Tilstandsrapport

Rekkehus

Hans Nielsen Hauges vei 36B , 1523 MOSS

Oppdragsnr.: 10021-1851

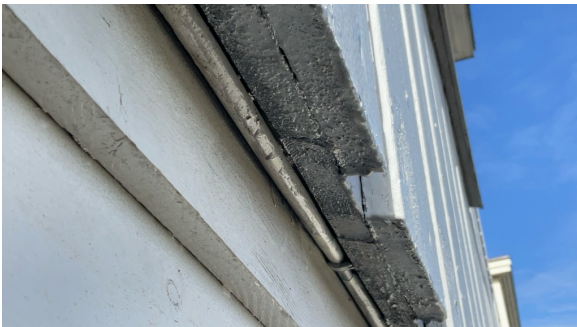
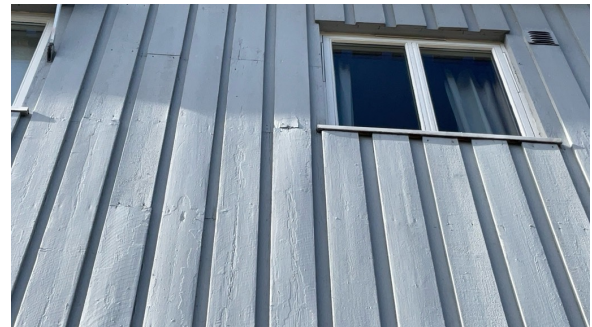
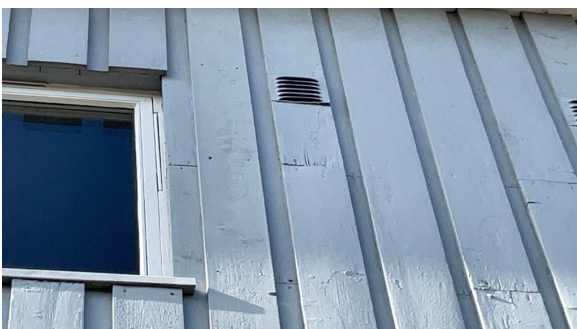
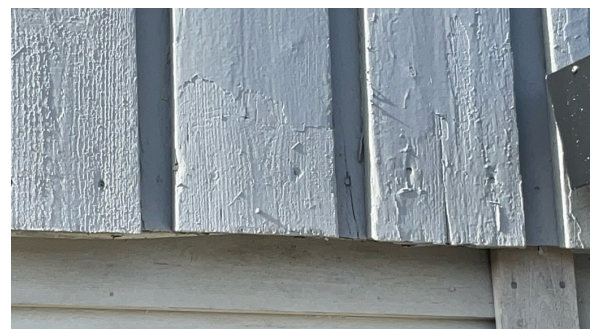
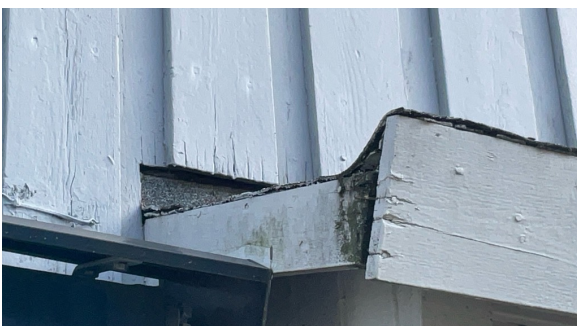
- Det er ingen eller liten lufting i nedre kant av kledning mot grunnmur.
- Det er påvist spredte råteskader i bordkledningen.
- Det er stedvise sprekkdannelse i forblending/utvendig puss.

- Lokal utbedring må utføres.
- Råteskader i bordkledningen kan fortsette å utvikle seg både i tilliggende bordkledning og til bakenforliggende veggkonstruksjon, dersom en ikke foretar tiltak.
- Uten tilstrekkelig lufting bak bordkledningen kan fuktighet som trenger inn bak bordene eller gjennom veggen innenfra ikke tørke opp. Dette skaper ideelle forhold for råtesopp og muggvekst.

Det må utføres vedlikehold og utskiftninger. Konsekvens av manglende tiltak er at skader utvikles videre.

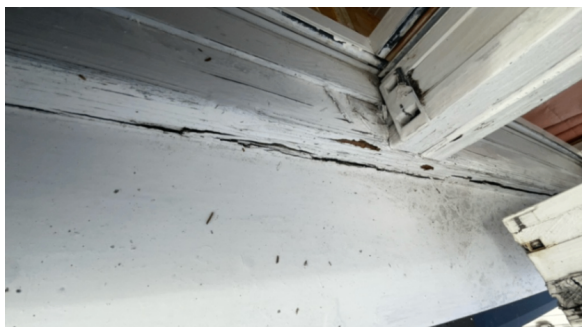
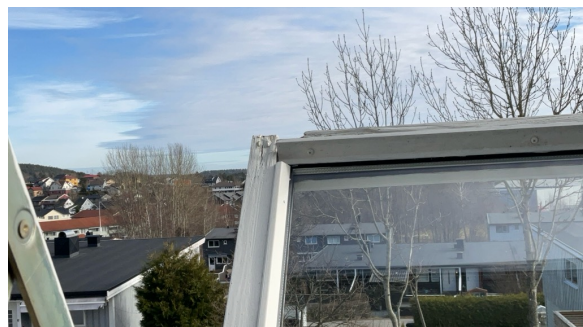
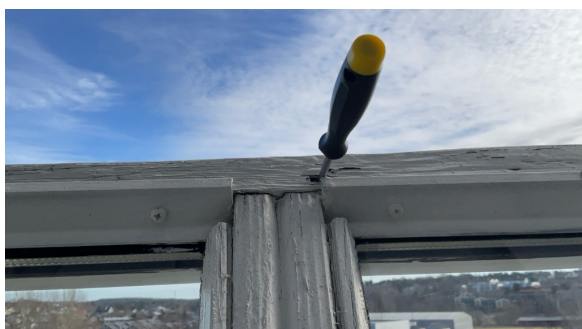
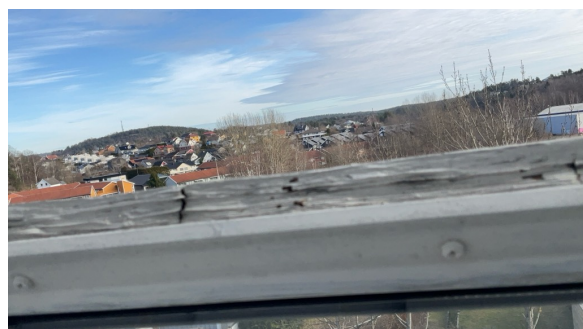
! TG 3 Vinduer

- Det er påvist at enkelte vinduer er vanskelig å åpne/lukke.
- Det er påvist avvik rundt innsettingsdetaljer.
- Det er påvist noen glassruter som er punktert eller sprukne.

- Det er påvist tegn på innvendig kondensering av enkelte vindusglass.
- Det er påvist vinduer med fukt/råteskader.
- Karmene i vinduer er slitte og det er sprekker i trevirket.

Slitasje og råteskader på vindu stue 1 etg. Vindu kjøkken 1. etasje med råteskader på glasslister.

Kjeller vindu i stue har noe råteskader i karm, utvendig etterslep vedlikehold.

Råteskader på utvendig omramning som er ført ned til beslag uten dryppkant og nødvendig tetthet flere steder.

- Det må foretas lokal utbedring.
- Vinduer med råteskader må erstattes med nye.

Vinduer med råteskader og vindu på vaskerom/baderom må byttes, foruten vindu i kjellerstue som kan utbedres med lokale utbedringer. Konsekvens av manglende tiltak er videre utvikling av skader og fare for at deler av vinduer kan løse og falle ut.

Kostnadsestimat: 100 000 - 200 000

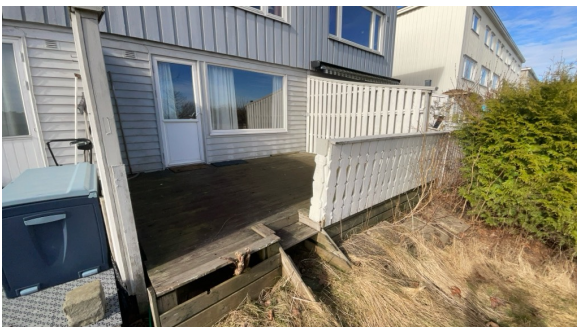
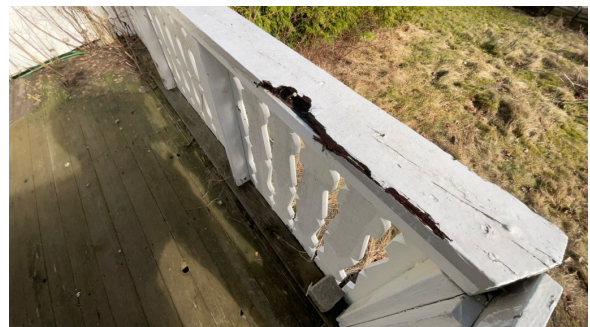
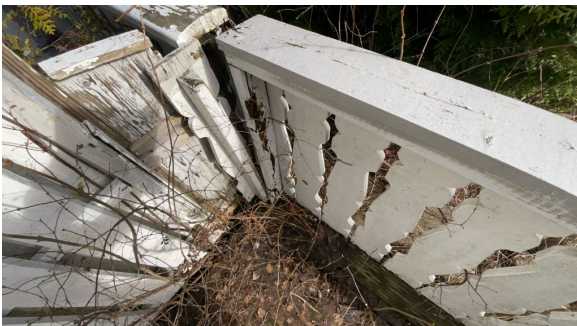
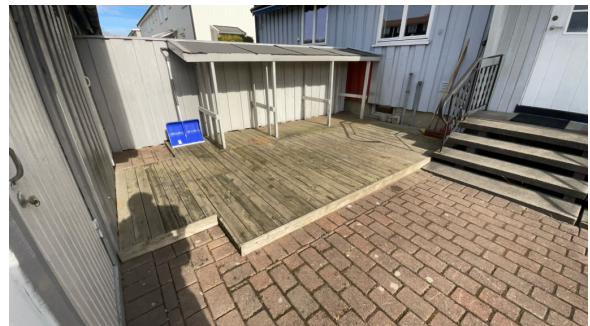
- Det er påvist fukt-/råteskader i konstruksjonen.
- Det er værslitt/oppsprukket trevirke/trepaneler.

Treplattning med rekkverk på baksiden av boligen utenfor kjeller har kraftig etterslep på vedlikehold og råteskader i rekkverk som er så kraftig at rekkverk er i ferd med å rase sammen.

- Andre tiltak:
- Påviste skader må utbedres.

Det må tas høyde for at plattning må rives minimum med gulv og rekkverk og at det bygges nytt. Konsekvens av manglende tiltak er videre utvikling av skade og fare for personskader med fallulykker.

Kostnadsestimat: 20 000 - 100 000

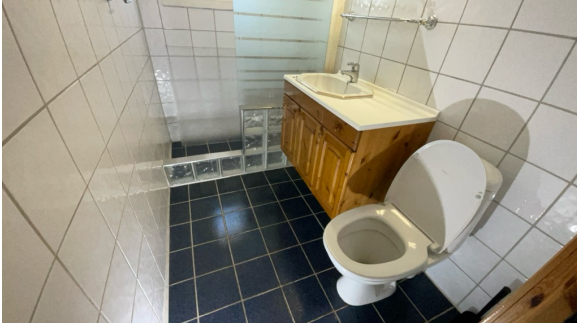
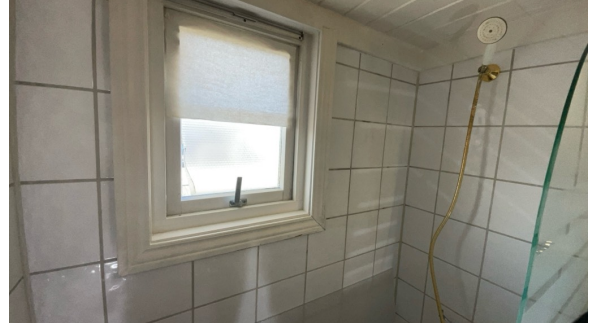
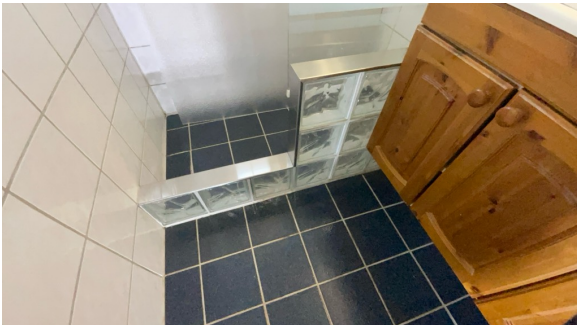
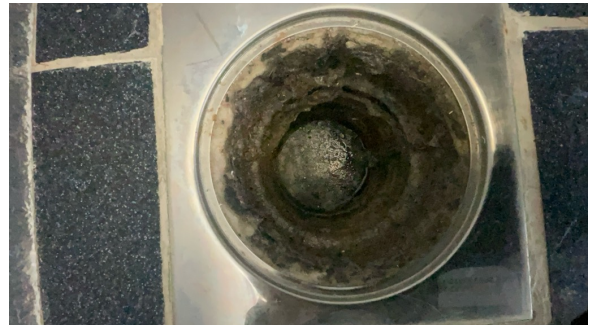
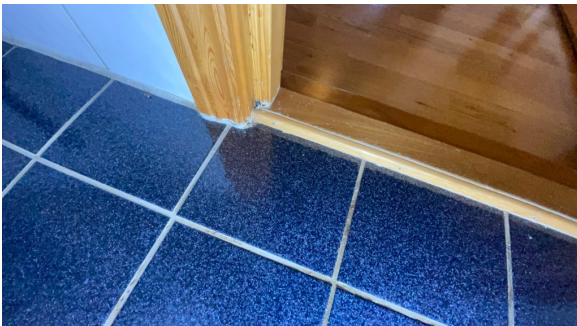
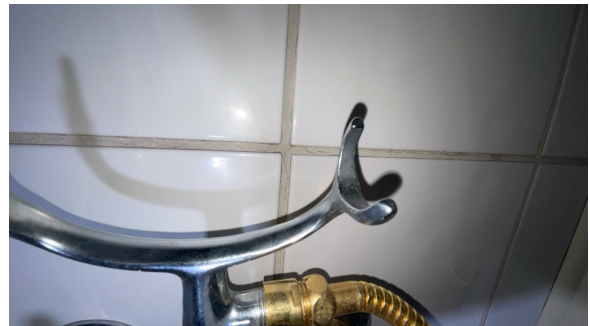
Sluk er av støpejern og fra byggeår. Det finnes ingen god løsning for å klemme membran til dette sluket og begge sluk er angrepet av rust.

Det er riss og sprekker i fuger i vegger og gulv i dusj.

- Våtrommet må totalrenoveres. Alle forhold med tettesjikt, våtsone, sluk m.m. må dokumenteres.
- Manglende oppgradering av våtrommet medfører høy risiko for at konstruksjonene ikke vil tåle vanlig bruk av vann eller lekkasjer. Selv om det er dusjkabinett, er det fortsatt en betydelig risiko for at våtrommets konstruksjoner ikke tåler lekkasjer. Dette kan føre til fuktskader på tilstøtende konstruksjoner.

Alder indikerer at normal forventet brukstid er passert, lekkasje med påfølgende skader kan plutselig oppstå. Det må forventes at påkostninger/utskiftninger skal utføres innen kort tid, men det er vanskelig å mene noe om når dette blir påkrevet. Risikoen med å utsette denne type oppgradering er at andre deler av bygningsmassen vil kunne bli påført unødvendige skader som følge av en følgeskade i utett badrom.

Kostnadsestimat: 200 000 - 500 000

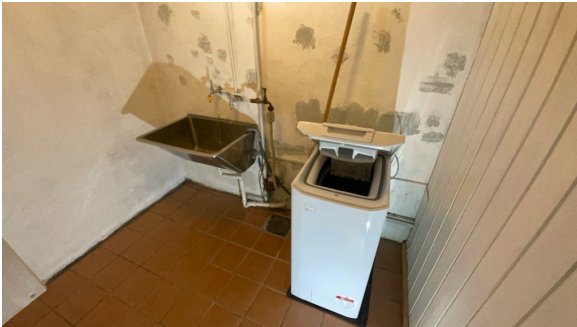
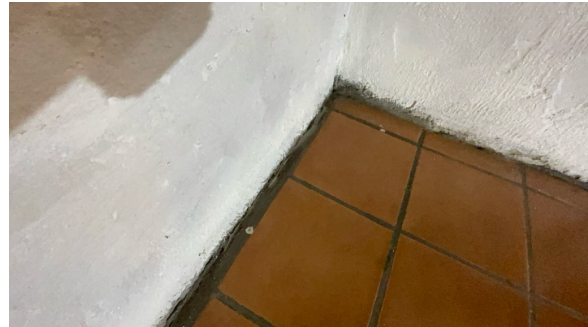
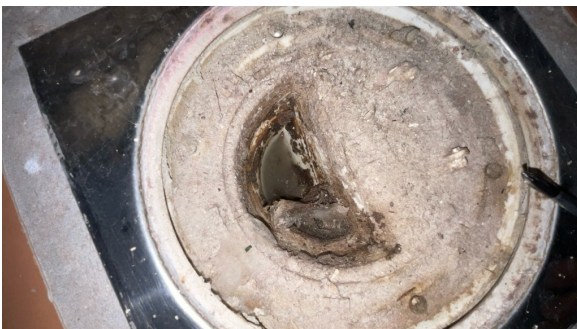
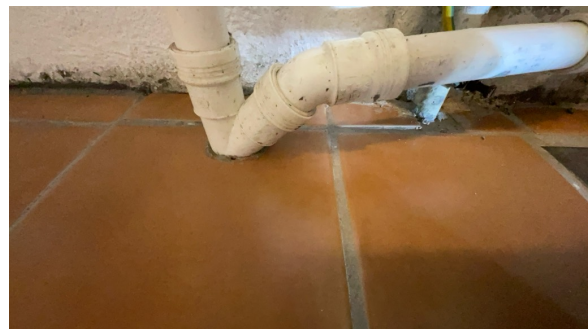
Det er lekkasje på en vannkran.

Rommet er ikke utført som et våtrom etter dagens normale utførelse. Risiko for videre bruk vil kunne være følgeskader på andre konstruksjoner/rom.

• Manglende oppgradering av våtrommet medfører høy risiko for at konstruksjonene ikke vil tåle vanlig bruk av vann eller lekkasjer. Dette kan føre til fuktskader på tilstøtende konstruksjoner.

Kostnadsestimat: 200 000 - 500 000

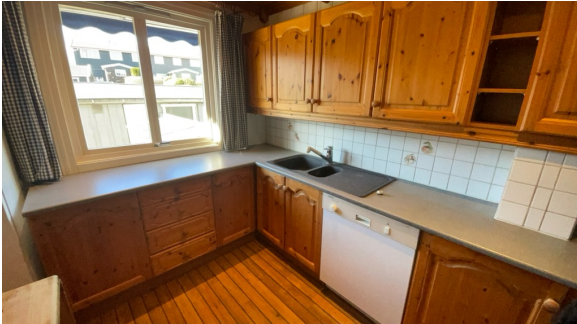
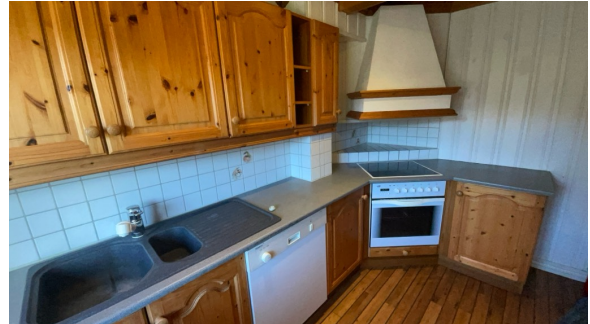
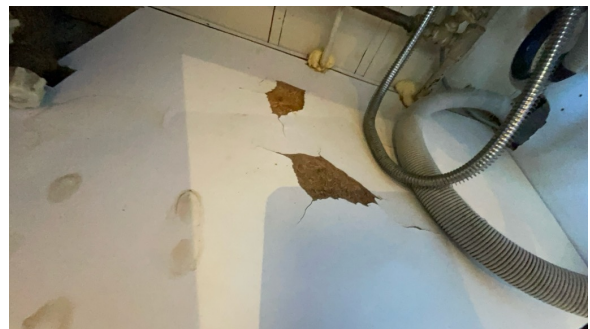
1. ETASJE > KJØKKEN

- Det er påvist at overflater har noe skader.

Slitasje på overflater og fuktskader i bunn av benkeskap.

Konsekvens av manglende tiltak er videre utvikling av skade/slitasje.

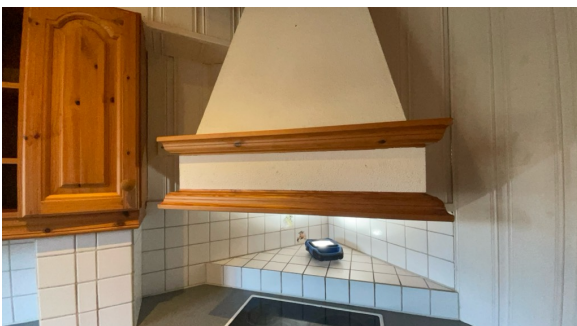
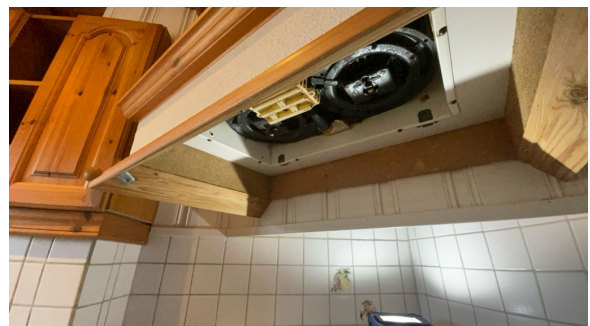
! TG 3 Avtrekk

- Det er registrert avvik med avtrekk.

- Ventilatoren må skiftes.

Kostnadsestimat: 20 000 - 100 000
