Hans Nielsen Hauges vei 36B, 1523 MOSS

**MOSS/ØREJORDET – Selveier i rekke
Oppussingsobjekt over 3 plan, 2(3)
soverom, kjellerstue og garasje**

Frosterød Takst AS

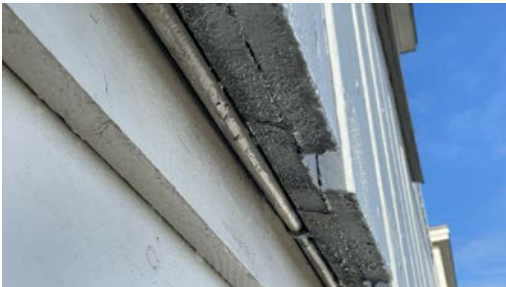
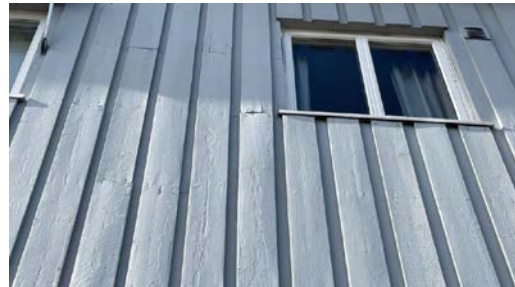
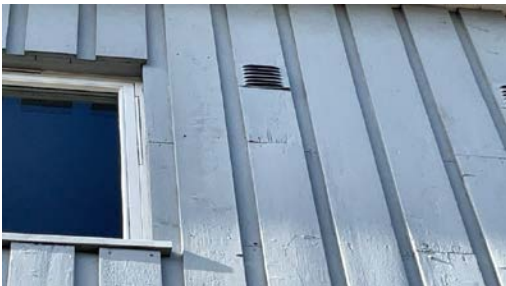
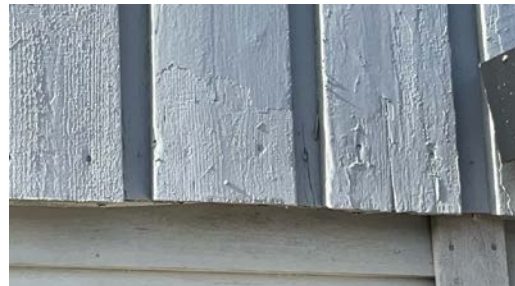
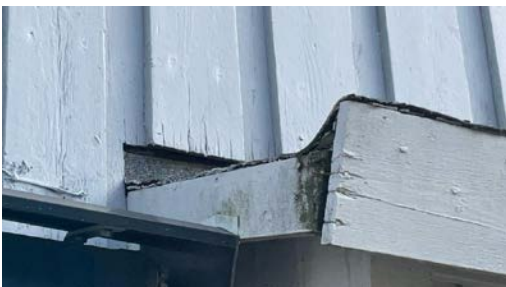
- Det er ingen eller liten lufting i nedre kant av kledning mot grunnmur.
- Det er påvist spredte råteskader i bordkledningen.
- Det er stedvise sprekkdannelser i forblending/utvendig puss.

- Lokal utbedring må utføres.
- Råteskader i bordkledningen kan fortsette å utvikle seg både i tilliggende bordkledning og til bakenforliggende veggkonstruksjon, dersom en ikke foretar tiltak.
- Uten tilstrekkelig lufting bak bordkledningen kan fuktighet som trenger inn bak bordene eller gjennom veggen innenfra ikke tørke opp. Dette skaper ideelle forhold for råtesopp og muggvekst.

Det må utføres vedlikehold og utskiftninger. Konsekvens av manglende tiltak er at skader utvikles videre.

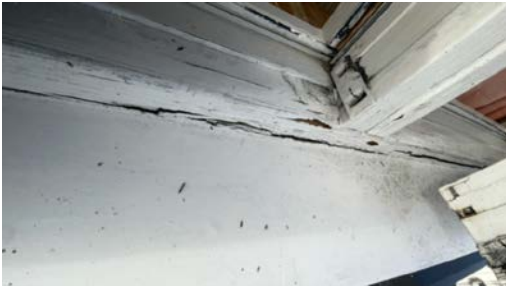
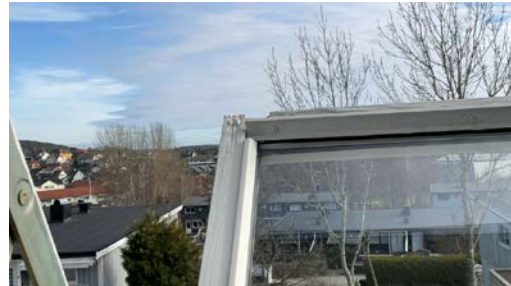
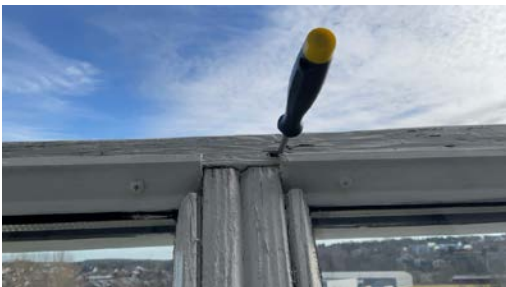
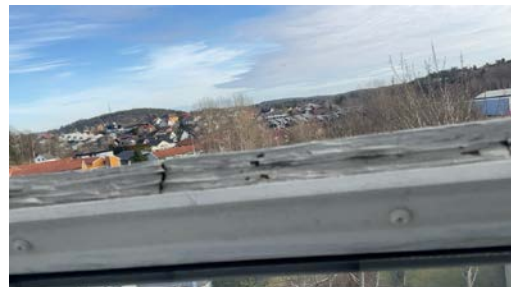
- Det er påvist at enkelte vinduer er vanskelig å åpne/lukke.
- Det er påvist avvik rundt innsettsdetaljer.
- Det er påvist noen glassruter som er punktert eller sprukne.

- Det er påvist tegn på innvendig kondensering av enkelte vindusglass.
- Det er påvist vinduer med fukt/råteskader.
- Karmene i vinduer er slitte og det er sprekker i trevirket.

Slitasje og råteskader på vindu stue 1 etg. Vindu kjøkken 1. etasje med råteskader på glasslister.

Vinduer med råteskader og vindu på vaskerom/baderom må byttes, foruten vindu i kjellerstue som kan utbedres med lokale utbedringer. Konsekvens av manglende tiltak er videre utvikling av skader og fare for at deler av vinduer kan løse og falle ut.

Kostnadsestimat: 100 000 - 200 000

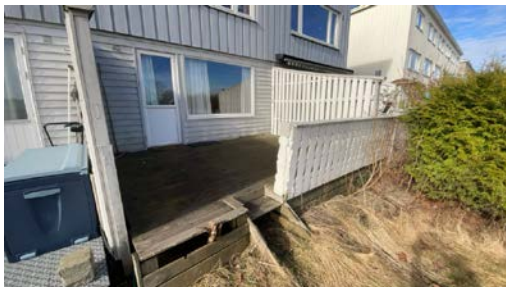
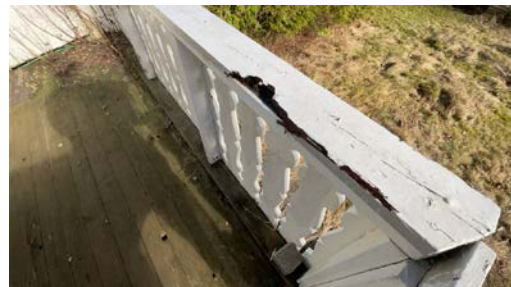
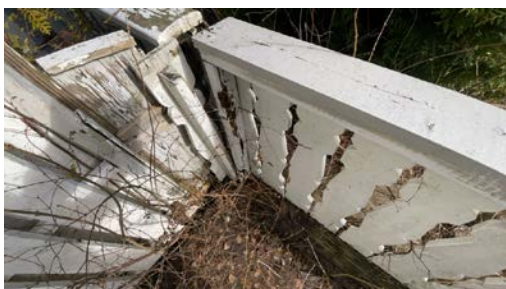
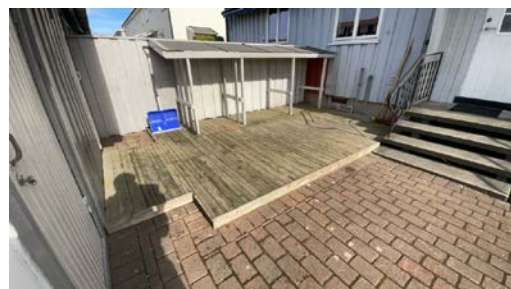
Treplattning med rekkverk på baksiden av boligen utenfor kjeller har kraftig etterslep på vedlikehold og råteskader i rekkverk som er så kraftig at rekkverk er i ferd med å rase sammen.

Det må tas høyde for at plattning må rives minimum med gulv og rekkverk og at det bygges nytt. Konsekvens av manglende tiltak er videre utvikling av skade og fare for personskader med fallulykker.

Kostnadsestimat: 20 000 - 100 000

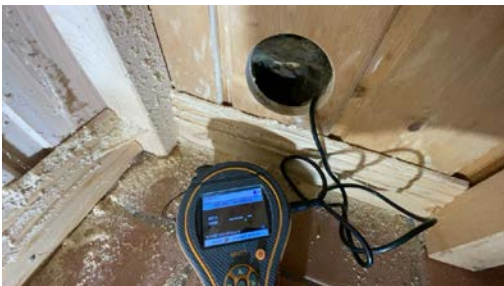
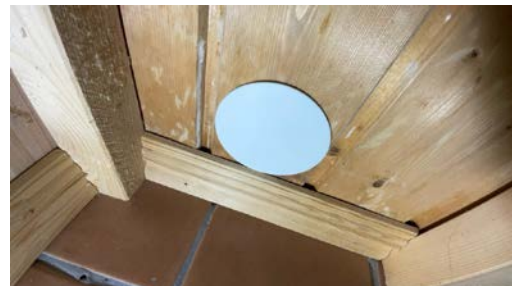
Slitasje på overflater og fuktskader i bunn av benkeskap.

Konsekvens av manglende tiltak er videre utvikling av skade/slitasje.
