# Tilstandsrapport

Boligbygg med flere boenheter

Tangen 26, 4608 KRISTIANSAND S

Befaringsdato: 09.03.2026

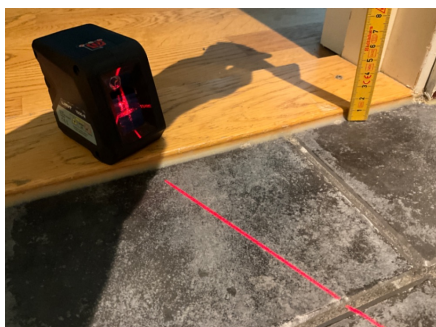
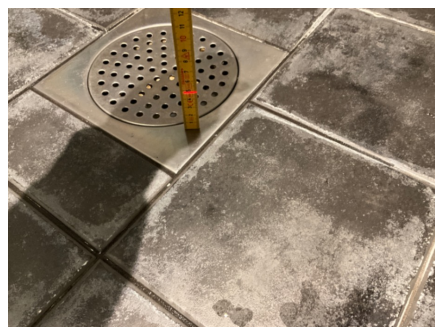
På gulvet er det fliser med vannbåren gulvvarme. Det er ca. 20 mm. fall fra flis ved dør til topp slukrist i dusjen.

- Det er påvist at høydeforskjell fra topp slukrist til gulv/synlig topp membran ved dørterskel er mindre enn 25 mm.

- Til tross for avviket i fall/høydeforskjell til sluk, vil gulvet fortsatt kunne lede vann mot sluket, men med redusert effektivitet. Dette kan potensielt øke risikoen for vannansamling i enkelte områder av badet.

Våtrom uten oppkant ved dør og med utilstrekkelig fall til sluk har økt risiko for at vann kan renne ut av rommet ved lekkasje eller utilsiktet vannsøl. Dette kan medføre fuktskader i tilstøtende rom og bygningskonstruksjoner.

Ved eventuell renovering av våtrommet anbefales det å etablere tilfredsstillende fall mot sluk samt tilstrekkelig høydeforskjell mellom topp membran ved dørterskel og sluk i henhold til gjeldende anbefalinger.

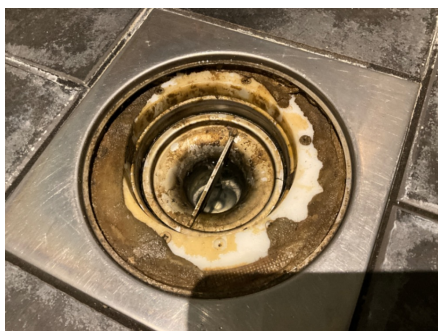
Det er plastsluk og smøremembran med ukjent utførelse.

- Mer enn halvparten av forventet brukstid er passert på membranløsningen.

Dokumentasjon på fagmessig utførelse foreligger ikke.

Det er ikke registrert synlige tegn til lekkasje eller fuktskade ved befaring. Hulltaking og fuktmåling i tilstøtende konstruksjon viste normale verdier. Manglende dokumentasjon på utførelse medfører redusert forutsigbarhet knyttet til membranens utførelse, detaljer rundt slukt og forventet levetid. Smøremembran er erfaringsmessig mer utsatt for utførelsesfeil enn prefabrikkerte membransystemer, særlig i overgang mot sluk. Tilstandsgrad 2 settes på bakgrunn av manglende dokumentasjon og alder, samt behov for økt oppfølging i videre brukstid.

- Det er viktig å merke seg at levetiden til en membran varierer basert på kvalitet, installasjon og bruk. Eldre membraner kan bli sprø og sprekke opp, noe som fører til at de mister sin vanntettende funksjon. Dette kan resultere i vannlekkasjer gjennom vegger og gulv og fuktskader.

Sprekker i membran oppstår typisk i overgang mellom sluk og gulv, deler av dette området er dekket av fliselim og fugemasse og er ikke tilgjengelig for kontroll. Hull i dette område vil kunne føre til skader i konstruksjonen.

Det anbefales jevnlig visuell kontroll av fuger, slukovergang og gjennomføringer. Ved fremtidig oppussing bør full utskifting av membran og sluk vurderes.

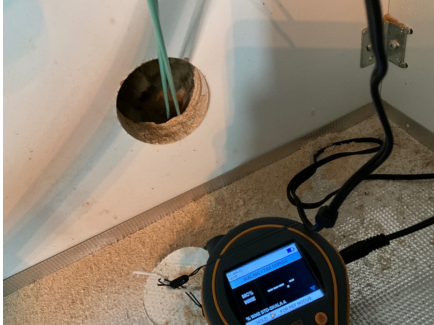
Hulltaking er foretatt uten å påvise unormale forhold. Hulltaking er foretatt ved/i skap på kjøkkenet måling utført på platene i vegg. Fuktkvotemåling

(vekt%) i konstruksjonen ble målt til 6.

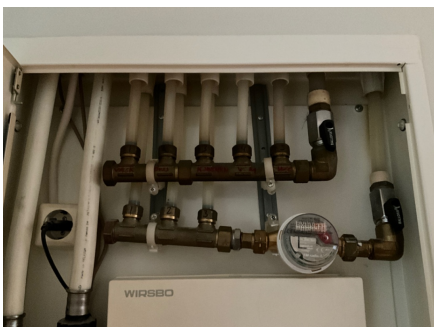
Innvendige vannledninger er av plast (rør i rør). Det er besiktiget i rørskap.

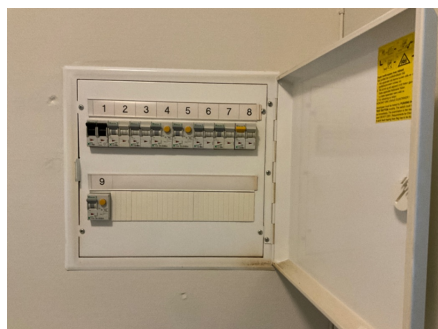
Det elektriske anlegget har automatsikringer. Sikringsskapet er plassert i boden.

**Ja Det foreligger ingen dokumentasjon på anlegget.**

På bakgrunn av manglende samsvarserklæringer på deler av anlegget anbefales det en utvidet el kontroll på hele anlegget. Kostnader etter en kontroll må påregnes.
