# Tilstandsrapport

Enebolig

Nils Davidsens veg 4, 2070 RÅHOLT

Befaringsdato: 20.03.2025

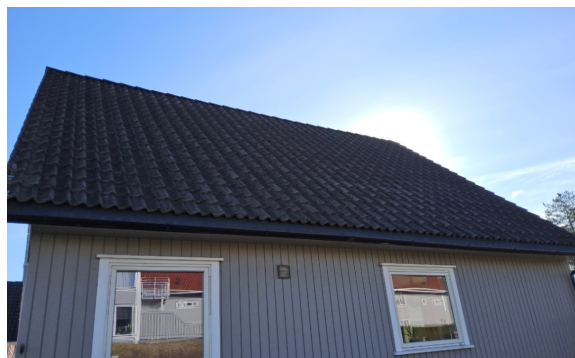
Taktekkingen er av betongtakstein. Taket er besiktiget fra bakkenivå. Siden taket (takkonstruksjon, takteking og skorstein) kun er observert fra bakkenivå, er vurderingen begrenset av dette. Det er ikke sikkerhetsmessig forsvarlig å bevege seg ut på taket eller observere fra stige. Selv om det ikke er avdekket skader under befaringen, betyr ikke dette at det ikke foreligger skader som en besiktigelse på taket kan avdekke. Vær oppmerksom på denne risikoen. En undersøkelse av taket kan utføres av en fagperson under tilstrekkelige sikkerhetsforhold.

- Det er påvist skader eller avvik på selve taktekkingen.
- Mer enn halvparten av forventet brukstid er passert på taktekkingen.
- Mer enn halvparten av forventet brukstid er passert på undertak.

Kostnadsestimat settes for en utvidet kontroll av takteking.

**Kostnadsestimat: 10 000 - 50 000**

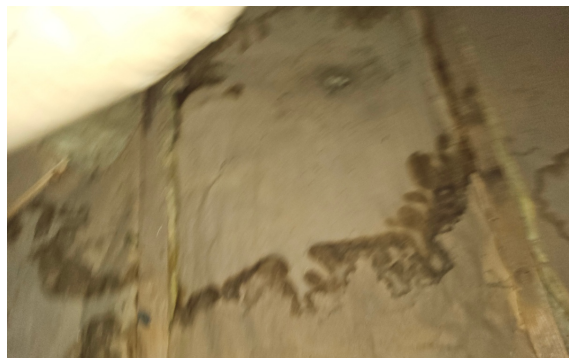
- Det er påvist avvik rundt gjennomføringer i takflaten.

Det er påvist fuktskjolder på undertak ved gjennomføring av ventilasjon og på isolasjon under gjennomføring.

Nærmere undersøkelser anbefales før eventuelle tiltak kan vurderes. Tiltak må også sees i sammenheng med punkt om takteking.

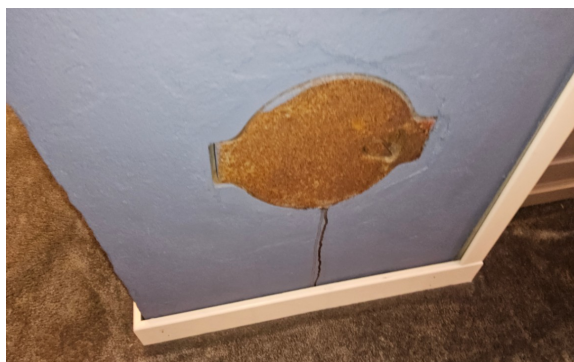
Kostnadsestimater satt for å montere ildfast plate under sotluke, og ikke for rehabilitering av pipen.

**Kostnadsestimat: Under 10 000**

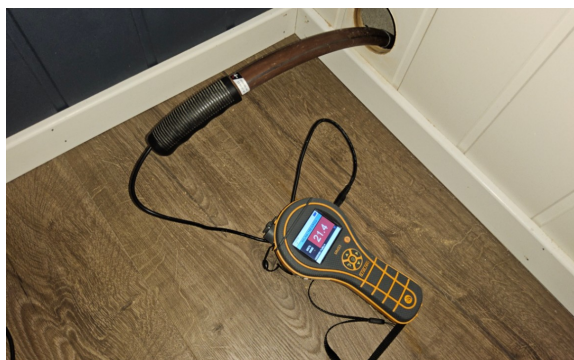
## TG 2 Rom Under Terreng

Gulvet har laminat og har teppe. Veggene har panel og betong/mur. Hulltaking er foretatt uten å påvise unormale forhold. Hulltaking er foretatt på soverom mot utvendig hjørne av boligen. Fuktkvotemåling (vekt%) i konstruksjonen ble målt til 15.

- Det er gjennom målinger påvist høyt fuktnivå i trevegger i underetg./kjeller, det er derfor ikke foretatt hulltaking. Dette må sees i sammenheng med punkt om drenering.

- Ytterligere undersøkelser må foretas for å få kartlagt tilstanden og omfanget på eventuelle skader.

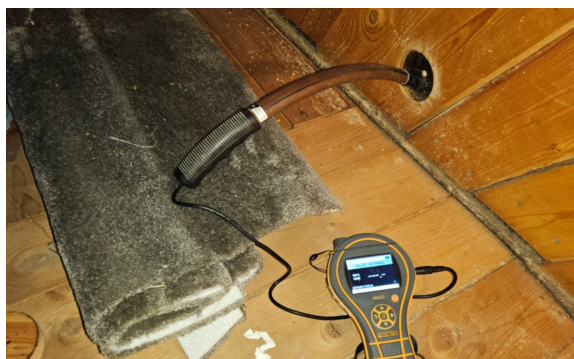
Hulltaking er foretatt uten å påvise unormale forhold. Hulltaking er foretatt på kneloft. Fuktkvotemåling (vekt%) i konstruksjonen ble målt til 0-6.
