# Tilstandsrapport

Andelsleilighet  
  Søderlundmyra 37, 8622 MO I RANA  
  RANA kommune  
  gnr. 20, bnr. 812  
  Andelsnummer 43

Befaringsdato: 03.09.2025

Oppdragsnr.: 21602-1010

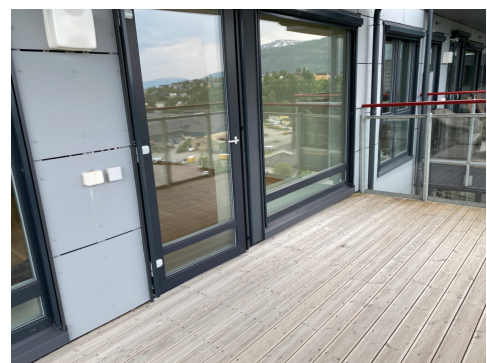
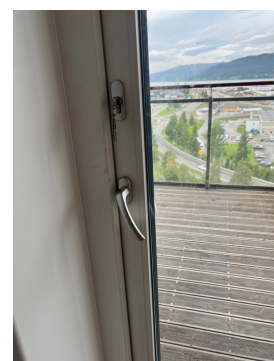
### ! TG 2 Dører

Leiligheten har malt hovedytterdør og PVC balkongdør med 3 lags glass.

- Dører må justeres.

Balkongdøren må justeres og låskasse smøres.

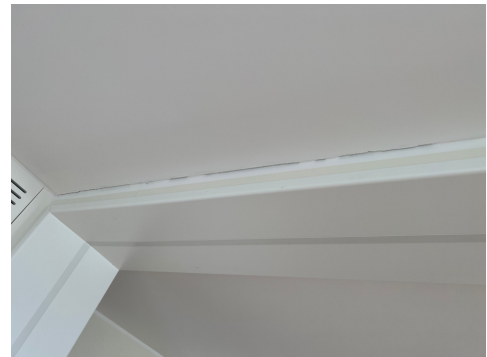
### TG 2 Overflater

Det er noen sprekker i overganger mellom tak og vegg i kjøkken og stue, samt noen sprekker i overflater i gangen.

Avvikene bør utbedres.

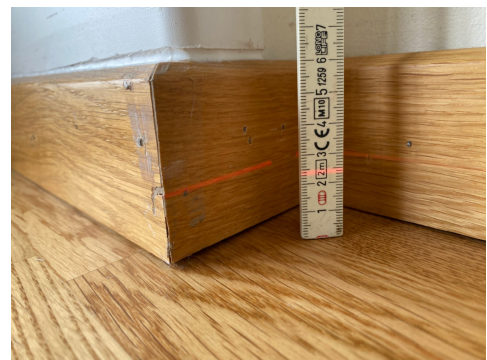
### TG 3 Etasjeskille/gulv mot grunn

- Målt høydeforskjell på over 30 mm gjennom hele rommet. Tilstandsgrad 3 gis med bakgrunn i standardens krav til godkjente måleavvik.

Det ble målt et planavvik på 50mm gjennom hele rommet i stue samt ett avvik på 45mm i soverom.

I følge eier pågår det en samlet rettsak fra borettslaget som går på blant annet setningskader.

- For å få tilstandsgrad 0 eller 1 må høydeforskjeller rettes opp. Det vil imidlertid sjelden være økonomisk rasjonelt som et enkeltstående tiltak i en bolig som dette. Dersom boligen en gang skal renoveres, kan man vurdere slike tiltak.

Kostnadsestimat: 100 000 - 300 000

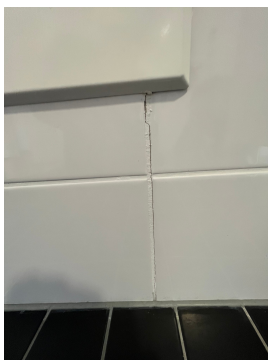
- Det er påvist at flisfuger har riss/sprekker.

Det er sprekk i fuger ved vannskap.

- Slike riss/sprekker kan indikere bakenforliggende fuktskader, og konstruksjonen bør observeres jevnlig for å vurdere utvikling.

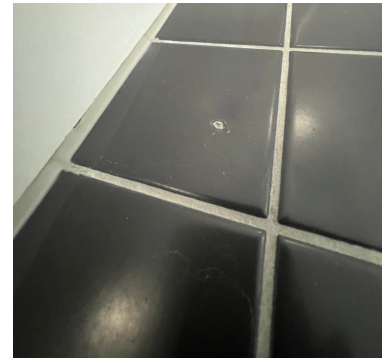
## TG 2 Overflater Gulv

- Det er påvist at høydeforskjell fra topp slukrist til golv/synlig topp membran ved dørterskel er mindre enn 25 mm.
- Det er påvist andre avvik:

Det er skade på flis i dusj.

Det er sprekker i noen silikonfuger mellom gulv og sokkelflis.

Avvik bør utbedres.

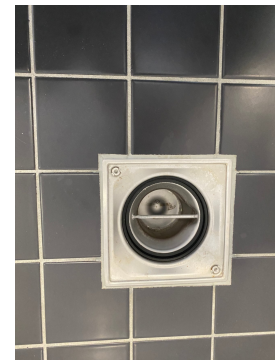
## TG 1 Sluk, membran og tettesjikt

Det er nyere stålsluk og smøremembran med ukjent utførelse. Dokumentasjon er fremlagt i forb. med søknad om ferdigattest/midlertidig brukstillatelsen.

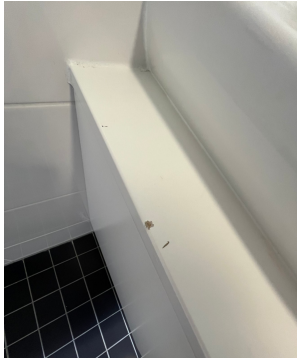
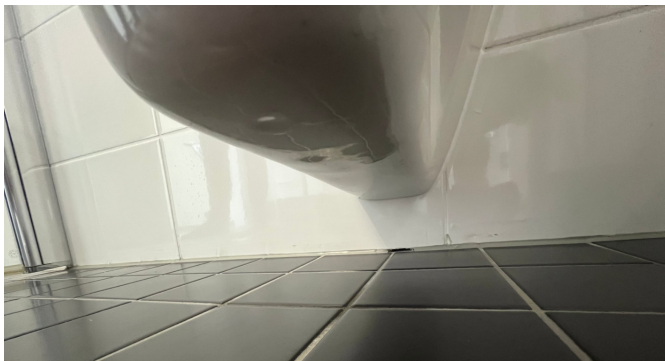
## TG 2 Sanitærutstyr og innredning

- Det er påvist skader på innredning.

Det er skade i benkeplate.

- Lokal utbedring må utføres.

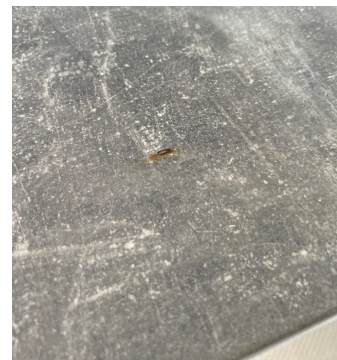
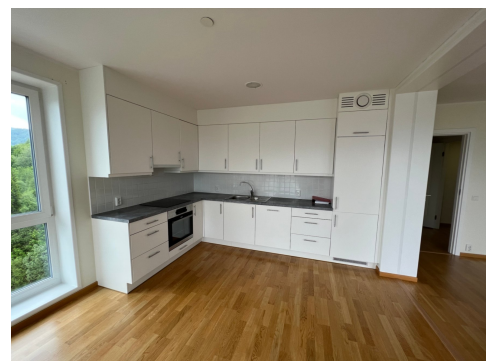
- Det er påvist skader på overflater/kjøkkeninnredning utover normal slitasjegrad.

Det er skade i benkeplate.

Skapskroget skal byttes av forsikringselskapet etter vannskade, i følge egenerklæring.

- Det må påregnes lokal utbedring/utskiftning.

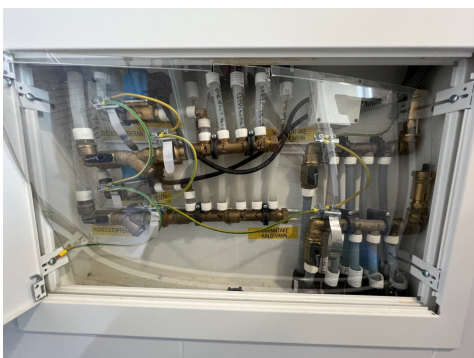
Vannskap på badet med avrenning fra vannskap.
