# Tilstandsrapport

Enebolig

Solørvegen 546 , 2264 GRINDER

Befaringsdato: 24.02.2026

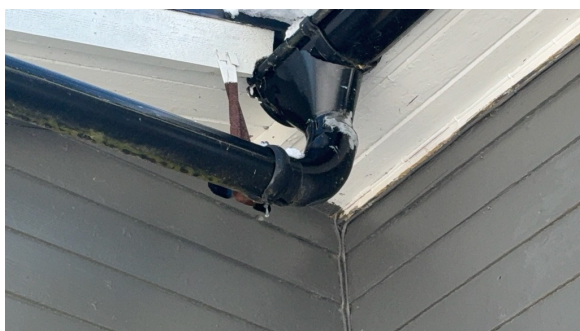
Det er tegn til at det er lekkasje fra nedløpsrør.

- Overvåk tilstanden jevnlig. For å få tilstandsgrad 0 eller 1 må beslag/renner/nedløp skiftes ut, men tidspunktet for når dette er nødvendig er vanskelig å si noe om.

Utbedring av eventuelle lekkasjer.

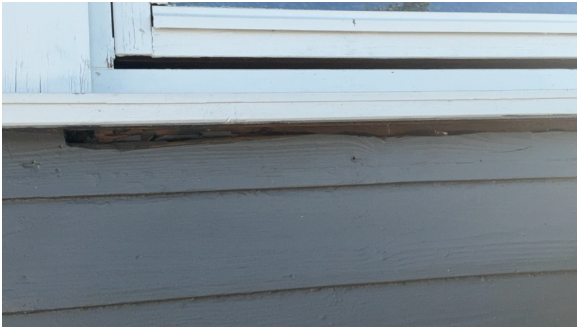
Eksempel på grov avslutning under vindu.

Den manglende luftingen bak kledningen har foreløpig ikke medført skader og det er derfor foreløpig ikke nødvendig med tiltak.

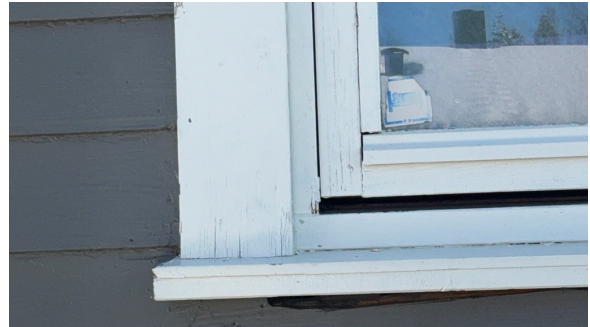
Eksempel på slitasje.

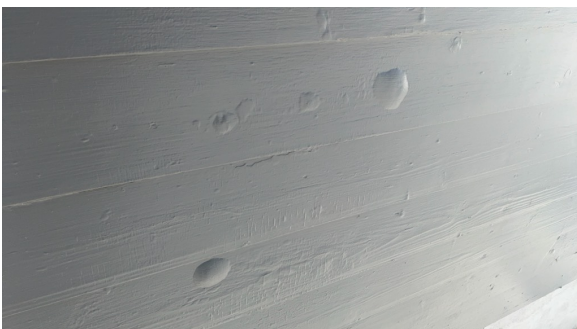
Eksempler på bobler i maling.

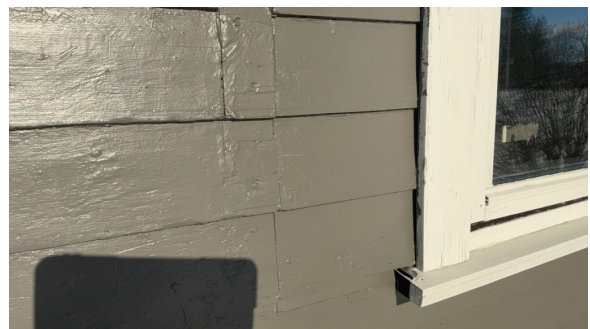
Eksempel på kledning som er skjøtet inn.

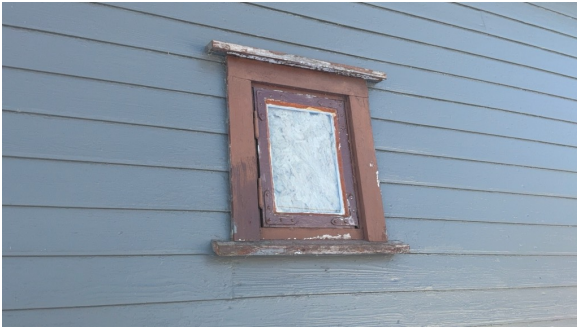
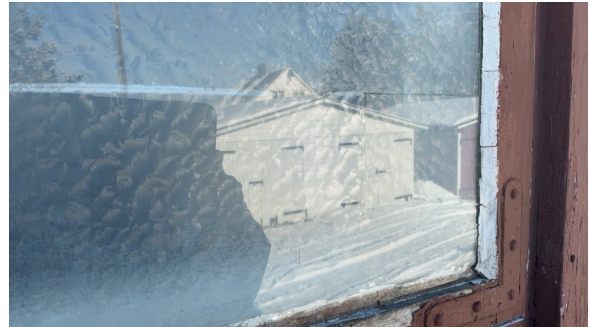
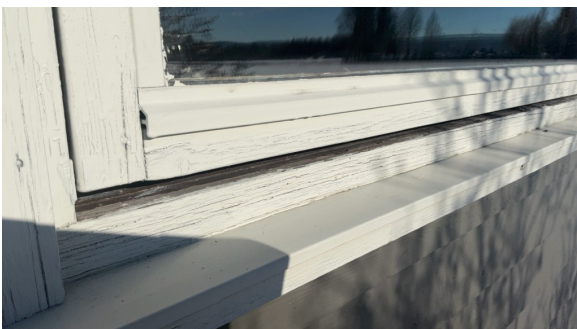
Vinduer med enkle glass har passert forventet brukstid og har slitasje og avskaling av kitt. Det er sprekker i glass på bad. Vinduer med isolerglass er nær forventet brukstid, punktering av glass kan finnes og forekomme.

Eksempel på tilstand.

Det må ut fra alder forventes behov for utskifting av vinduer med isolerglass i tiden som kommer.

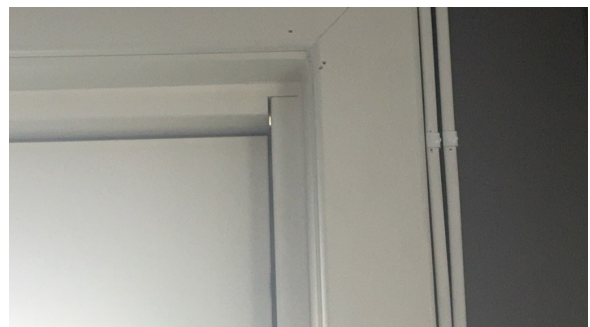
Entredør og verandadør med isolerglass av nyere dato. Inngangsdør av tre til kjeller.  
Det er noen skader på pakning og utetthet i karm på entredør.

Liten utetthet i karm som bør tettes

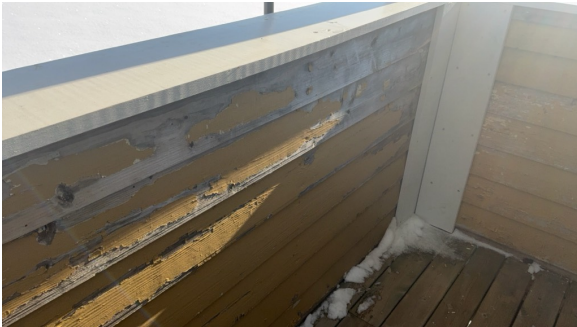
Det er slitasje på overflater.  
Stedvis løs innfesting og sprekker i toppbord.

Eksempel på slitasje.

Vedlikehold av overflater og evt. utskifting av toppbord som sprekker.

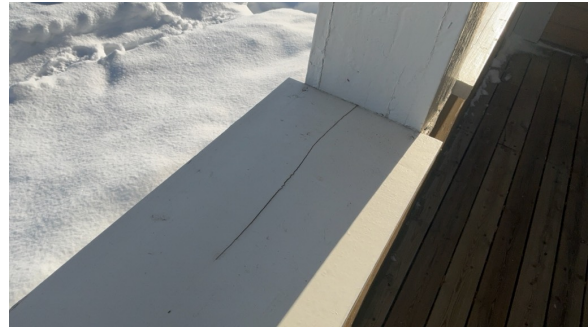
Eksempel på sprekk i toppbord.

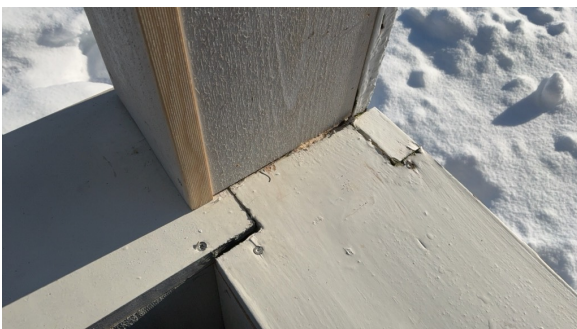
Eksempel på sprekk i toppbord.

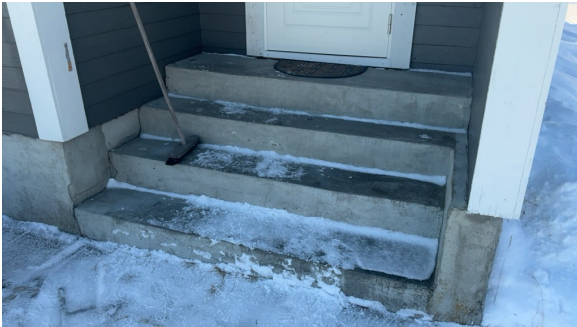
Trapp ved entre: Det er noen sprekker i overflater.

Noen sprekker i overflater på trapp

Det er foreløpig ikke nødvendig med større tiltak utover normalt vedlikehold.

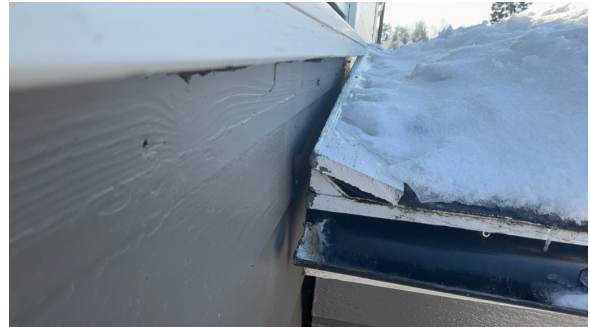
Det er ikke tett overgang mellom kjellernedgang og vegg

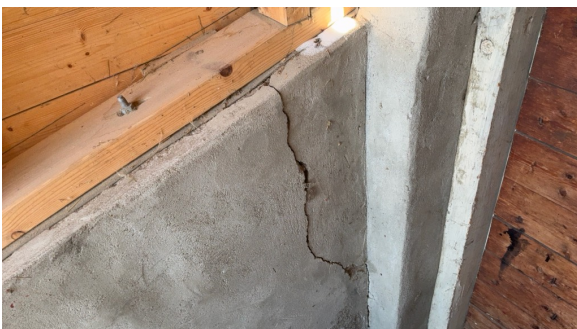
Kjellernedgang: Tekking var dekket av snø. Noen sprekker i mur/betong.

Sprekk i grunnmur på kjellernedgang

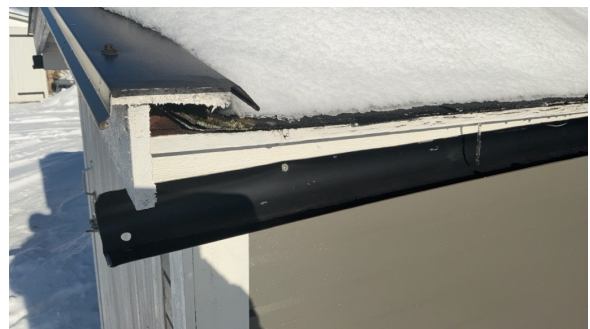
Enkle løsninger på overbygg.

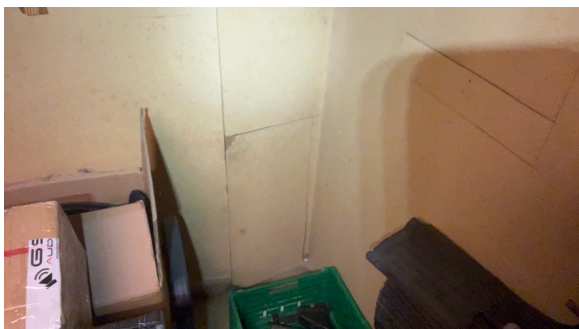
Det er tegn til at det er fuktskader på utforet vegg mot terreng.

Det anbefales riving av utforede vegger mot terreng.

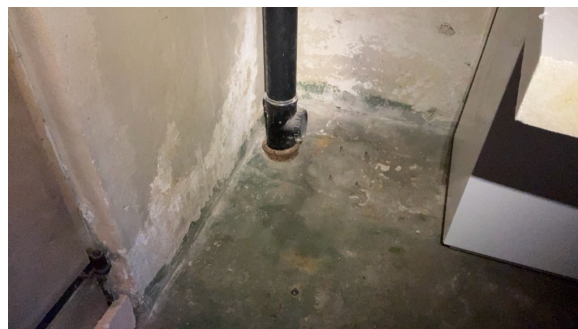
Det er stedvis avskaling og saltutslag på overflater, dette viser at konstruksjoner har fuktpåkjenninger.

Eksempel på avskaling og saltutslag.

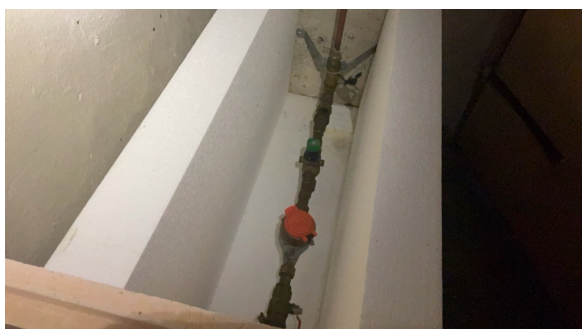
Vanninntak med måler og stoppekran

- Det er ikke behov for utbedringstiltak siden anlegget fungerer i dag, men ut ifra alder kan skader plutselig oppstå på eldre anlegg.

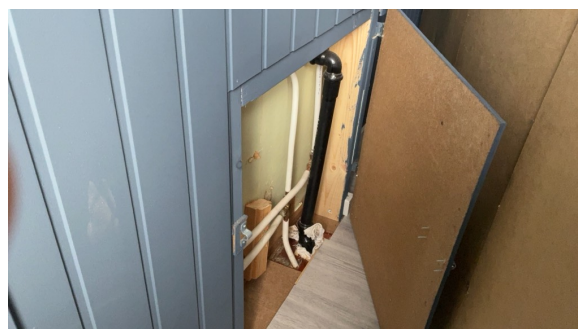
Inspeksjonsluke mot bad.

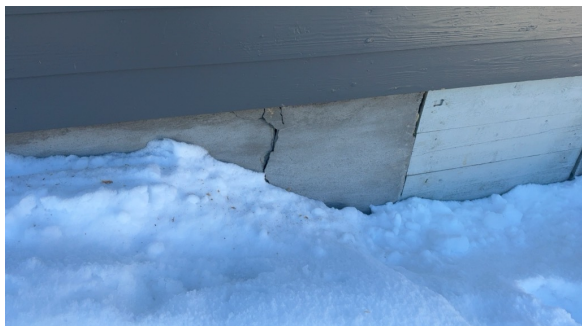
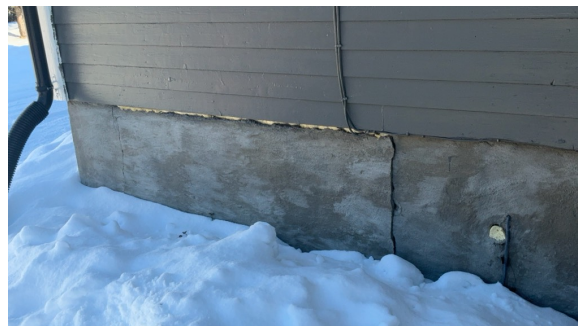
Det er kraftige sprekker i grunnmur på tilbygget del mot nord, mur har hatt bevegelse utover.

Eksempel på sprekk i grunnmur på tilbygg mot nord.

Foreløpig kan det forsøkes med forsegling og reparasjon av sprekker. Dersom forholdet utvikler seg videre kan ytterligere tiltak bli nødvendig.

**Kostnadsestimat: Under 20 000**

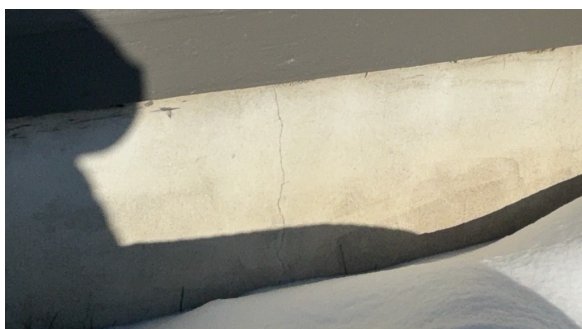
Det er kun mindre sprekker på grunnmur på opprinnelig del.

Eksempel på sprekk i overflate på grunnmur på opprinnelig del.
