Solørvegen 546, 2264 GRINDER

## Nøkkelinformasjon

Befaringsdato: 24.02.2026

Rapportdato: 03.03.2026

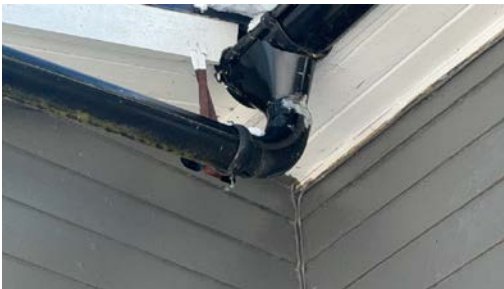
Det er tegn til at det er lekkasje fra nedløpsrør.

- Overvåk tilstanden jevnlig. For å få tilstandsgrad 0 eller 1 må beslag/renner/nedløp skiftes ut, men tidspunktet for når dette er nødvendig er vanskelig å si noe om.

Utbedring av eventuelle lekkasjer.

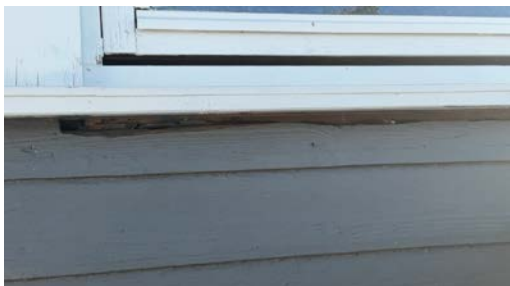
Eksempel på grov avslutning under vindu.

Den manglende luftingen bak kledningen har foreløpig ikke medført skader og det er derfor foreløpig ikke nødvendig med tiltak.

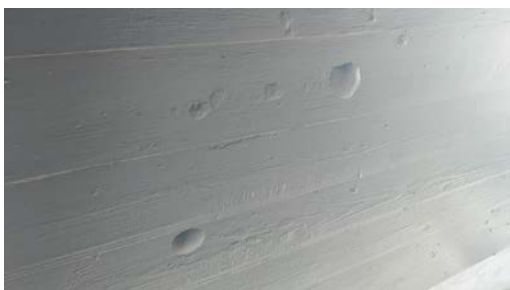
Eksempler på bobler i maling.

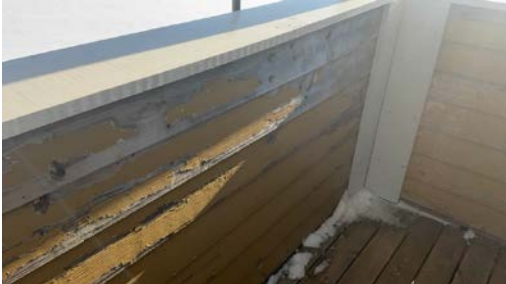
Eksempel på slitasje.

Vedlikehold av overflater og evt. utskifting av toppbord som sprekker.

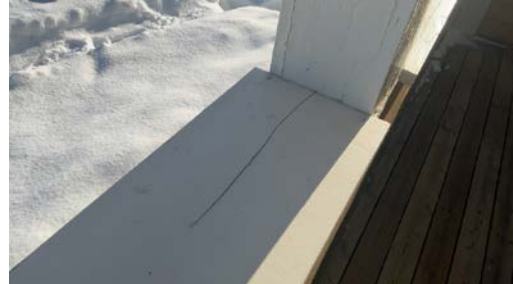
Eksempel på sprekk i toppbord.

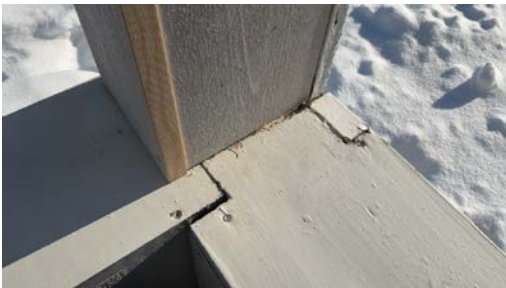
Eksempel på sprekk i toppbord.

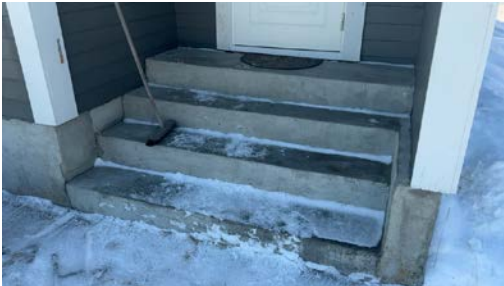
Noen sprekker i overflater på trapp

Det er foreløpig ikke nødvendig med større tiltak utover normalt vedlikehold.

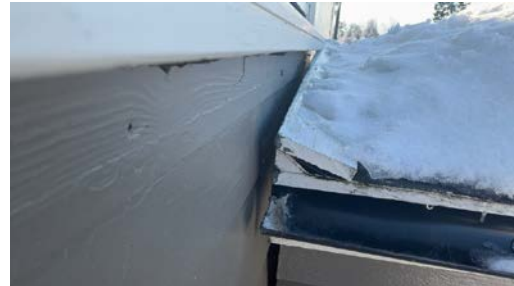
Det er ikke tett overgang mellom kjellernedgang og vegg

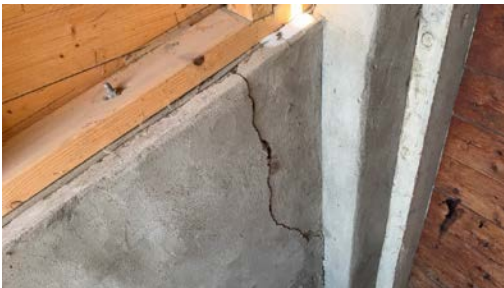
Sprekk i grunnmur på kjellernedgang

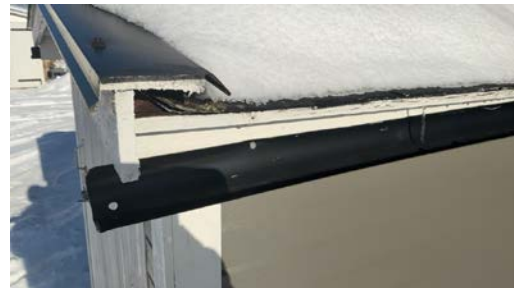
Enkle løsninger på overbygg.

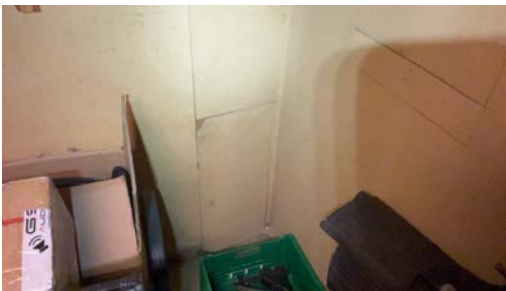
Det er tegn til at det er fuktskader på utforet vegg mot terreng.

Det anbefales riving av utforede vegger mot terreng.

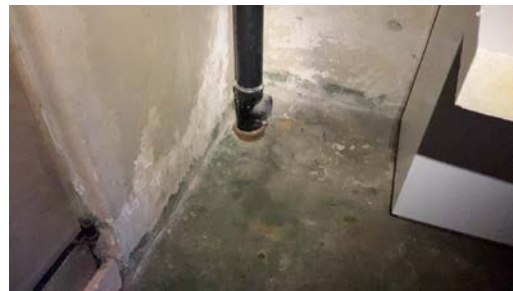
Det er stedvis avskaling og saltutslag på overflater, dette viser at konstruksjoner har fuktpåkjenninger.

Eksempel på avskaling og saltutslag.

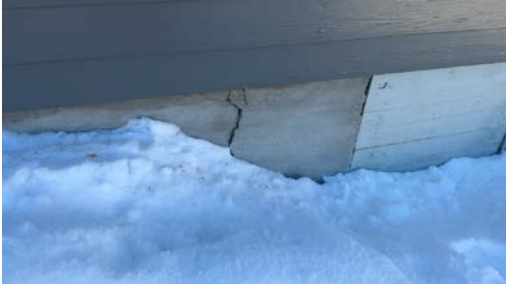
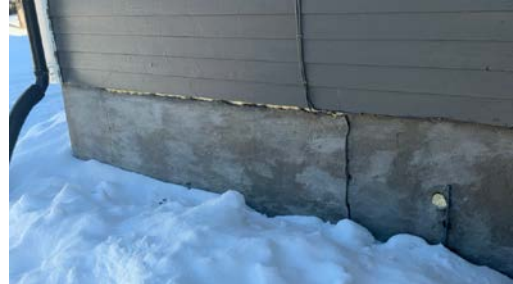
Det er kraftige sprekker i grunnmur på tilbygget del mot nord, mur har hatt bevegelse utover.

Eksempel på sprekk i grunnmur på tilbygg mot nord.

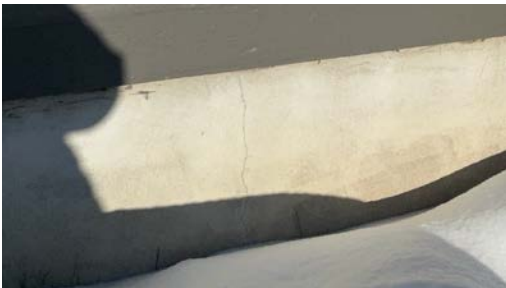
Det er kun mindre sprekker på grunnmur på opprinnelig del.

Eksempel på sprekk i overflate på grunnmur på opprinnelig del.
