# Tilstandsrapport

📍 Semsveien 55 , 1383 ASKER

# gnr. 15, bnr. 18, snr. 16

Befaringsdato: 08.12.2025

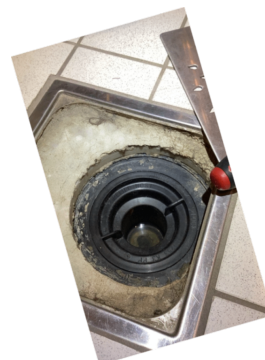
#### TG 1 Sluk, membran og tettesjikt

Det er plastsluk og smøremembran med dokumentert utførelse. Utbygger har levert produktinformasjon vedrørende membran. Det er en forutsetning av anvisninger og riktig produkt er valgt til formålet for sikker funksjon. Membranen ligger skjult i konstruksjonen og kan ikke kontrolleres på samme måte som synlige bygningsdeler.

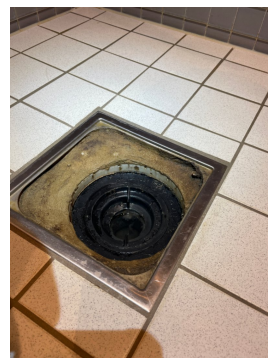
### ! TG 1 Sluk, membran og tettesjikt

Det er plastsluk og smøremembran med dokumentert utførelse. Utbygger har levert produktinformasjon vedrørende membran. Det er en forutsetning av anvisninger og riktig produkt er valgt til formålet for sikker funksjon. Membranen ligger skjult i konstruksjonen og kan ikke kontrolleres på samme måte som synlige bygningsdeler.

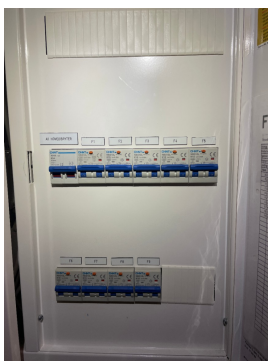
Elektrisk anlegg fremstår i ok tilstand, jeg er ikke fagmann for feltet og anbefaler på generelt grunnlag at elektriker vurderer slike anlegg. Manglende samsvarserklæring for elektrisk anlegg gjør at det anbefales en utvidet kontroll, eventuelt bør utførende for anlegget kontaktes for og innhentet erklæringen dersom den eksisterer.
