# Nymyra 44 4351 KLEPPE

## Tilstandsrapport Eierskifte

Boligtype: Enebolig

Byggeår: 1994

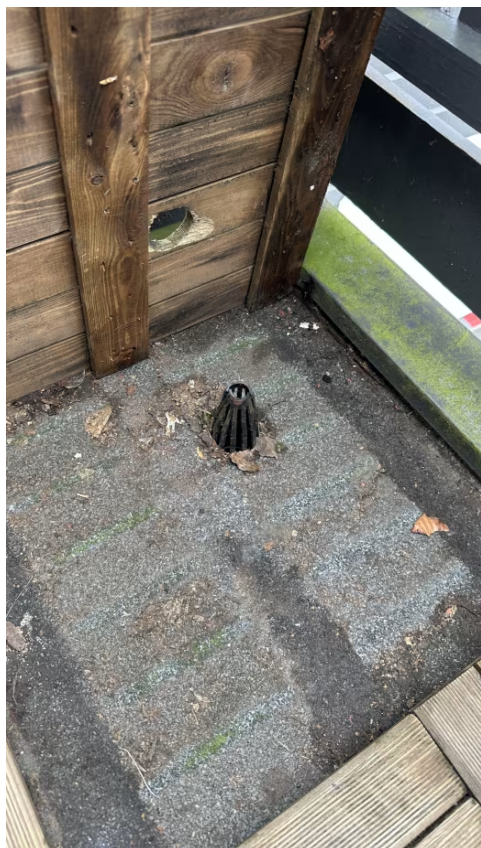
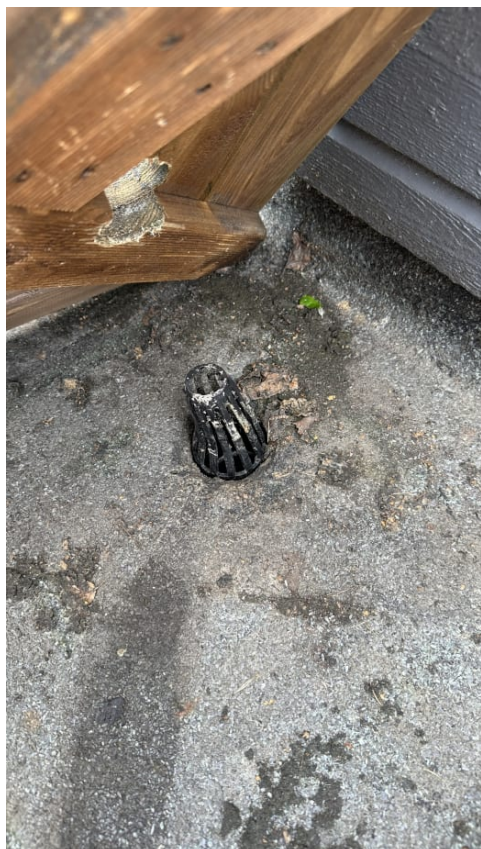
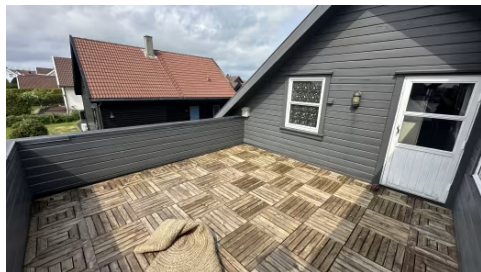
Sprekk i fuge/bly i overgang rekkverk/yttervegg, ingen registrerte lekkasje, anbefales utbedret.

Tørkesprekker/avskalling i håndrekk tilknyttet rekkverk til balkong nord.

For å lukke avviket må høyden på rekkverket heves til dagens krav på 100 cm.

Overflatebehandling av rekkverk må påregnes. Utskiftning av beslag på sikt.

Iht. alder på tekking er det økt fare for lekkasjer, påregnelig med oppgradering på kortere sikt.

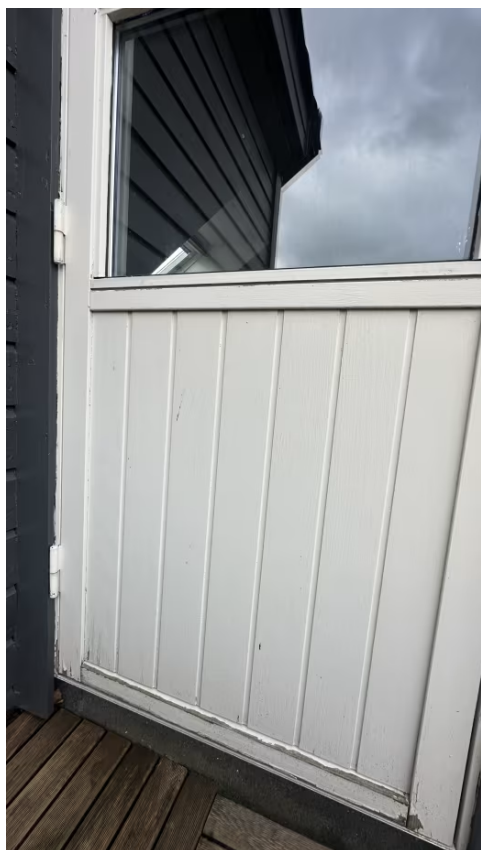
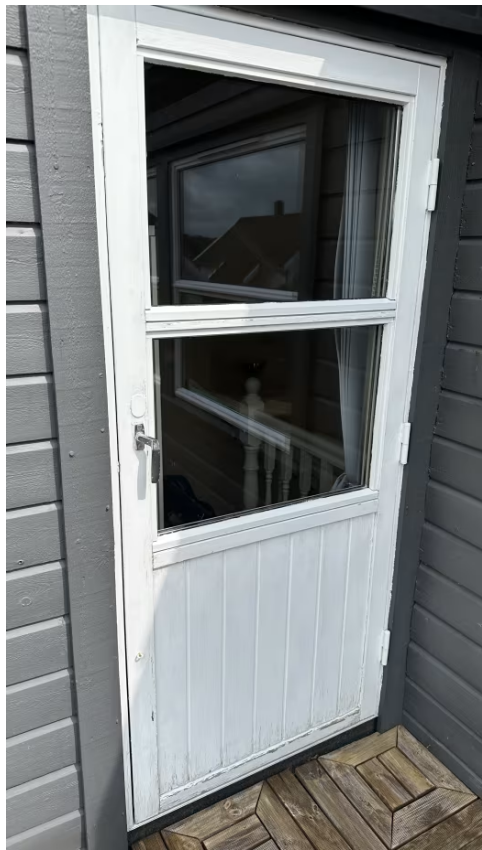
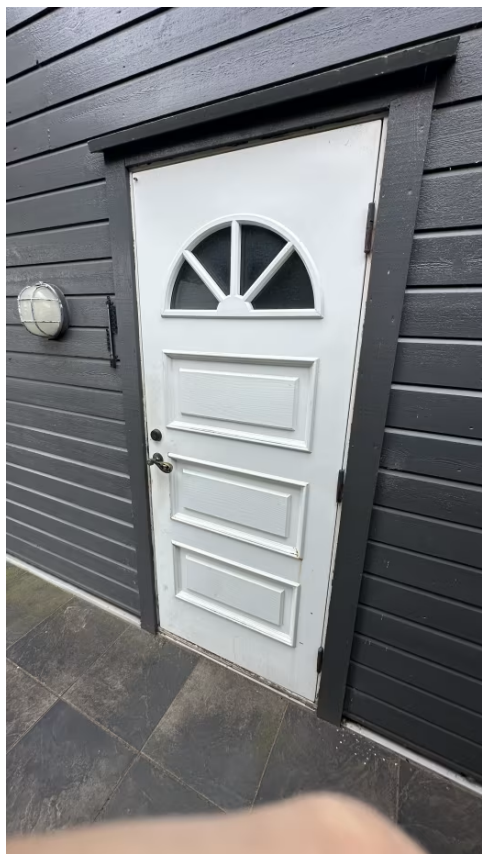
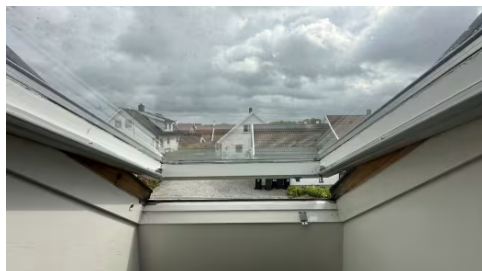
## 6.4 Vinduer og dører

-Tørkesprekker, krakelering og avskalling i overflater som er mye utsatt for sol og fuktighet, stedvis noe slitasje i pakninger og beslag.

-Skadet lukkemekanisme på takvindu soverom.

-Skadet/manglende pakning på deler av ytterdørere entre/bi-inngang, dette vil føre til luftlekkasje og kondensering vil kunne oppstå ved bruksendring.

Justeringer/smøring hengsler og beslag anbefales.

Utskifting av ytterdør pga skade/slitasje må påregnes.

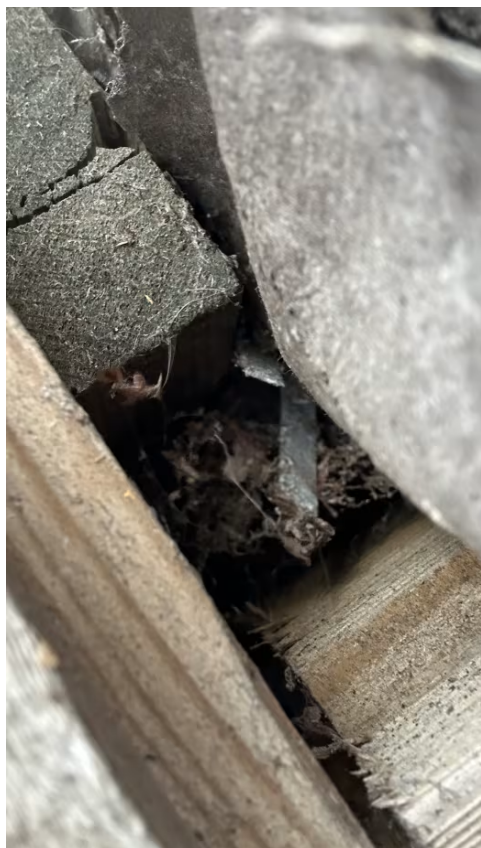
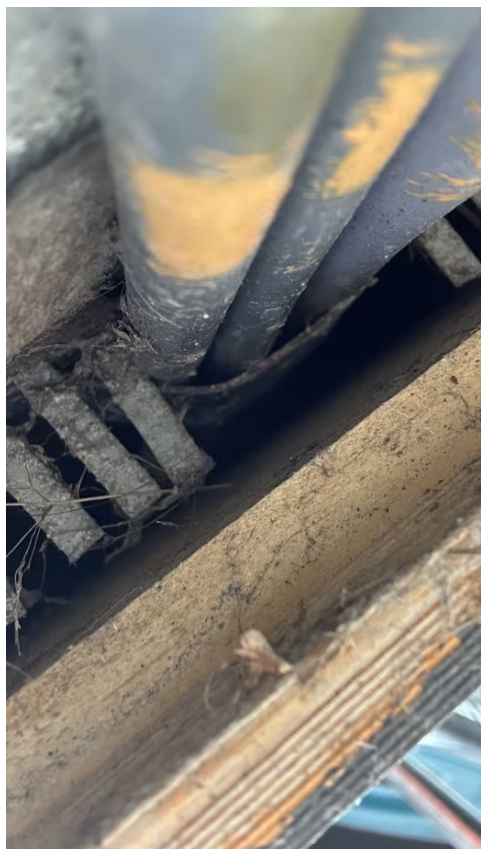
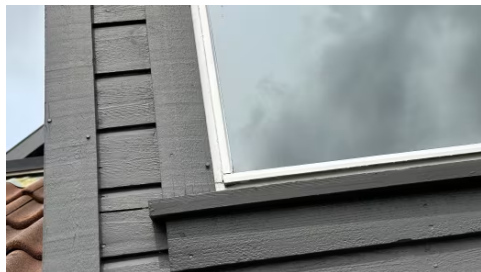
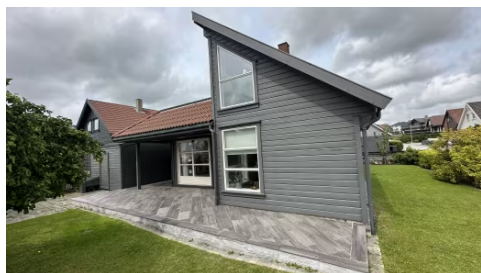
- Stedvis noe nedbrytning og tørkesprekker i utvendig treverk og kledning som er mye utsatt for sol og fuktighet, påregnelig normalt.
- Det er enkelte steder noe liten avstand mellom kledning og terreng, dette øker fuktbelastningen på treverket og reduserer utluftingen bak kledningen. Anbefalt avstand er 15 cm.
- Mindre dreneringsluftespalter over vannbord, ingen registrert følgeskade.
- Musetetting bør enkelte steder justeres, hovedsakelig hjørner og omliggende ytterdører.

- Rengjøring og overflatebehandling må påregnes.
- Stedvis justering/supplering av musetetting.

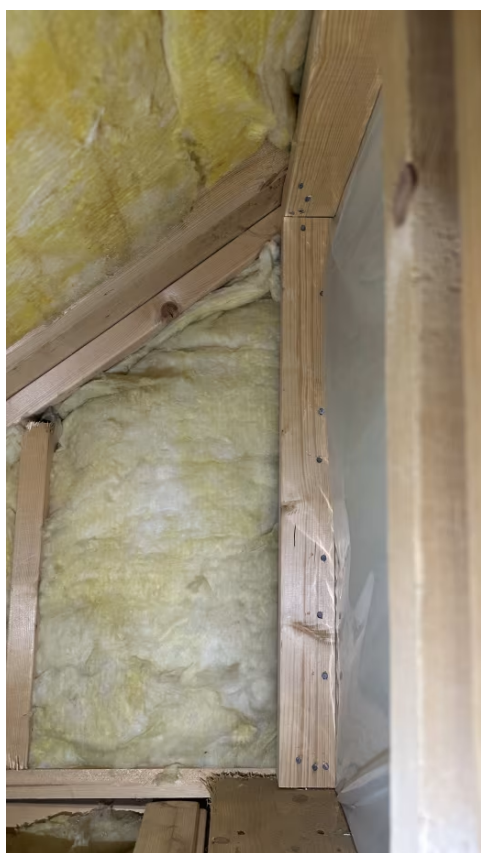
## 6.6 Loft (konstruksjonsoppbygging)

Det er foretatt en visuell inspeksjon av innvendige himlinger, ingen tegn til aktiv lekkasje eller kondensproblemer.

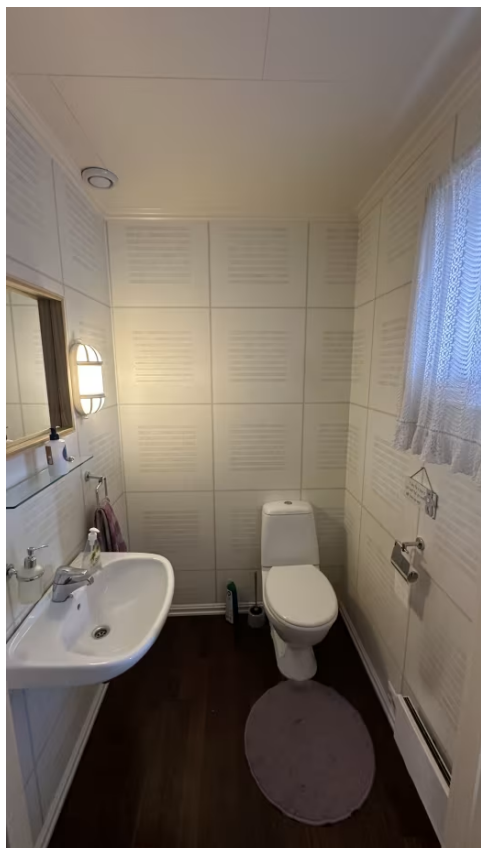
## 6.14 Toalettrom

Mekanisk avtrekk tilfredstillende.  
Ingen registrert fukt ved overflatemåling.  
Merknad:  
-"Treg" oppsamling av vann i sisternen.

Nærmere kontroll/utbedring av flottør/ventiler i sisternen.

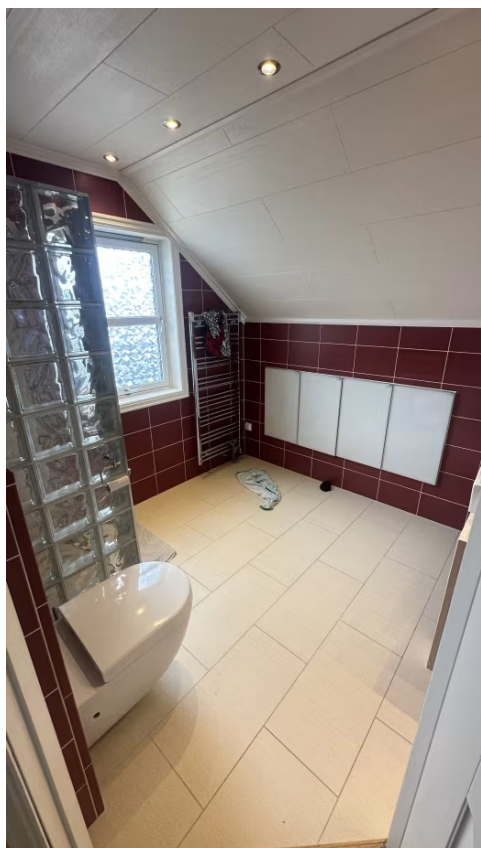
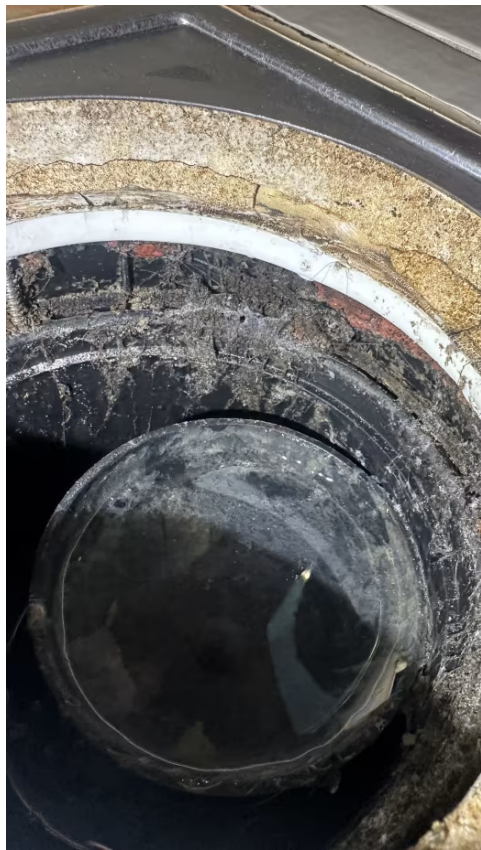
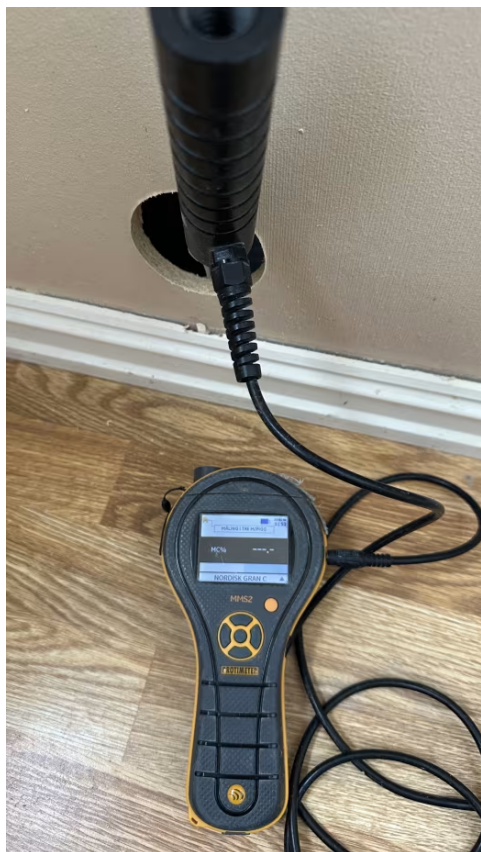
## 6.22 Våtrom: 2. etasje - Bad

-Karmlist og foringer på vindu er ikke fuktbestandig, Ingen umiddelbar behov for tiltak grunner dusjvegg/dør.

Sprekk i klemring, dette vil kunne føre til begrenset klem på membran, og fukt kan trekkunder membran ved eventuelt tilbakeslag.

Det er ikke etablert noen drensåpning for synliggjøring av eventuell lekkasje fra innebygget sisterner, og det er ikke framlagt noen dokumentasjon på annen godkjent løsning.  
Lekkasje i dusjhode, påregnelig med utskiftning.  
Mindre lekkasje fra avløpslange under servant.  
Sprekk i servant, ingen tegn til lekkasje, påregnelig med utskiftning.

Våtrom fungerer med dagens tilstand, men iht. alder anbefales det montert dusjkabinett for å unngå ytterligere fuktbelastning i påvente av en oppgradering.

Løsningen/utførelsen rundt rørgjennomføringer gir fare for fukt inn i konstruksjoner. Lokal utbedring/sillikonerer bør vurderes.  
Nærmere kontroll av tilslutning membran/slukring.  
Nærmere kontroll/utbedring av oppbrett av membran i dørterskel.  
Med bakgrunn i alder på gulv membran, sluk står våtrommet foran en utbedring/utskiftning.

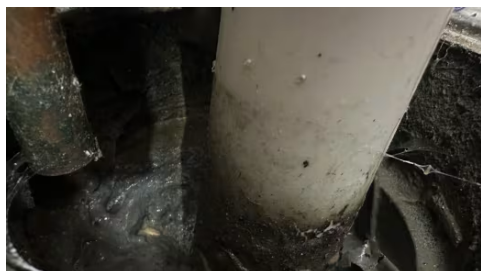
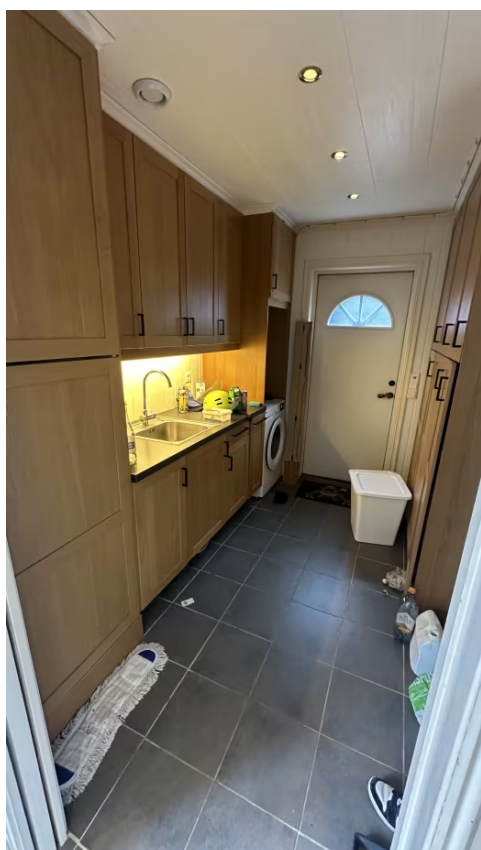
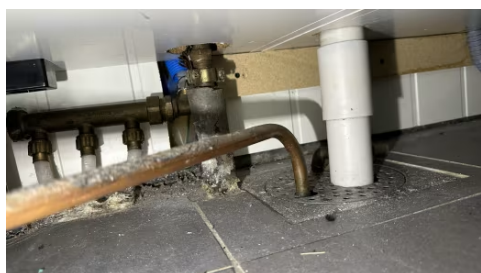
## 6.23 Våtrom: Vaskerom/bi-inngang

Høydeforskjell mellom topp sluk til avslutning av membran ved dør er under 25mm. Eventuelt lekkasjevann vil ikke ledes til sluk pga manglende fall.

-Manglende fuktsikring/membran i mdf plater over i våtsone, begynnende svelling i plate. Ingen registrert fukt ved overflatemåling.

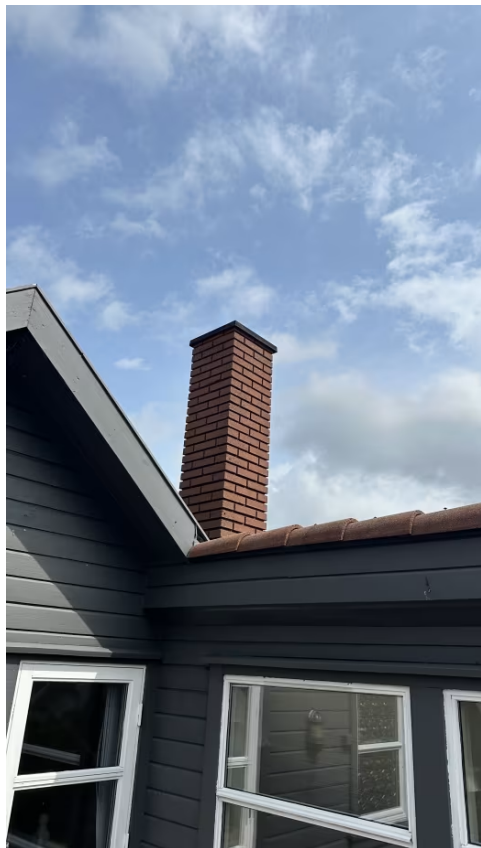
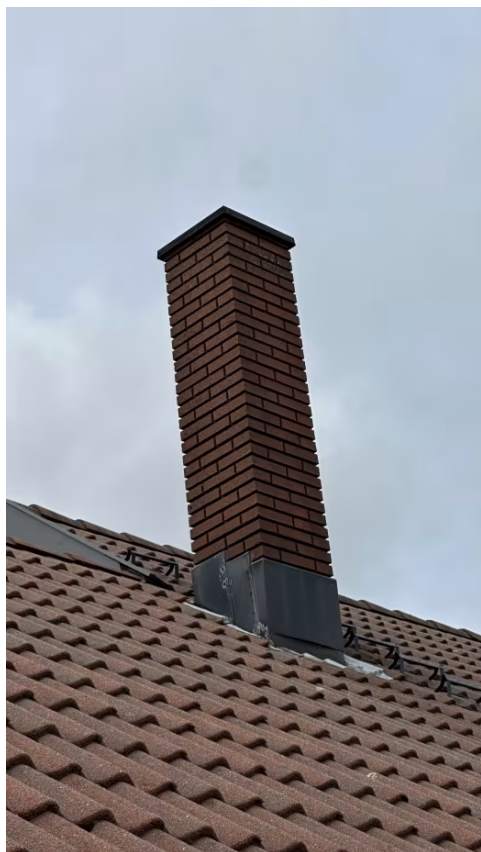
**6.25 Øvrig: Skorstein over tak**

Pipe i antatt element.  
Ildsted montert i stue 1. etasje.  
Merknader innvendig:  
-Mindre riss/sprekk i brannplate i ildsted.  
-Renninger fra feieluke.  
-Det registreres kort avstand mellom sotluke og brennbart materiale. Avstandskravet er 30 cm.  
-Branntilsyn utført den 21.11.2023, ingen avvik registrert på fyringsanlegget.  
-Pipe feiet den 18.11.2020.

Ingen spesielle avvik utover manglende behandling av skorstein over tak, fare for lekkasjer ved manglende behandling.  
Skorstein på loft ikke tilgjengelig for kontroll.

Det anbefales jevnlig impregnering/behandling av pipe for å unngå utettheter (hvert 5. år). Eventuelt montere pipebeslag.  
Kontroll av skorstein på loft ved tilgang.

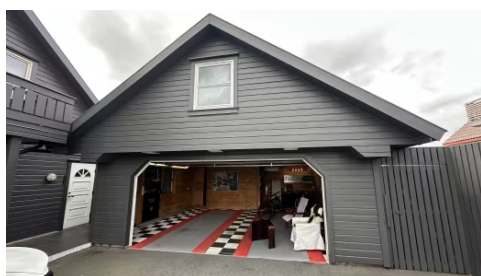
## 6.26 Øvrig: Garasje

- Svelling i brystning, råte i terskel i ytterdør.
- Trapp til loft mangler håndløper.
- Varmepumpe i garasje fra 2017, ikke funksjonstestet.
- Ingen registrert følgeskader, med det anbefales at det opprettes bedre ventilering ved bruksendring av garasje.
- Innvendige dører behøver mindre justering.
