# Tilstandsrapport

Tomannsbolig

Skolevegen 34B , 6521 FREI

Befaringsdato: 11.03.2026

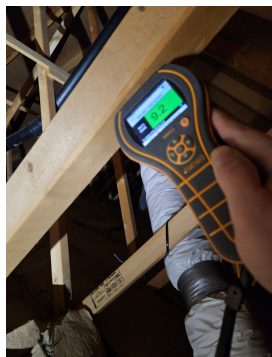
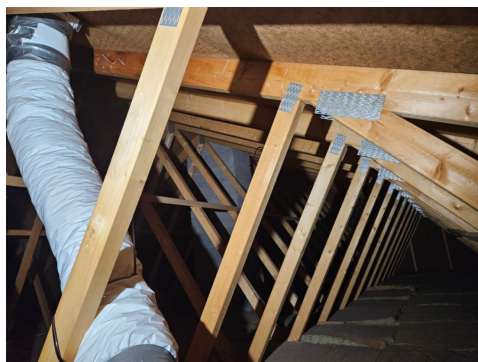
- Det er registrert symptom på aktivitet fra skadedyr.

På befaringsdagen ble det registrert liggende noe avføring ved loftsluken.

- Karmene i dører er værslitte utvendig og det er sprekker i trevirket. Verandadøren viser tegn til værpåvirkning over tid og har noe begynnende råteskader.

- Det må foretas tiltak for å lukke avviket.

Det bør gjennomføres tiltak for å hindre videre aktivitet fra skadedyr, for eksempel ved å kartlegge hvor de tar seg inn og tette eventuelle åpninger.

Det bør gjennomføres lokal utbedring og overflatebehandling av verandadøren for å hindre videre råteutvikling og forringelse av treverket.

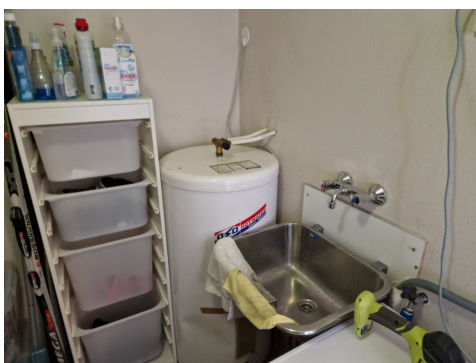
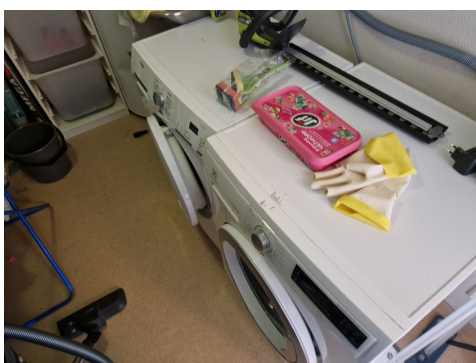
- Manglende oppgradering av våtrommet medfører høy risiko for at konstruksjonene ikke vil tåle vanlig bruk av vann eller lekkasjer. Dette kan føre til fuktskader på tilstøtende konstruksjoner.

Slik våtrommet står i dag er det en risiko konstruksjon. For at rommet skal oppnå en TG 0 eller 1 må vaskerommet opp til dagens krav. Alle forhold med tettesjikt, våtsone, sluk m.m. må dokumenteres.

**Kostnadsestimat: 200 000 - 500 000**

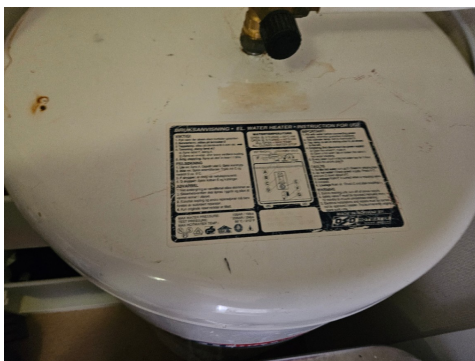
- Det er ikke behov for utbedringstiltak siden tanken fungerer i dag, men ut ifra alder kan skader plutselig oppstå på eldre tanker.

Varmtvannsberederen bør vurderes skiftet grunnet alder, da risikoen for lekkasje og påfølgende vannskader øker betydelig etter 20 år. Skader kan oppstå plutselig uten forvarsel, noe som kan medføre omfattende følgeskader på bygningen.
