# Tilstandsrapport - NS 3600

## Trygve Næss vei 1 4810 Eydehavn

Gnr: 52 Bnr: 271

**Rapport kode:** 396653  
**Opprettet:** 24.08.2025  
**Utskrift:** 25.08.2025

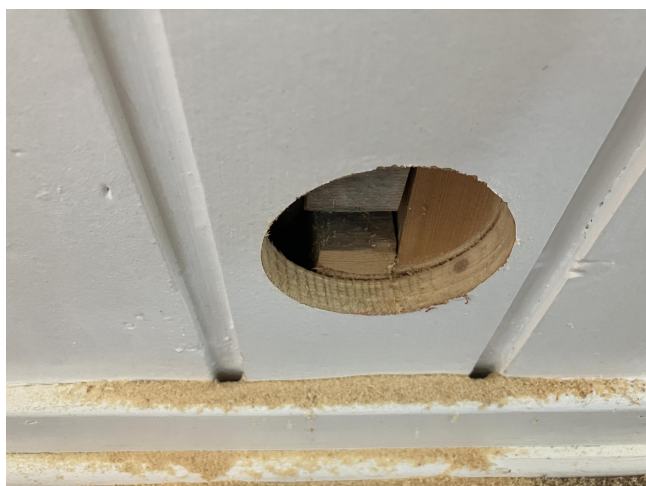
Gulvet er med fliser, ingen tett oppkant ved dør. Gulvet er å regne for flatt.

Eventuelt primer/membran er nå passert halve levetiden, ser ut til å være belegg av eldre dato, synlig ved sluk.

Ventil i yttervegg, skal være mekanisk på våtrom.

Her må en være obs på kommentarer til gulvet og membran.

Konsekvens: Vann vil ikke renne til sluk og en kan ikke garantere membran.

Hulltaking.

Rommet må på sikt pga. alder og kommentarer oppgraderes.
