## EIERSKIFTERAPPORT™

## ENEBOLIG

Tunlandstubben 10, 2072 Dal

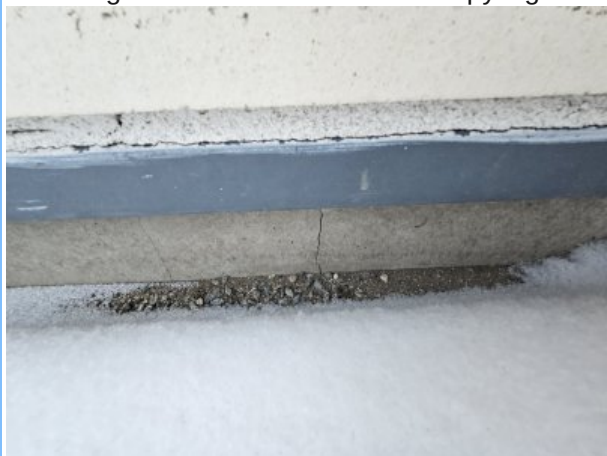
Grunnmur vurderes å ha normal slitasje etter alder, men det ble avdekket sprekkdannelse på grunnmur på befaringsstidspunktet. TG2

Årsak: Sprekkdannelser i vegg har karakter som er forenlig med bevegelser i grunnen.

Risiko: Videre bevegelser kan føre til økt sprekkdannelse og påvirkning av konstruksjonens stabilitet.

Anbefalt tiltak: Det anbefales å få vurdert sprekkdannelsene av fagperson med geoteknisk eller bygningsfaglig kompetanse for å avklare årsak, utvikling og eventuelt behov for tiltak.

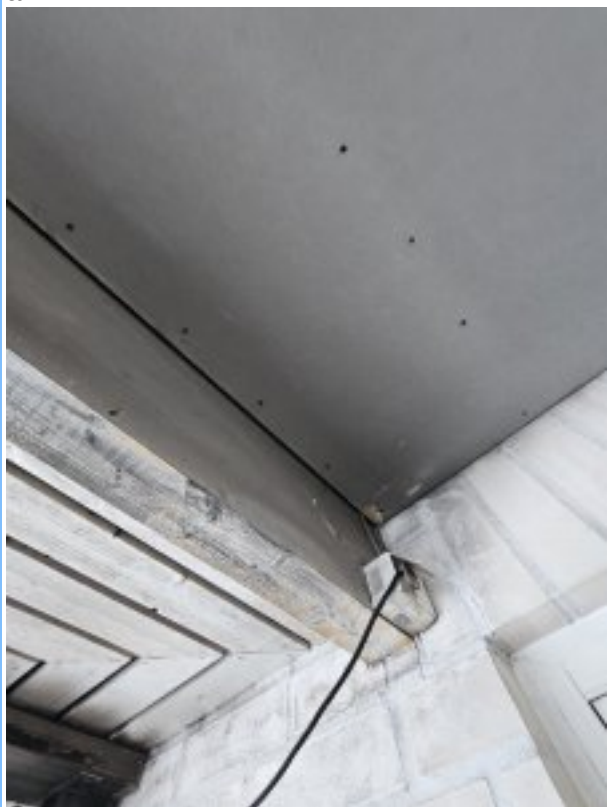
Det er påvist avvik på vannbord over og under vindu, eller i overgangen mellom grunnmur og fasade og i etasjeskillere.

Det er små skader og slitemerker på søyler. TG2

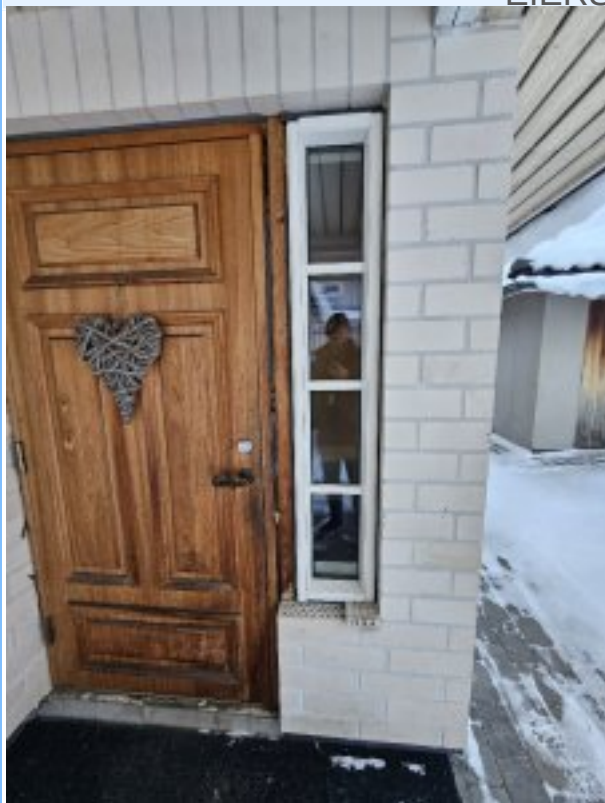
Det er påvist avvik ved beslag, vannbord, omramming, karm eller ytre tetting.

Risiko: Videre manglende isolering kan gi økt risiko for kondens, fukt og redusert inneklima.

Anbefalt tiltak: Det anbefales å undersøke nevnte bygningsdeler nærmere ved åpning eller fuktmåling, utført av fagperson, for å avklare omfang og behov for utbedring eller utskifting.

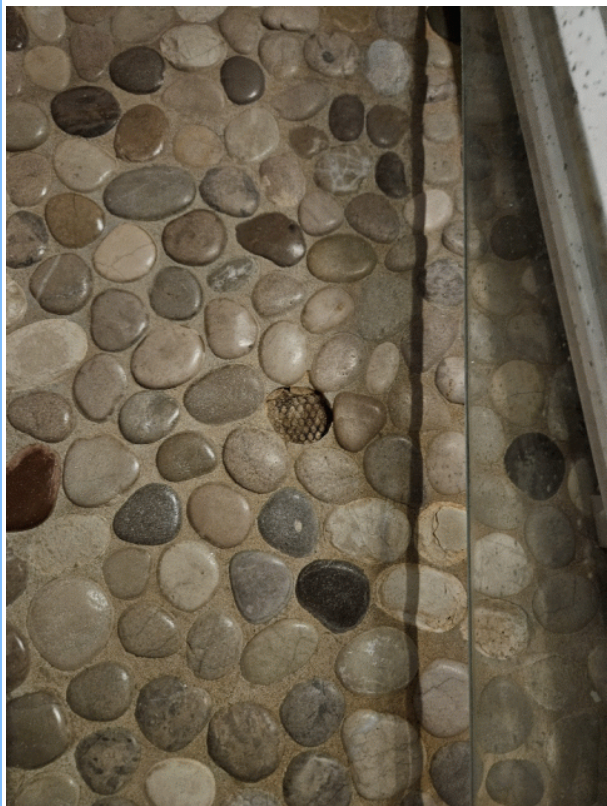
Sokkel på dusjnische hinder overvann ved en eventuelle lekkasje å nå frem til sluk og det er ingen terskel inn under døren til bad. TG2

Risiko: Det kan gi økt risiko for at eventuelt lekkasjevann ikke ledes til sluk.

Anbefalt tiltak: Det anbefales å undersøke nærmere, utført av fagperson, for å avklare omfang og behov for eventuelt utbedring.
