Tunlandstubben 10, 2072 DAL

## EIERSKIFTERAPPORT™

## ENEBOLIG

Tunlandstubben 10, 2072 Dal

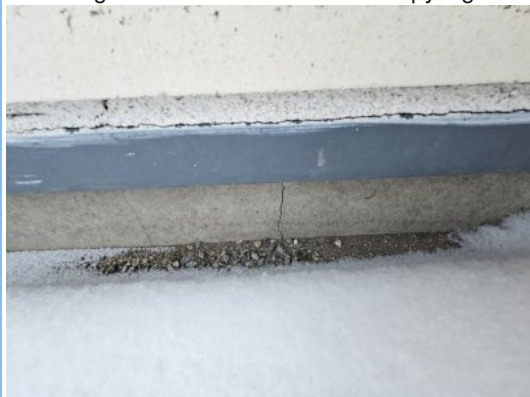
**1. Grunn og fundamenter****TG 2** 1.1 Byggegrunn, fundamenter, grunnmur, drenering og sikring mot vann og fuktighet

Grunnmur vurderes å ha normal slitasje etter alder, men det ble avdekket sprekkdannelse på grunnmur på befaringstidspunktet. TG2

Årsak: Sprekkdannelser i vegg har karakter som er forenlig med bevegelser i grunnen.

Risiko: Videre bevegelser kan føre til økt sprekkdannelse og påvirkning av konstruksjonens stabilitet.

Anbefalt tiltak: Det anbefales å få vurdert sprekkdannelsene av fagperson med geoteknisk eller bygningsfaglig kompetanse for å avklare årsak, utvikling og eventuelt behov for tiltak.

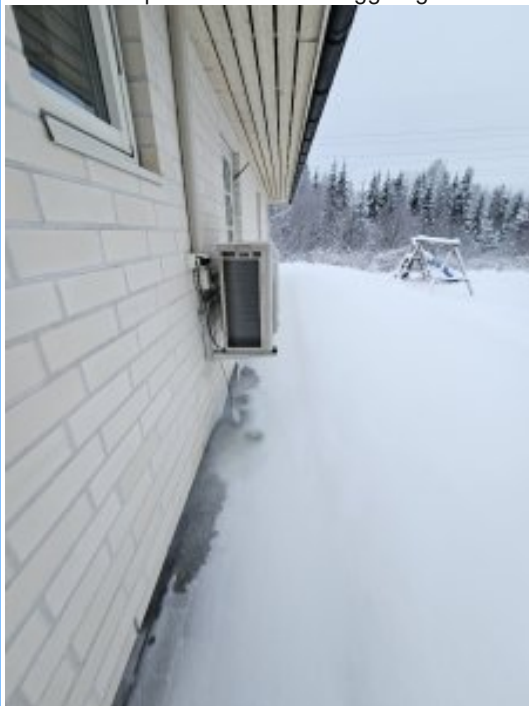
### TG 2 2.1 Yttervegger

Det er påvist avvik på vannbord over og under vindu, eller i overgangen mellom grunnmur og fasade og i etasjeskillere.

Det er små skader og slitemerker på søyler. TG2

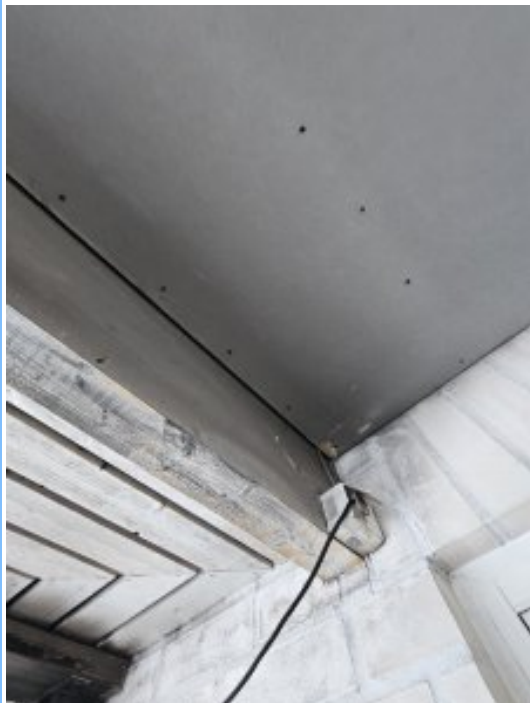
#### TG 3 3.1 Vinduer og ytterdører

Det er påvist avvik ved beslag, vannbord, omramming, karm eller ytre tetting.

Risiko: Videre manglende isolering kan gi økt risiko for kondens, fukt og redusert inneklima.

Risiko: Slitasjen kan gi risiko for redusert, tetthet rundt vinduene, skjulte skader, kvalitet og levetid på materialenes overflater.

Anbefalt tiltak: Det anbefales å undersøke nevnte bygningsdeler nærmere ved åpning eller fuktmåling, utført av fagperson, for å avklare omfang og behov for utbedring eller utskifting.
