# Tilstandsrapport

Fritidsbolig

Kviissyndin 162, 2973 RYFOSS

# gnr. 96, bnr. 113

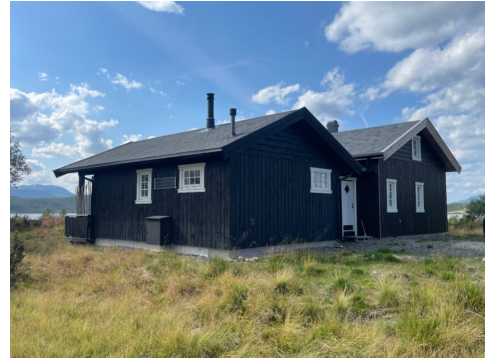
Manglende takstige til begge piper.

- Det mangler tilfredsstillende adkomst til pipe for feier.
- Det er påvist andre avvik:

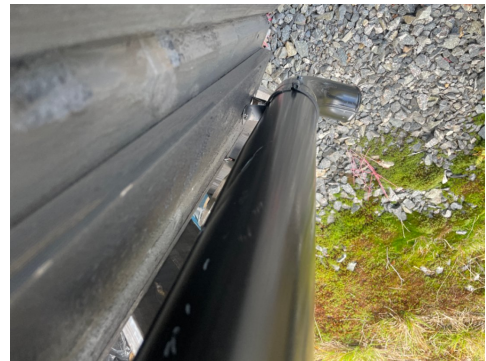
Frostsprenget nedløp

Det er registrert frostsprenget nedløp.

Frostsprenget nedløp må holdes under oppsikt, og tiltak må vurderes om tilstanden forverres.

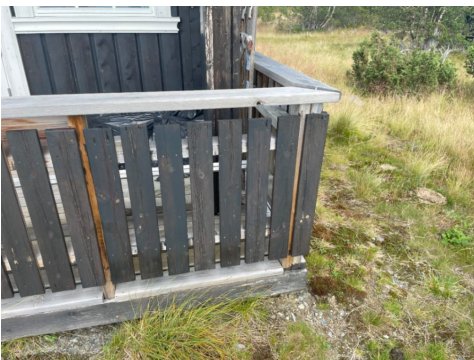
- Det er påvist andre avvik:
- Det er værslitt/oppsprukket trevirke/trepaneler.
- Konstruksjonene har skjevheter.

Oppsprukket trevirke.

- Lokal utbedring/utskiftning bør utføres.

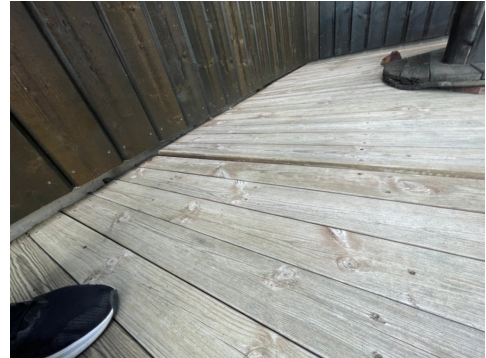
Synlige skeivheter

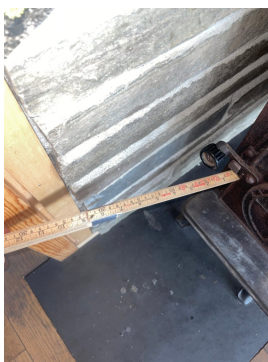
- Avstanden mellom ildstedet og brennbart materiale er for liten.
- Det er påvist andre avvik:

Avstand til brennbart under 30 cm

Avstand til brannmur bør kontrolleres mot monteringsanvisning for ovnen.

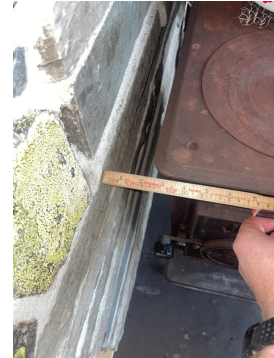
Avstand til brannmur under 10 cm

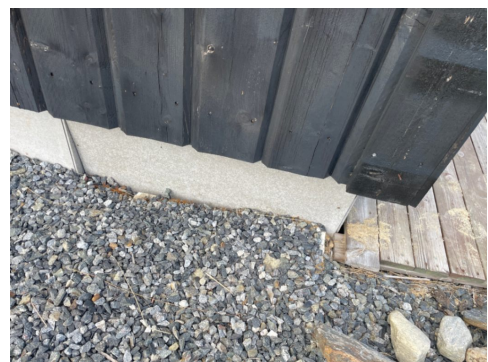
Kryperom under toalett i anneks. Ikke undersøkt

Det må gjøres nærmere undersøkelser.

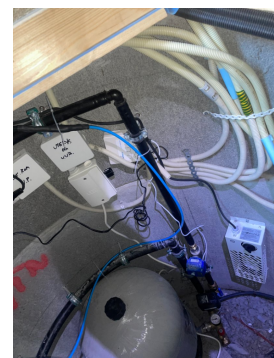
- Det er begrenset ventilering/luftgjennomstrømning i krypkjeller.
- Det er påvist andre avvik:

Rommet har dårlig ventilering.

- Bedre ventilering må etableres.
- Andre tiltak:

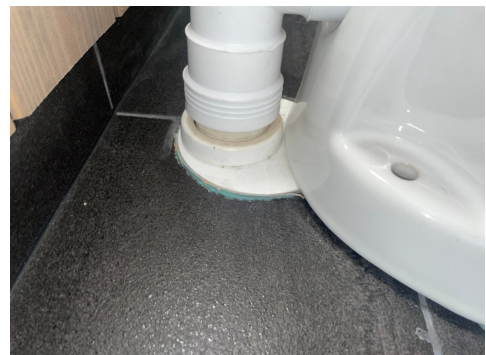
- Det er påvist mangelfull/feil utførelse rundt rørgjennomføringer e.l. som gir fare for fukt i konstruksjonen i våtsone.

Avvik registrert rundt rørgjennomføring i gulv til urinal.

- Det må foretas lokale tiltak for å utbedre utettheter på våtrommet.

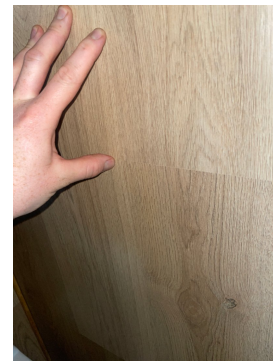
Løs vegg

Nærmere undersøkelser og lokal utbedring.

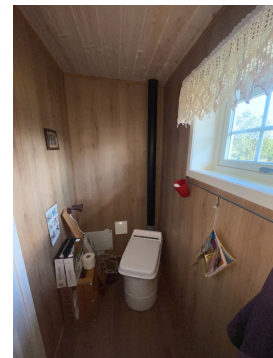
- Toalettrom mangler tilluftsventilering, f.eks. spalte/ventil ved dør.
- Det er påvist andre avvik:

Toalettrom mangler tilluft.

- Andre tiltak:
- Det bør etableres tilfredsstillende tilluft til toalettrom, f.eks. luftespalte ved dør e.l.

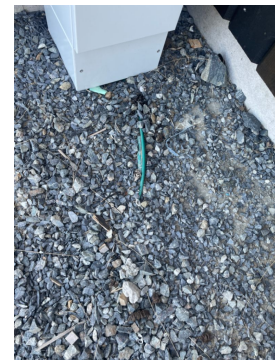
Utvendig strømtilførsel påkoblingskap ligger synlig i dagen. Kostnadsestimat satt for lokal utbedring med nærmere undersøkelser og nedgraving av strømførende kabel.

Synlig kabel i dagen

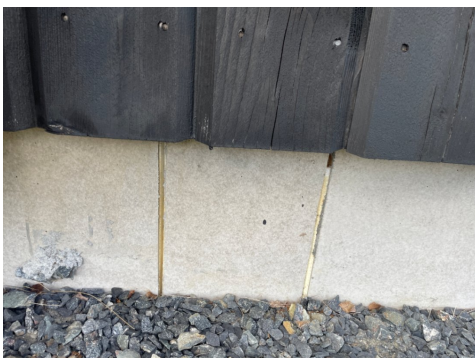
Stedvis synlige skader på betongplater på ringmur og manglende fug/tetting mellom elementskjøter.

Avvik på skjøter mellom ringmur

- Synlig isolasjon må tildekkes på forsvarlig måte.
- Lokal utbedring må utføres.
- Påviste skader må utbedres.

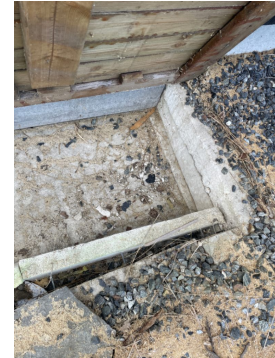
- Grunnmuren har sprekke-dannelser.
- Isolerte grunnmurselementer er ikke tilfredsstillende tildekket ut ifra krav til brannsikring.
- Det er registrert fritt eksponert isopor e.l.

Synlig isopor ved annekset.

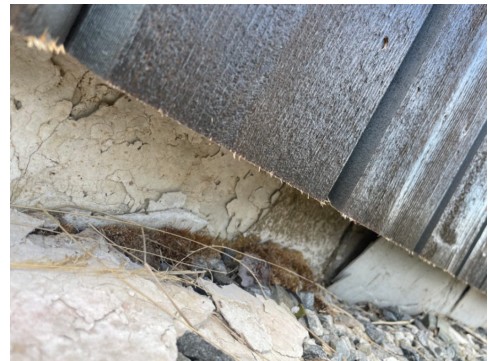
Skader på ringmursplater

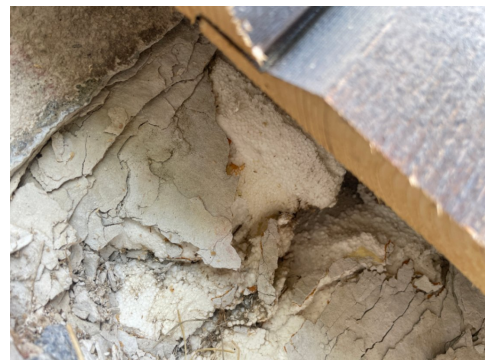
Skader på ringmursplater/synlig isopor.
