Tilstandsrapport

📍 Stenliveien 73, 1784 HALDEN

Befaringsdato: 26.09.2023

Autorisert foretak: Takstfag AS

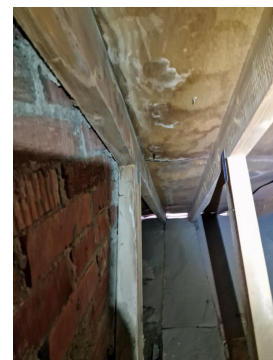
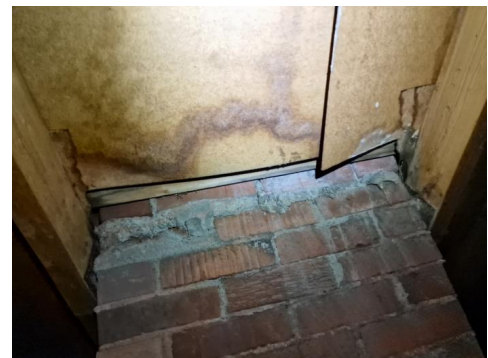
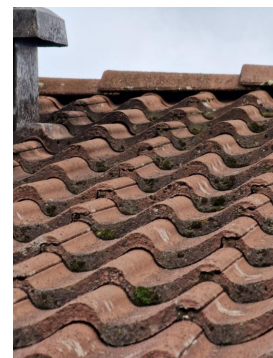
Det er fuktmerker og svartsopp på undertaket. Det er ikke montert klips i skjøter på plater.

Taktekking må beregnet oppgradert/byttet innen kort tid. Vindskier/kappebord bør skiftes sammen med taktekingen.

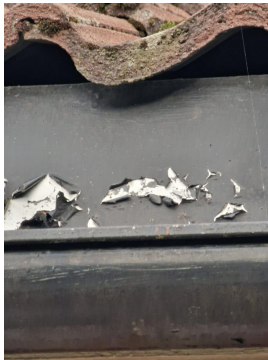
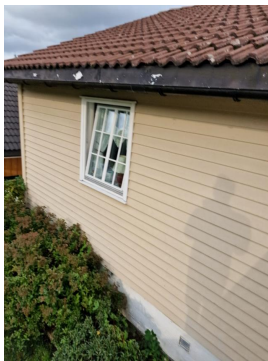
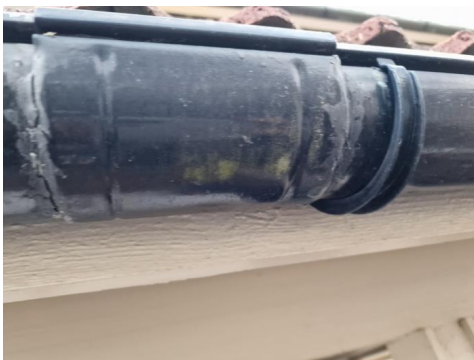
! TG 2 Nedløp og beslag

Det er flass i renner og beslag tegn til lekkasjer i skjøter.

Renner, beslag og nedløp bør beregnes skiftet ved omlegging av tak.

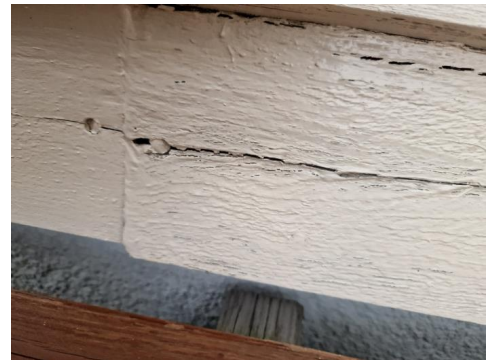
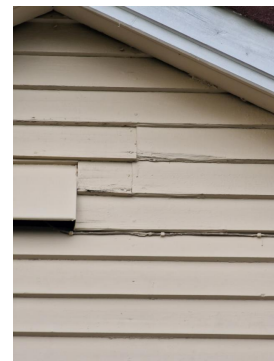
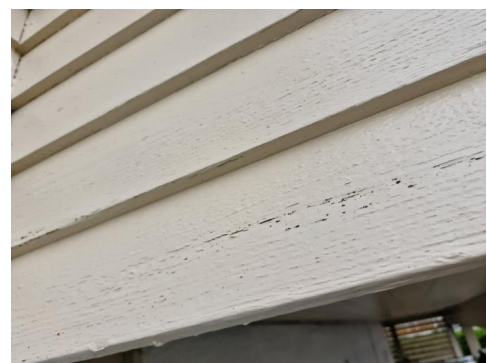
TG 2 Veggkonstruksjon

- Det er påvist spredte råteskader i bordkledningen.

Noe sprekkdannelse synlig.

- Råteskadet trekledning må skiftes ut.

Kledningen bør beregnes skiftet innen kort tid.

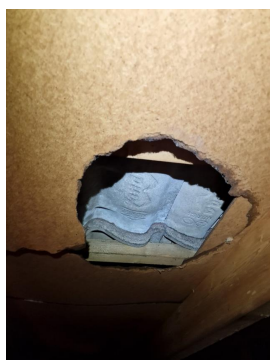
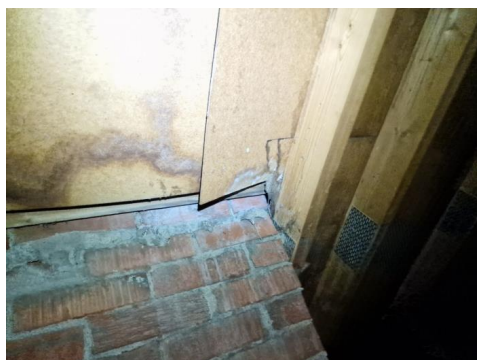
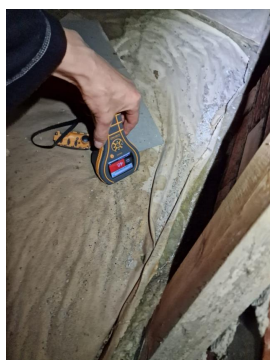
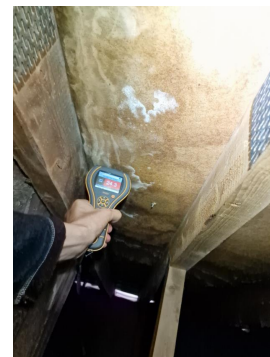
TG 2 Takkonstruksjon/Loft

- Det er begrenset/dårlig ventilering av takkonstruksjonen.
- Det er påvist avvik rundt gjennomføringer i takflaten.
- Det er påvist fuktskjolder/skader i takkonstruksjonen.

Det er synlig vanninn driv. Store fuktmerker rundt pipe og synlig fukt på isolasjon.

Det ble målt høye fuktverdier på befaringsdagen.

Undertak må beregnes byttet ved omlegging av tak.

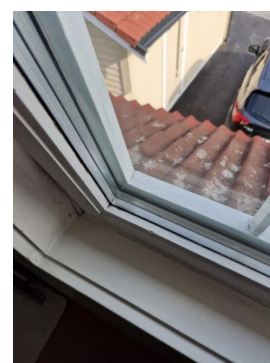
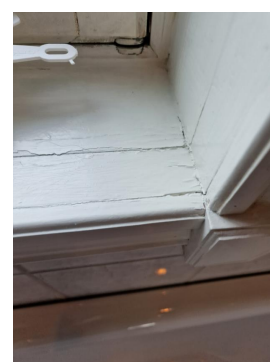
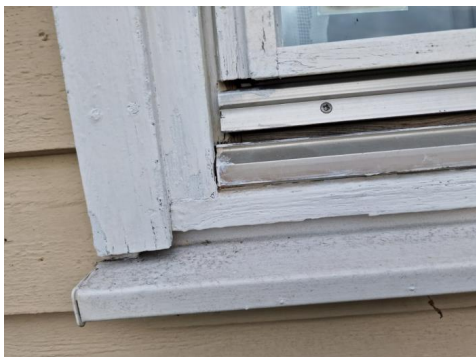
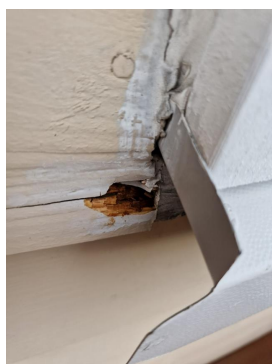
TG 2 Vinduer

- Det er påvist at enkelte vinduer er vanskelig å åpne/lukke.
- Karmene i vinduer er slitte og det er sprekker i trevirket.

Noe synlige sprekker og spredt råte i eldre vinduer. Vinduene har lav isoleringsevne.

- Vinduer må justeres.
- Det må påregnes noe vedlikehold og at enkelte vinduer må skiftes ut.

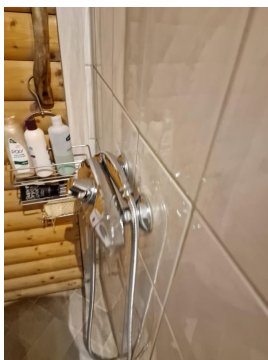
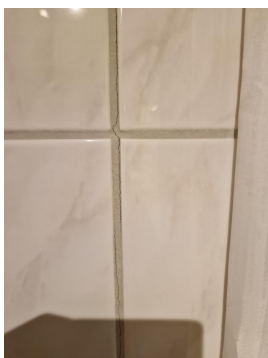
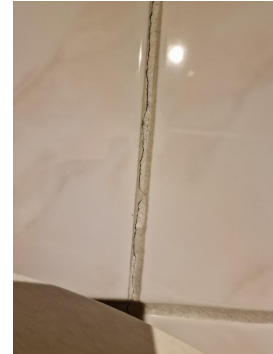
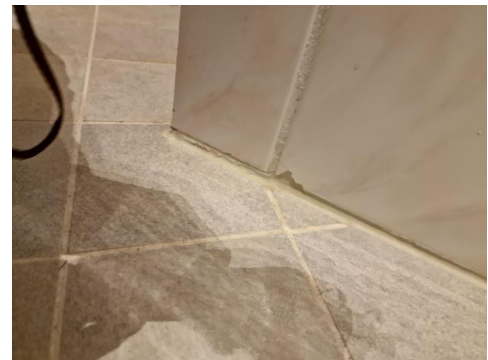
- Det er uegnede materialer i våtsoner
- Det er påvist at flisfuger har riss/sprekker.
- Det er vindu/dør med ikke fuktbestandige materialer i våtsonen (ved vask, dusj, badekar, osv.), løsningen eller byggematerialet er uegnet

Det er en tredør inn til badstuen som er inne i dusjnisen.
Det er noen sprekker i fuger mellom fliser på vegg.
Det er noe avskalling på noen fliser.

- Våtrommet/våtsonen står foran full utbedring.
- Uegne materialer må fuktbeskyttes/utskiftes.

Vegger bør oppgraderes med fuktbestandige materialer for å oppnå dagens standard og krav.

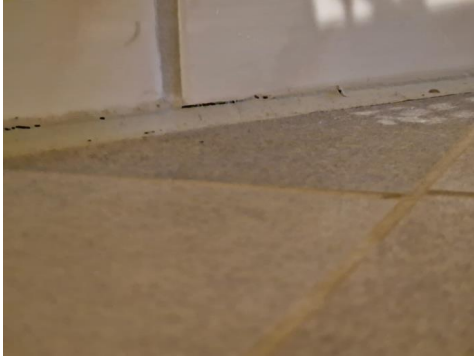
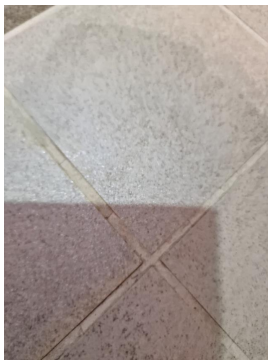
! TG 2 Overflater Gulv

- Det er påvist at høydeforskjell fra topp slukrist til gulv/synlig topp membran ved dørterskel er mindre enn 25 mm.
- Det er påvist at noen fliser har bom (hulrom under).
- Det er påvist at flisfuger har riss/sprekker.

Det er sprekker i fuger og i silikonfuge.

- Slike riss/sprekker kan indikere bakenforliggende fuktskader, og konstruksjonen bør observeres jevnlig for å vurdere utvikling.

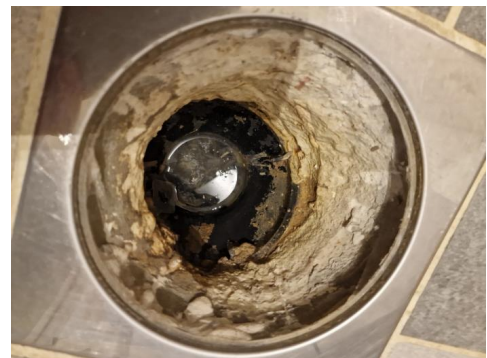
! TG 3 Sluk, membran og tettesjikt

- Mer enn halvparten av forventet brukstid er passert på membranløsningen.
- Det er påvist mangelfull/feil utførelse rundt rørgjennomføringer e.l. som gir fare for fukt i konstruksjonen i våtsone.

- Overvåk tilstanden jevnlig. For å få tilstandsgrad 0 eller 1 må slukløsningen skiftes ut og sannsynligvis må også membransjiktet skiftes/utbedres. Det er imidlertid vanskelig å si noe om tidspunktet for når dette er nødvendig.
- Løsningen/utførelsen rundt rørgjennomføringer gir fare for fukt inn i konstruksjoner.

Tettesjikt må skiftes og dokumenteres for å oppnå dagens standard og krav. Membran nærmer seg halvparten av forventet levetid, og da det er ukjent membran anbefales det montering av dusjkabinett.

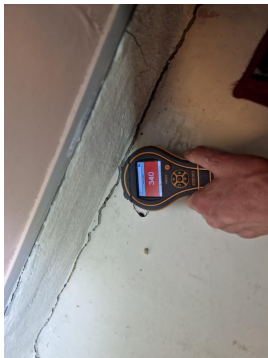
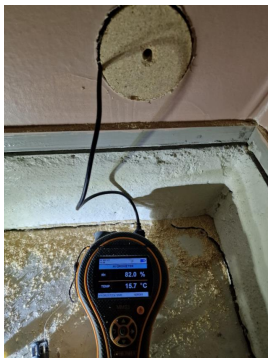
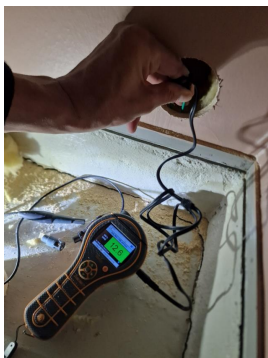
TG 3 Generell

Det er ingen fuktsikring på gulv eller vegger. Kun noe våtromstapet ved vasken.

Synlige sprekke-dannelser i betonggulv.

Det ble foretatt hullboring i utforet vegg på vaskerom. Det ble avdekket isolert vegg og sponplater. Luftfuktigheten ble målt til 82% RF (relativ fuktighet) ved 16 °c. Det ble målt opp til 12,6 vekt% fukt i bunnsvill i vegg. Høye fuktindikasjoner målt på overflater. Det ble målt noe forhøyde fuktverdier ved hulltaking.

- Hulltaking er foretatt og det er påvist avvik i konstruksjonen.

- Gjennomføre ytterligere undersøkelser og foreta utbedring av skade.

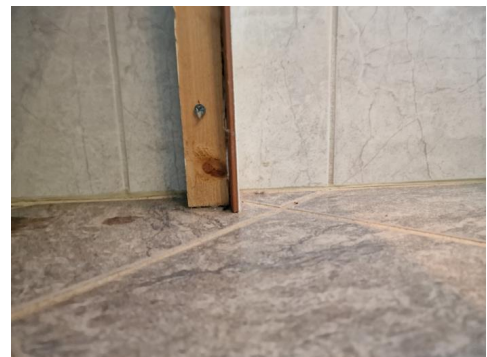
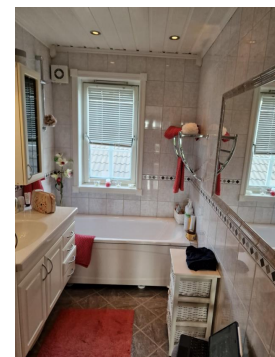
Generell

- Det er vindu/dør med ikke fuktbestandige materialer i våtsonen (ved vask, dusj, badekar, osv.), løsningen eller byggematerialet er uegnet

Det er noen sprekker i overgang vegg/gulv.

Lister rundt dørkarm går helt ned til gulvet. Vil føre til fuktopptrekk. Innbygningen av badekaret består av ubehandlet treverk.

- Det må gjøres tiltak for å lukke avviket.
- Uegnede materialer må fuktbeskyttes/utskiftes.

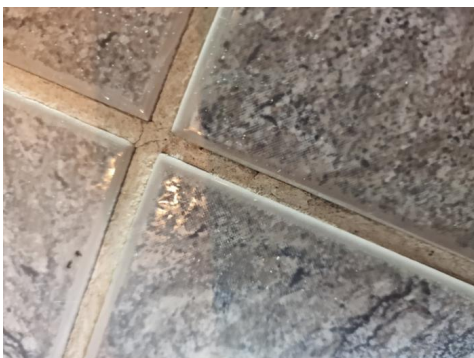
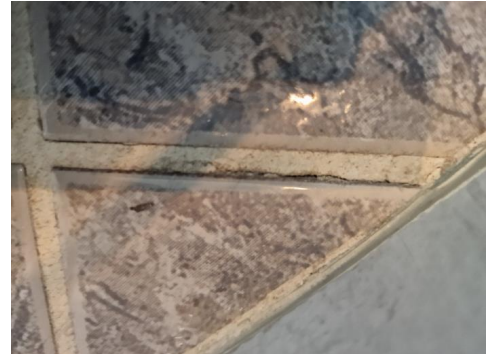
- Det er påvist avvik i fallforhold til sluk i forhold til krav i forskrift på byggetidspunktet.
- Det er påvist at noen fliser har bom (hulrom under).
- Det er påvist at høydeforskjell fra topp slukrist til gulv/synlig topp membran ved dørterskel er mindre enn 25 mm.

Det er noe motfall/svanke midt på gulvet.
Det er sprekkdannelser i fuger og noe utvaskede fuger.

Vær oppmerksom ved bruk. For å få tilstandsgrad 0 eller 1 må gulvet bygges om, for å få riktig fall til sluk. Det vil imidlertid sjelden være økonomisk rasjonelt som et enkeltstående tiltak. Ved en eventuell renovering, påse at badet bygges med riktig fall til sluk.

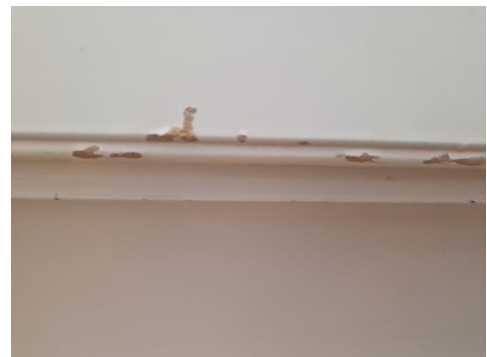
- Det er påvist skader på overflater/kjøkkeninnredning utover normal slitasjegrad.

Det er noe heng i dører og skuffer. Noe hakk og bruksmerker i overflater. Noe sprekke dannelse mellom fliser og benkeplaten.

- Det må påregnes lokal utbedring/utskifting.

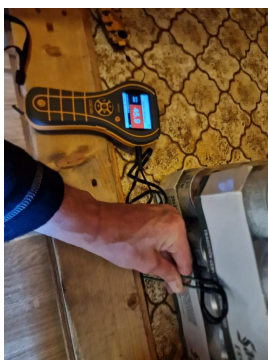
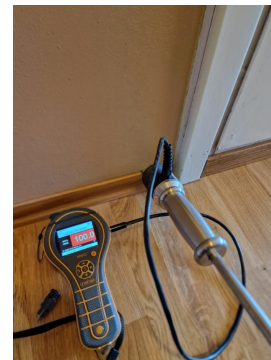
Det ble målt høye fuktverdier både inne i rommet og i veggene på utsiden. Det må beregnes råte ved åpning av konstruksjoner.

Det ble målt 21 vekt% fukt i gipsplater på utsiden. 40 vekt% fukt i gulv og 35 vekt% i himling. Ved nivåer over 16-17 vekt% vil det være fare for utvikling av sopp, råte og mugg. 100% målt i bunnsvill med hammerelektrode.

Boden uten for kjølerommet hadde fått nytt gulv før befarings, det må beregnes råte og fukt i oppforet gulv/tilfarer under kjølerom og tilstøtende rom.

- Skader i rommet må utbedres.
- Det må gjennomføres ytterligere undersøkelser og foretas utbedring av eventuell skade.

Det må beregnes riving av kjølerom og tilstøtende boder.

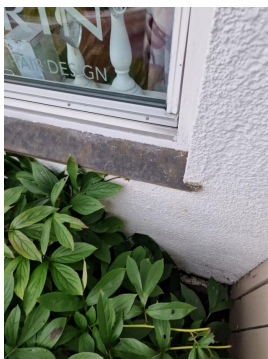
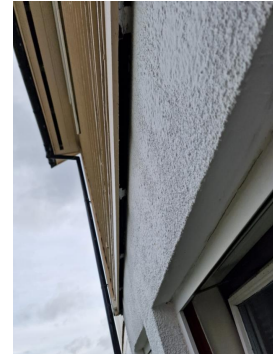
- Grunnmuren har sprekkdannelser.

Maling og puss bør beregnes fjernet og utbedret. Anbefaler diffusjonsåpen maling. Spesielt på fasade ved inngangsparti.

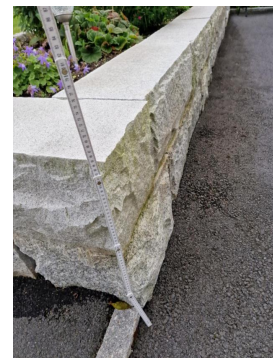
TG 3 Forstøtningsmurer

Forstøtningsmurer er av granittblokker.

- Rekkverk/annen sikring på forstøtningsmur må settes opp/utbedres.
