Salgsobjekt: Enebolig
Eierform: Eiet
Byggeår: 1981
P-rom/BRA: 131/169 m²
Tomtstr.: 883.6 m²
Soverom: 3
Antall rom: 5
Gnr./bnr. Gnr. 141, bnr. 650

Stenrød! Innholdsrik og velholdt enebolig nær Høiåsmarka.

Befaringsdato: 26.09.2023

Rapportdato: 05.12.2023

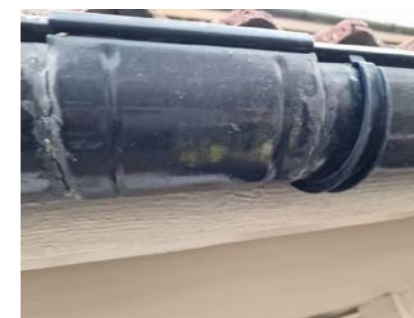
TG 2 Nedløp og beslag

- Det er flass i renner og beslag tegn til lekkasjer i skjøter.

Renner, nedløp og beslag i stål. Kun befart fra bakkenivå. Ikke funksjonstestet.

Renner, beslag og nedløp bør beregnes skiftet ved omlegging av tak.

Kostnadsestimat: 50 000 - 100 000

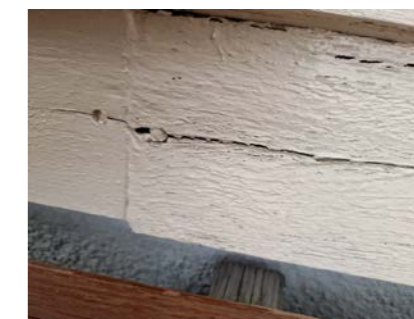
TG 2 Veggkonstruksjon

- Det er påvist spredte råteskader i bordkledningen.

- Noe sprekkdannelse synlig.

Veggene har bindingsverkskonstruksjon fra byggeår. Fasade/kledning har liggende bordkledning. Det er byttet noen klednings bord, i følge eier.

- Råteskadet trekledning må skiftes ut.

Kledningen bør beregnes skiftet innen kort tid.

Kostnadsestimat: 100 000 - 300 000

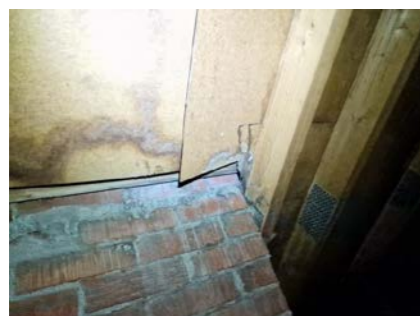
TG 2 Takkonstruksjon/Loft

- Det er påvist avvik rundt gjennomføringer i takflaten.

- Det er påvist fuktskjolder/skader i takkonstruksjonen.

- Det er synlig vanninn driv. Store fuktmerker rundt pipe og synlig fukt på isolasjon. Det er hull i undertaket. Det ble målt høye fuktverdier på befaringsdagen.

Det er tilgang til loft via luke i himling på et soverom. Prefabrikerte takstoler fra byggeår. Lufting i raft med pappskott og ventiler i gavl.

Undertak må beregnes byttet ved omlegging av tak.

Kostnadsestimat: 50 000 - 100 000

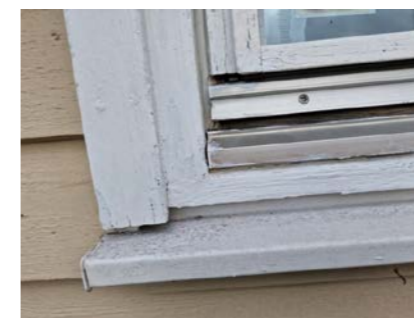
TG 2 Vinduer

- Karmene i vinduer er slitte og det er sprekker i trevirket.

- Noe synlige sprekker og spredt råte i eldre vinduer. Vinduene har lav isoleringsevne. Noen løse sprosser observert.

Bygningen har malte trevinduer med 2-lags glass. Utenpåliggende sprosser.
Fast karm vinduer i stuen ble skiftet i 2014. Vinduer er ellers fra byggeår.

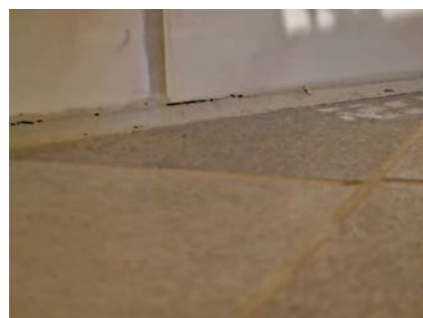
- Mer enn halvparten av forventet brukstid er passert på membranløsningen.
- Det er påvist mangelfull/feil utførelse rundt rørgjennomføringer e.l. som gir fare for fukt i konstruksjonen i våtsone.

Sluket er plassert midt i rommet, ikke inne i dusjnisen.
Det er ikke synlig membran i sluk, ved terskel eller på trekkerør som kommer opp av gulv ved dør.

Tettesjikt må skiftes og dokumenteres for å oppnå dagens standard og krav. Membran nærmer seg halvparten av forventet levetid, og da det er ukjent membran anbefales det montering av dusjkabinett.

Kostnadsestimat: 50 000 - 100 000

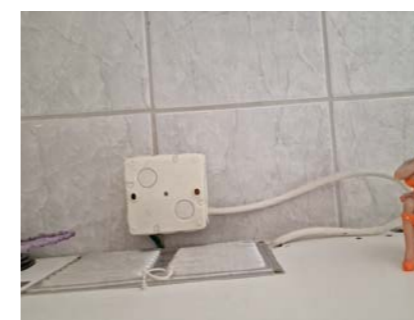
TG 2 Varmtvannstank

Varmtvannsbereder på 200 liter plassert på vaskerommet.

Det er noen løse kabler over skap på bad. Det er tegn til varmegang på varmtvannsbereder. Det er anbefalt bytting av termostater etter kontroll i 2023 Elisenberg elektro.

Kostnadsestimat: 10 000 - 50 000
