# Tilstandsrapport

📍 Trondheimsveien 64, 0565 OSLO

# gnr. 227, bnr. 451, snr. 62

Rapportdato: 08.02.2026

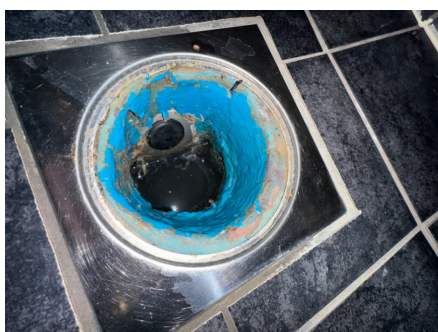
- Membran i kombinasjon med gammelt sluk uten klemring. Membran er smurt ned på sluk.

Smøremembran på vegger er over 15 år.

Membran i gulv er over 20 år.

Ved bruk av smøremembran mot eldre sluk,  
vil dette fremstå som en risiko konstruksjon med uviss tetting mot sluk.

• Uten tilfredsstillende klemring er det vanskelig å sikre en vanntett overgang mellom smøremembranen og sluket. Dette øker risikoen for at vann kan sive ned langs sidene av sluket og forårsake fuktskader i gulvkonstruksjonen og omkringliggende område.

Sluk på bad

Oppgradering av våtrom anbefales, med nytt tettesjikt og skifte av sluk.

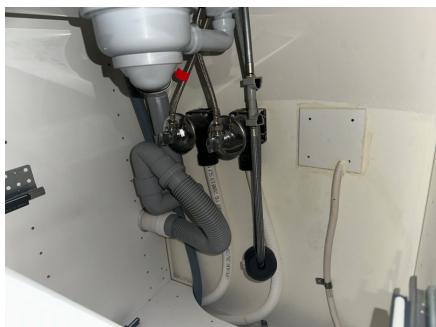
Røropplegg i boligen fremstår med kobberør og plastrør på kjøkken,  
og kobberør på bad.  
Stoppekraner er plassert i felles gang og i hjørneskap på kjøkken.  
Det er montert Waterguard/ lekkasjestopper på kjøkken.

Eldre vanntilførsel med stoppekraner bør vurderes/ sjekkes av en fagmann,  
da sjansen for at lekkasje kan oppstå er større med eldre rør.

Røropplegg i kjøkkenbenk

Det anbefales å montere Waterguard/  
vannstopper på vanninstallasjoner bak bad.  
Unnlatt montering av Waterguard,  
kan føre til større skader på nærliggende konstruksjoner  
ved lekkasje fra vannrør.
