# Tilstandsrapport

Boligbygg med flere boenheter

Rostockgata 82, 0194 OSLO

Befaringsdato: 26.01.2026

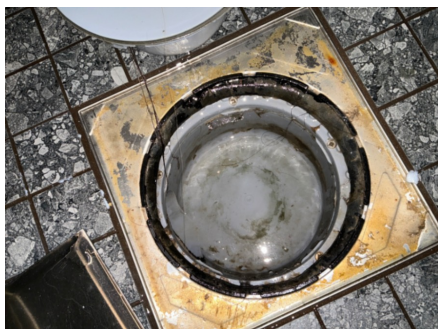
Sluktype: Plastsluk.

Membran: Synlig membran klemt i klemringen.

Alder: Ifølge eier fra byggeåret.

Membran er et fuktsperrende sjikt som skal hindre vann i å trenge underliggende konstruksjoner. Tilstedeværelse og full tilstand kan ikke vurderes ved visuell inspeksjon i rommet.
