# Tilstandsrapport

Tomannsbolig, vertikal delt

Brunsbergfeltet 1 A, 2850 LENA

Befaringsdato: 29.01.2026

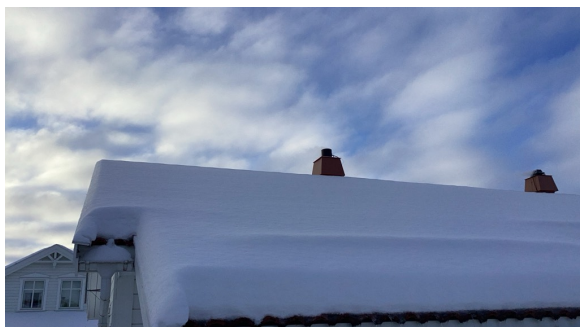
Oversiktsbilde.

Det anbefales å gjennomføre supplerende undersøkelser av taktekingen når snøen er fjernet, for å avdekke eventuelle skjulte skader eller slitasje. Dersom dette ikke gjøres, er det økt risiko for at skader forblir uoppdaget, noe som kan medføre høyere utbedringskostnader på sikt.

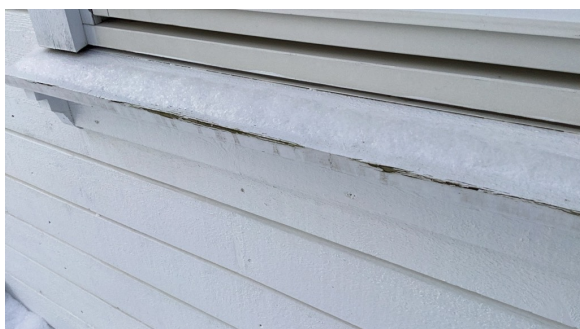
Behov for noe vedlikehold.

Behov for vedlikehold/utbedring. Det bør gjennomføres supplerende undersøkelser av veggens nedre del når snøen er fjernet, for å avdekke eventuelle skjulte skader eller slitasje.

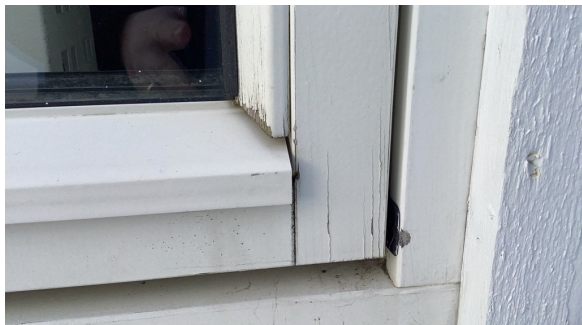
Behov for noe vedlikehold på enkelte vinduer.

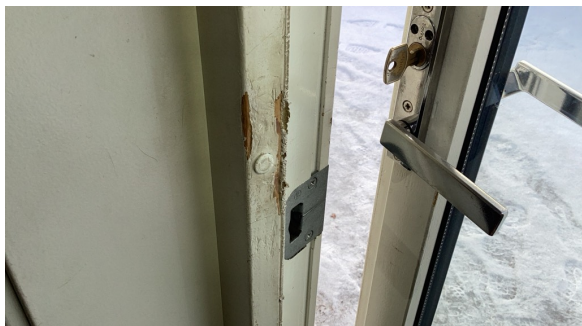
Skade på dørkarm og tetteliste. Tilstandsgrad gitt pga. nevnte forhold.

Skade på karm og tettelist.

Skade på dørkarm og tetteliste bør utbedres for å hindre ytterligere forringelse og redusere risiko for trekk, varmetap og fuktinntrengning i konstruksjonen.

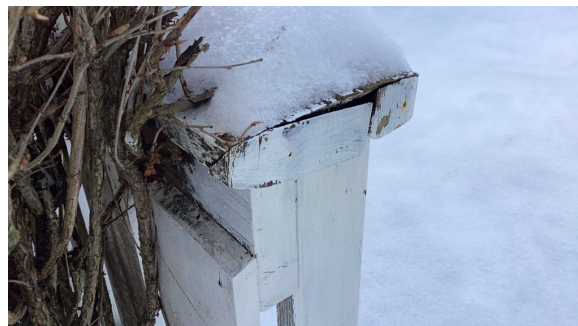
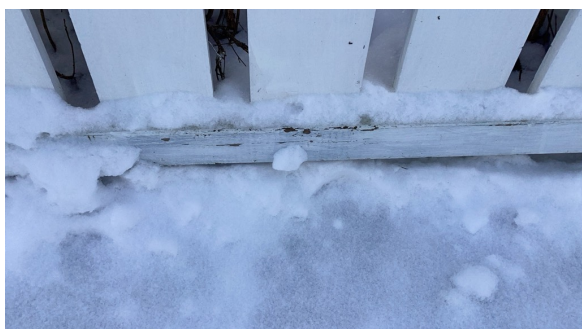
Konstruksjonen er av forenklet type og særlig utsatt for påvirkning fra vær og vind. Dette medfører økt behov for regelmessig ettersyn og vedlikehold for å sikre tilstrekkelig beskyttelse mot fukt, råte og andre skader. Manglende vedlikehold kan redusere levetiden og øke risikoen for skader på bygningsdelen. Konstruksjon fundamentert direkte på terreng vil normalt bevege seg som følge av setninger i grunnen og tele. Flassing på overflate. Det tas spesifikt forbehold om at deler av bygningsdelen er skjult, har en alder som øker sannsynligheten for skjulte feil og har brukt opp mye av sin forventede brukstid. Snødekte overflater. Tilstandsgrad gitt pga. nevnte forhold.

Behov for vedlikehold.

Det bør gjennomføres supplerende undersøkelser når snøen er fjernet for å avdekke eventuelle skjulte skader eller slitasje. Regelmessig vedlikehold av skadede terrassebord, toppbord på rekkverk og markiseduk bør utføres for å forhindre ytterligere forringelse, redusere risikoen for fuktskader, råte og økte utbedringskostnader. Manglende oppfølging kan føre til redusert levetid og økte kostnader ved fremtidige reparasjoner.

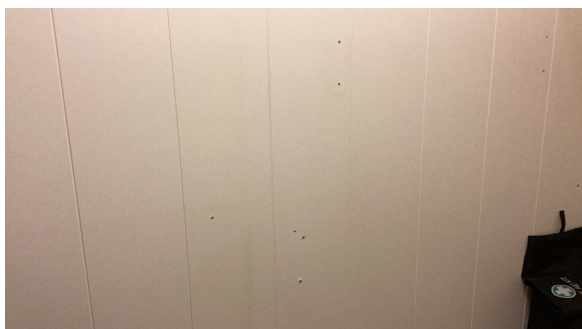
Enkelte hull i vegger.

Behov for vedlikehold.

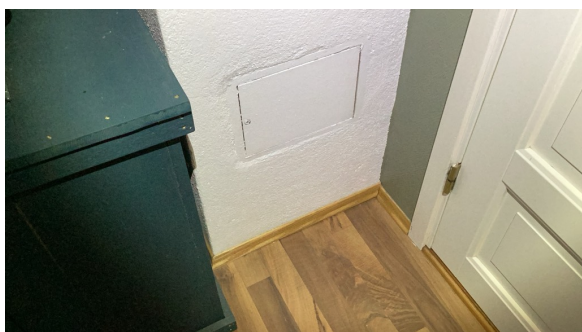
Feieluke i stue.

- Det anbefales å montere ildfast plate under luker på pipe.

Det er mange krav til ildsted og skorsteiner og jeg er ikke fagkyndig på området. Jeg anbefaler derfor kontroll av fagkyndig.

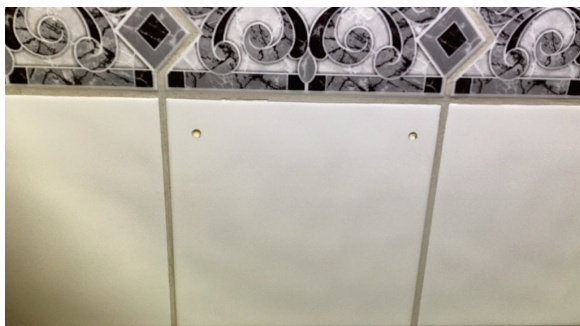
Hull i fliser etter tidligere installasjoner.

Riss og sprekker i flisfuger samt hull i vegger bør utbedres for å hindre fuktinntrengning og videre forringelse av konstruksjonen. Dersom tiltak ikke gjennomføres, øker risikoen for fuktskader og følgeskader på tilstøtende bygningsdeler.

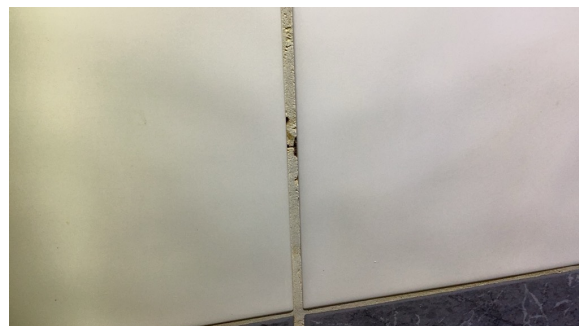
- Det er påvist at flisfuger har riss/sprekker.

Riss i enkelte flisfuger.

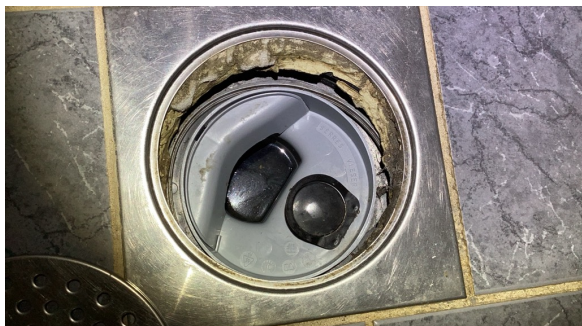
Løs pakning i sluk.

Det bør gjennomføres utbedring av løs pakning i sluk for å hindre lekkasjer og vannskader. Manglende mulighet for kontroll av membran og skjulte konstruksjoner med høy alder medfører økt risiko for skjulte skader og fuktskader i tilstøtende bygningsdeler. Det anbefales jevnlig tilsyn og vedlikehold, samt vurdering av oppgradering av tettesjikt og sluk for å redusere risikoen for fremtidige skader.

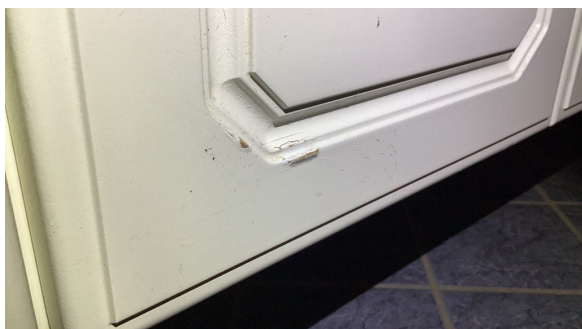
Svelling på innredning.

Svelling på innredning bør utbedres eller fuktbeskyttes for å forhindre videre skade og redusere risiko for forringelse av materialene. Dersom tiltak ikke iverksettes, kan det føre til ytterligere skader.

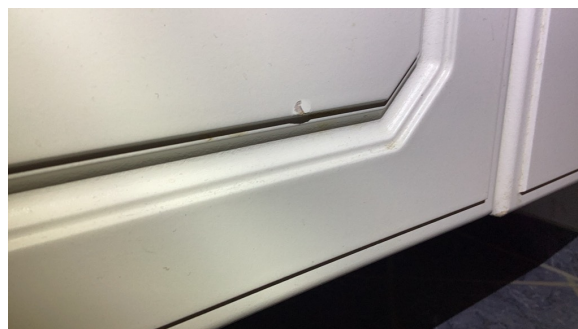
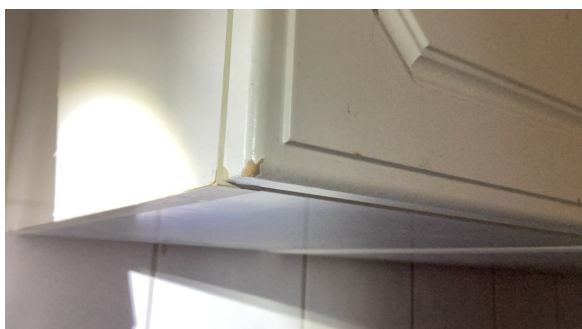
Malingsflass. på innredning.

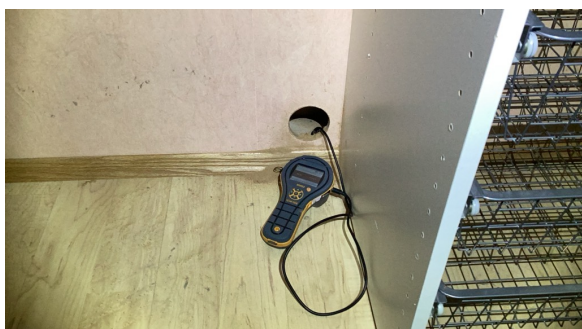
Det var ikke mulig og ta hull bak dusjsone grunnet kjøkkeninnredning, hullet er tatt i våtsone på motsatt side av rommet. Ved fuktmåling ble det registrert tørre verdier.

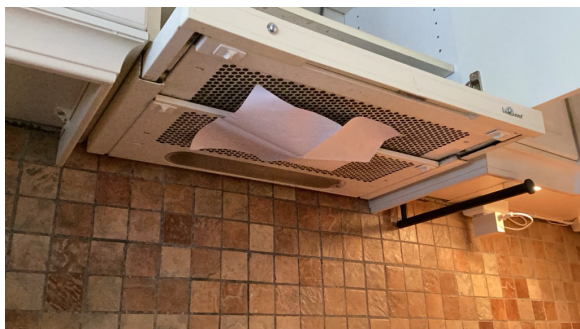
Ved test av avtrekksvifte som beskrevet i NS3600, fungerte viften som tiltenkt.

Det bør utføres nødvendig vedlikehold på avtrekket for å sikre tilfredsstillende funksjon og hindre redusert luftkvalitet eller fuktskader som følge av utilstrekkelig ventilasjon. Manglende vedlikehold kan medføre økt risiko for dårlig inneklima og skader på boligen.
