# Andreas Grøttings veg 13 A 2408 ELVERUM

## Tilstandsrapport Eierskifte

Boligtype: Leilighet i boligblokk

Byggeår: 1966

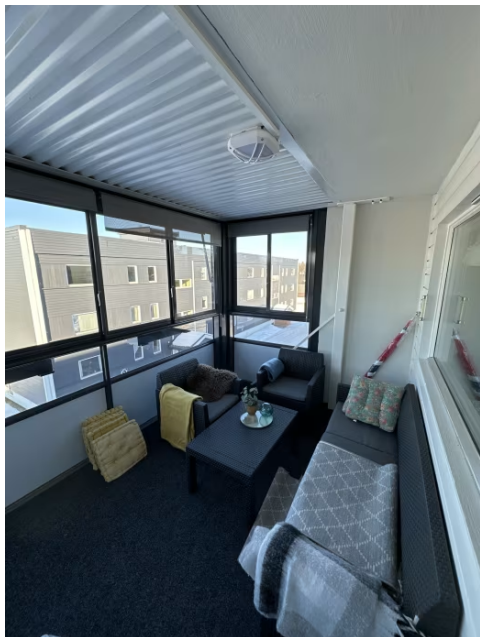
Viser innglasset balkong mot nord/vest.

Type	Balkong
Det er etablert en innglasset balkong mot vest. Gulv av betong med teppe.	
Rekkverk utført i metall og glass. Skyvedører av metall og glass. Lys og strøm. Elektrisk utvendig markise.	
Det er betongdekke med ukjent bruk av membran/tettesjikt.	
Er det gjennomført arbeider etter opprinnelig byggeår?	Ja
Opplyst utvidet og innglasset i 2016.	
Er det synlig tegn på skjevheter/konstruksjonssvikt?	Nei
Er det tegn på sopp/råteskader i treverk eller skader i betong?	Nei
Er det krav til rekkverk?	Ja
Er det avvik på rekkverkshøyde og åpninger i rekkverket i forhold til gjeldene byggteknisk forskrift på befaringstidspunktet?	Nei
Er balkong / terrassen teknet?	Nei
<b>Oppsummering av balkong, terrasse, platting</b>	<b>TG-1</b>

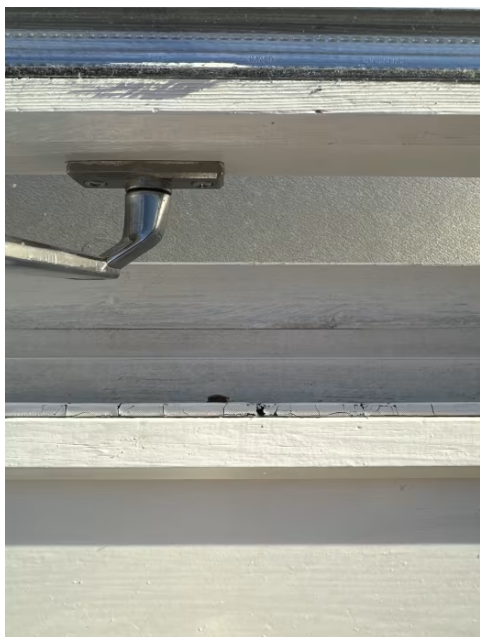
TG 2 er satt med bakgrunn i alder (isolerglass over 30år) og det vil være risiko for at vindusglass punkterer.

Tettelister bør byttes ved åpningsbare vinduer,

mistet noe tettefunksjon.

Tettelister bør byttes ved åpningsbare vinduer, mistet noe tettefunksjon.

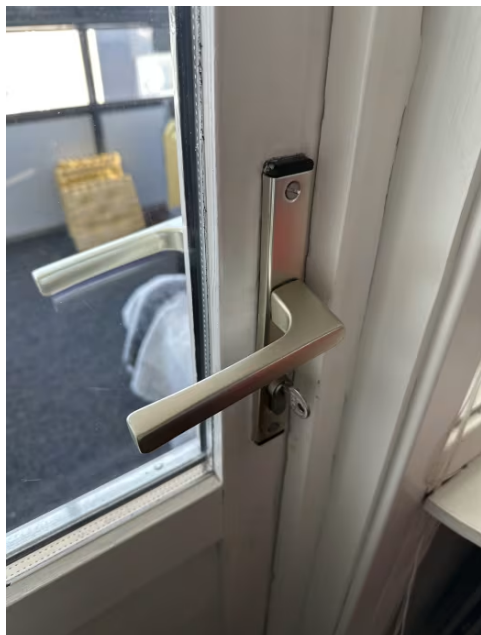
Terrassedør med vedlikeholdsbehov.

Justeringer/smøring anbefales.

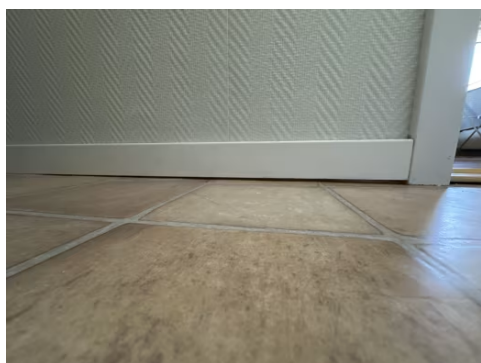
Det registreres glippe mellom gulv og list på kjøkkenet.

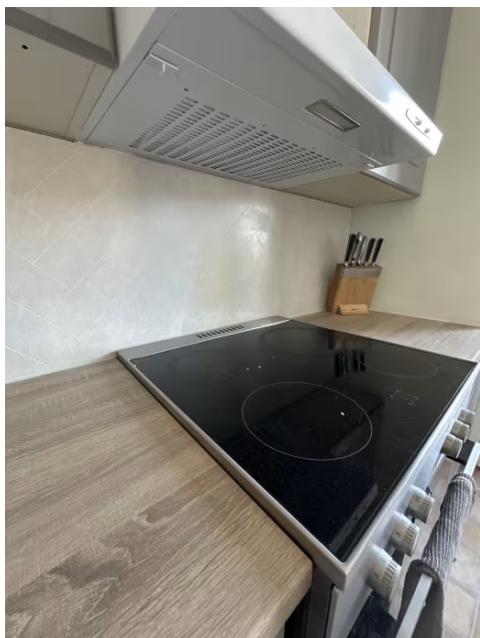
Plate i benkerygg ved stekeovn anbefales etablert.

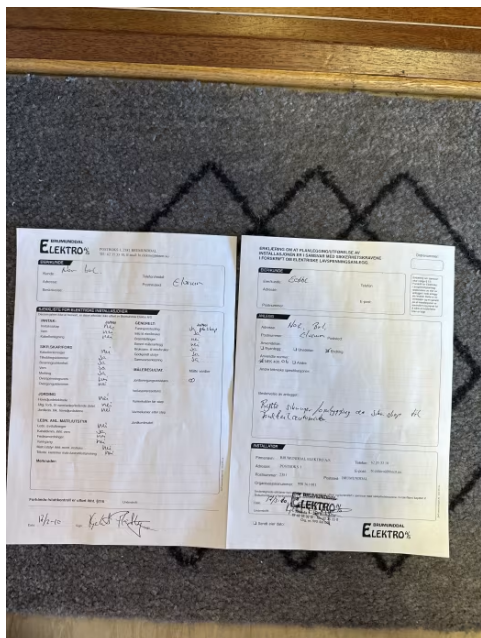
Det mangler samsvarserklæring på deler av anlegget.

Viser samsvarserklæring på ombygging av sikringsskap.

Samsvarserklæring på alt av utført arbeid bør fremskaffes.

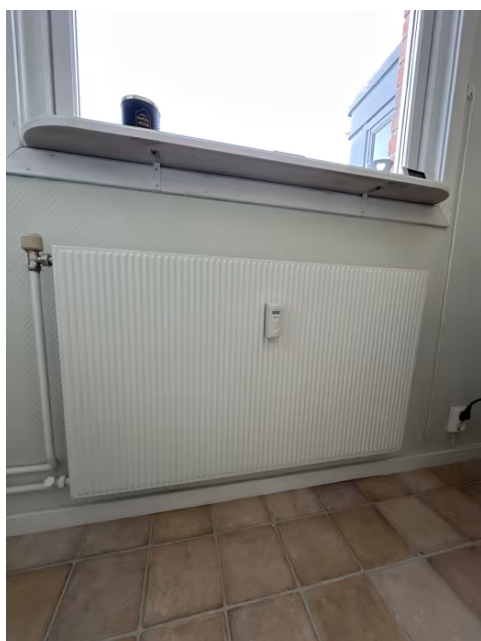
Viser radiator montert på kjøkkenet..

Anlegget har oppnådd en høy alder og det vil være risiko for skader og lekkasjer i tiden som kommer. Levetid på vannbårne varmesystemer varierer, men generelt kan vi si at rørsystem og radiatorer har en forventet levetid på 30-50 år.

Anlegget må sjekkes av fagperson, som må vurdere eventuelle tiltak på anlegget.

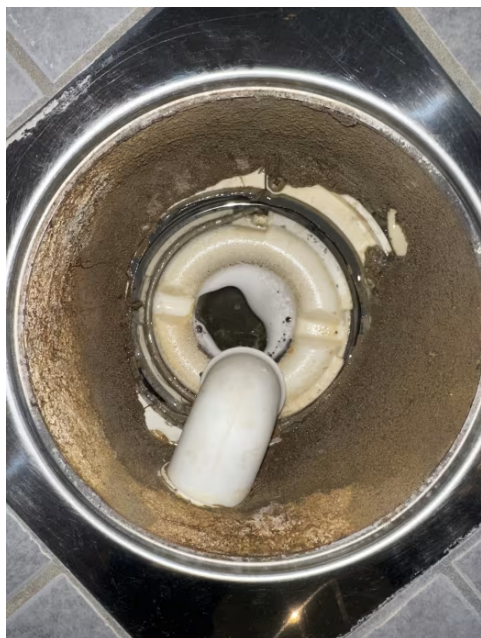
Viser sluk i dusjsonen. Avløp fra vaskemaskin og vask ført til sluk.

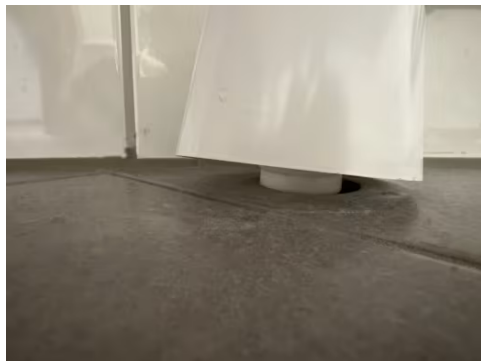
Rørføringer gjennom gulv for avløp til vask har ikke synlig membran / mansjetter over gulvet.

Løsningen/utførelsen rundt rørgjennomføringer gir fare for fukt inn i konstruksjoner. Lokal utbedring må vurderes.

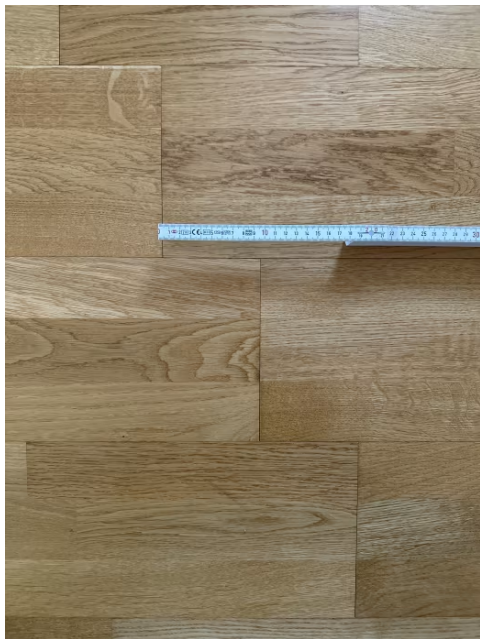
Det er påvist parkettgulv med mindre enn 30 cm mellom tverrskjøtene. Dette er avvik fra leggeanvisningen.

Det er påvist parkettgulv med mindre enn 30 cm mellom tverrskjøtene.

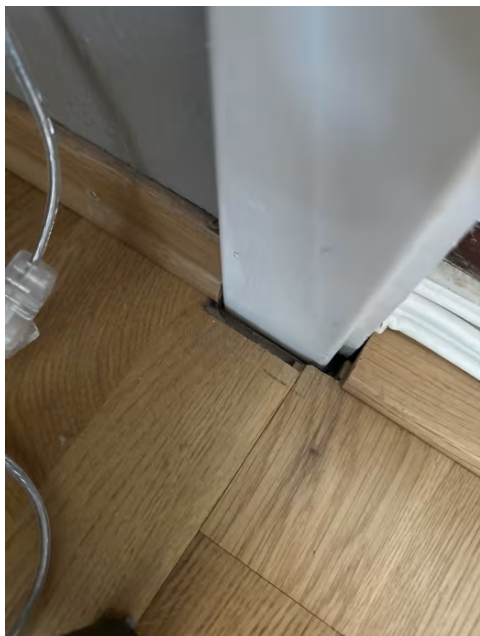
Det registreres noe gjenstående arbeid ved overganger/avslutninger, begrenset omfang.

Det registreres noe gjenstående arbeid ved overganger/avslutninger.
