# Tilstandsrapport

1/2-part av tomannsbolig m/garasje

Strandaveien 7, 8614 MO I RANA

# gnr. 131, bnr. 31, fnr. 108

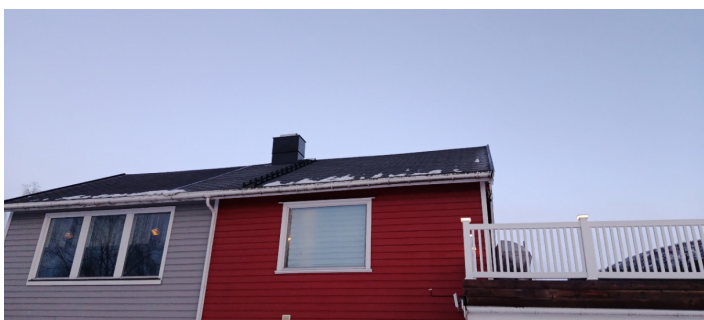
Det er stedvis målt noe høye fuktverdier på kaldloftet innvendig.

Det bør gjennomføres nærmere undersøkelser for å avdekke årsaken til de forhøyede fuktverdiene på kaldloftet.

Dersom tiltak ikke iverksettes, kan dette medføre risiko for sopp- og råteskader i takkonstruksjonen, samt redusert levetid på bygningsdelen.

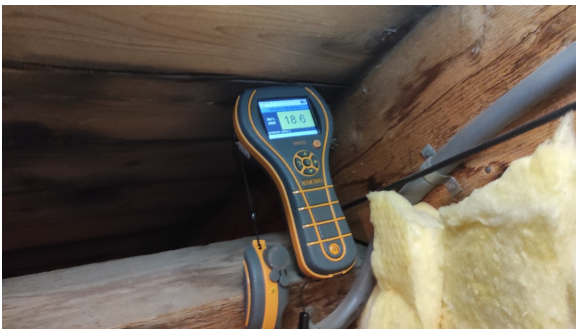
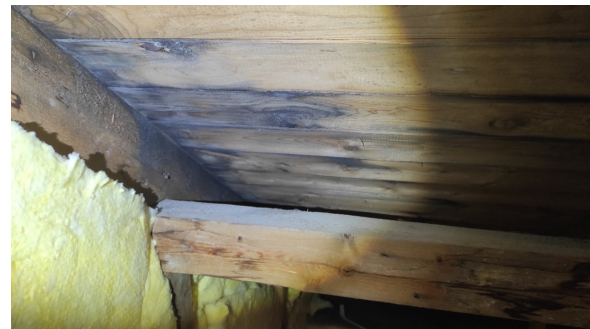
- Det er påvist fuktskjolder i undertak/takkonstruksjon.

Det er noe fuktmerker i rupanel ut mot rafter, og det måles noe høye fuktverdier i disse områdene.

Det bør gjennomføres nærmere undersøkelser og eventuelle utbedringer av områdene med fuktmerker og forhøyede fuktverdier i rupanelen ut mot rafter, for å hindre videre fuktskader og redusere risikoen for råte og svekkelse av takkonstruksjonen.

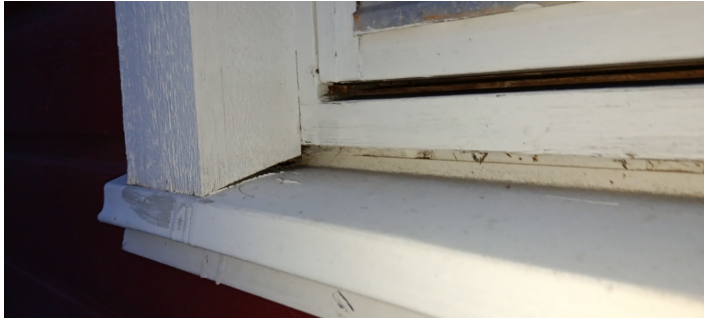
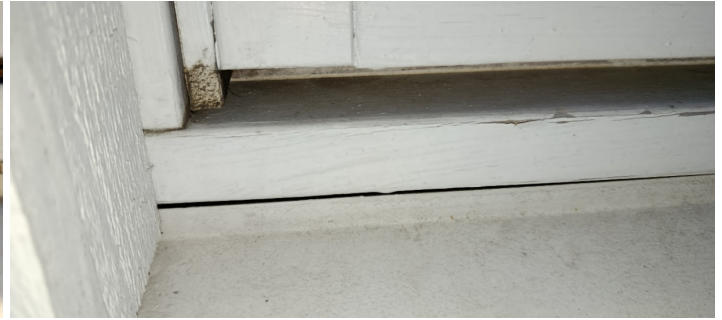
- Det er påvist avvik rundt innsettingsdetaljer.

Omramming bør tilpasses slik at det er tilstrekkelig klaring til vannbrettet for å redusere risiko for vannoppsug og råteskader.

Dersom tiltak ikke utføres, kan det oppstå fuktskader i vinduskonstruksjonen og tilstøtende bygningsdeler.

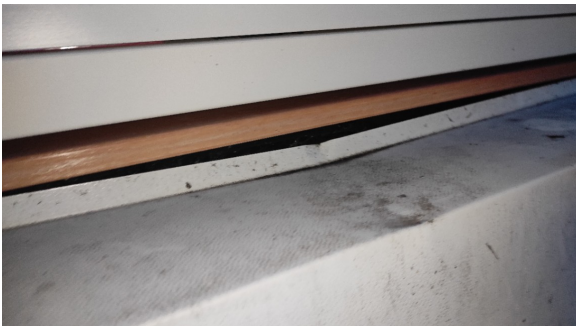
- Det er påvist avvik rundt innsetningsdetaljer.

Det er skader i beslaget under døren.

Det bør utbedres skader i beslaget under døren for å hindre vanninntrenging og ytterligere skade på dør og omkringliggende konstruksjon. Manglende utbedring kan føre til fuktskader og redusert levetid på døren.

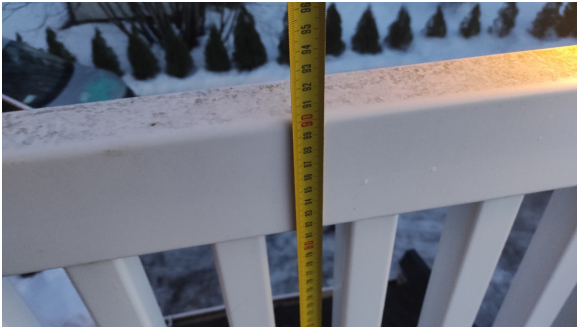
- Mer enn halvparten av forventet brukstid er passert på tettesjikt/membran.
- Rekkverket er for lavt i forhold til dagens krav til rekkverkshøyder.
- Balkong/terrasse ligger over innredede boligrom, usikker konstruksjon. Konstruksjonsutforming gir økt fare for skader.

Det bør gjennomføres ytterligere undersøkelser av konstruksjonen og tettesjikt/membran, da usikker konstruksjonsutforming og alder på membran medfører økt risiko for fukt- og vannskader i underliggende boligrom.

Utbedring eller utskiftning av tettesjikt/membran bør vurderes for å forhindre fremtidige skader.

Rekkverkshøyden bør tilpasses gjeldende krav for å redusere risikoen for fallulykker.

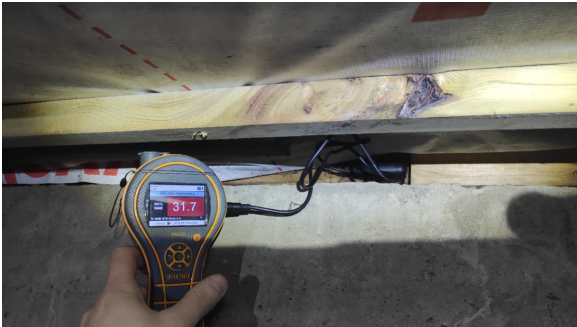
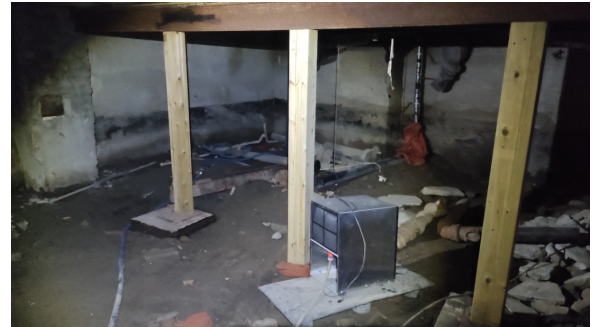
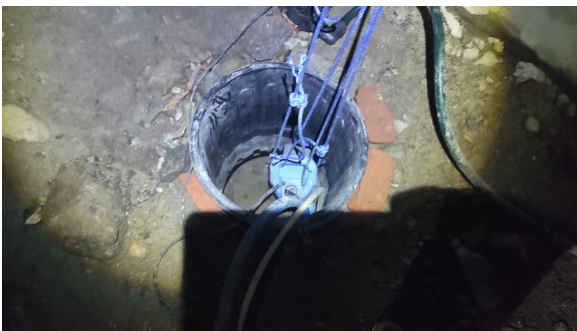
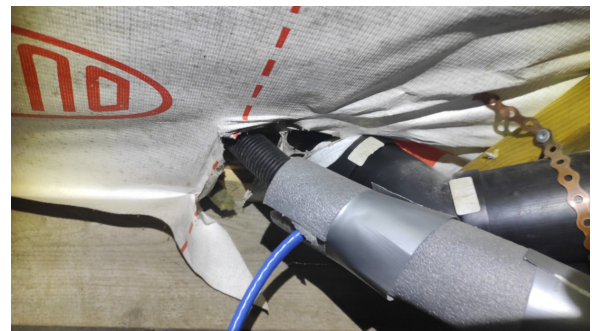
• Det er ikke adkomst til krypkjelleren og den er ikke undersøkt innvendig. Kryp Kjeller regnes for å være en risikokonstruksjon som er utsatt for fukt- og råteskader i bunnsvill, trebjelkelaget og andre tilstøtende konstruksjoner, på grunn av fuktighet fra grunnen og kondensering ved temperaturforskjeller. Selv om det ikke er avdekket tegn på skader, betyr ikke dette nødvendigvis at det ikke foreligger skader i eller i forbindelse med krypkjelleren.

Vær oppmerksom på risikoen for fukt- og råteskader i krypkjelleren, og overvåk tilstanden nøye. Det anbefales å etablere en inspeksjonsluke slik at krypkjelleren kan undersøkes nærmere, helst av fagkyndig, for å avdekke eventuelle skjulte skader og redusere risikoen for omfattende utbedringskostnader.

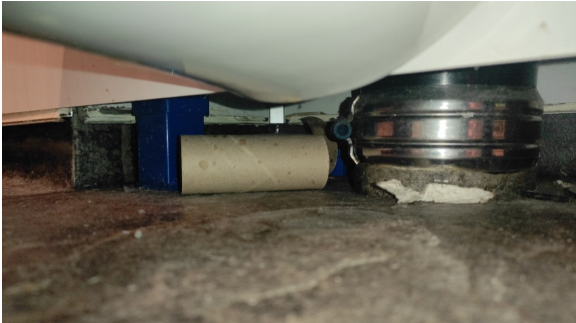
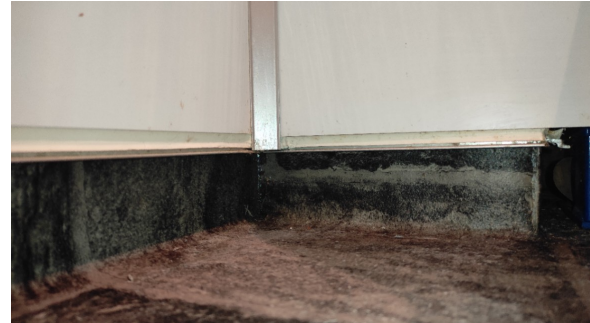
- Det er påvist avvik i fuger.

Det bør utføres utbedring av utettheter i fugen mellom våtromsplate og bunnlist, samt montering av hjørnelister i henhold til monteringsanvisningen. Manglende eller feil utførte fuger og lister kan føre til fuktinntrengning i konstruksjonen, noe som øker risikoen for fuktskader og følgeskader over tid.

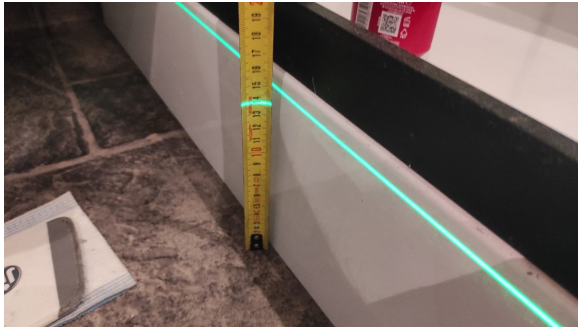
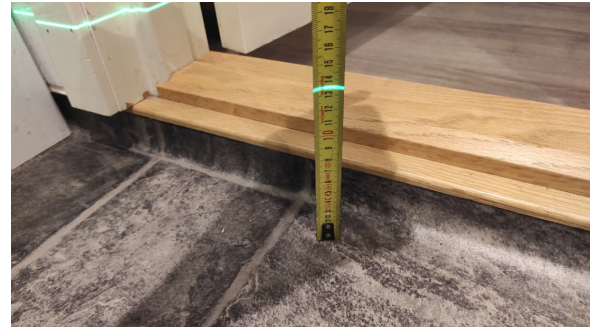
- Det er påvist avvik i fallforhold til sluk i forhold til krav i forskrift på byggetidspunktet.

Manglende høydeforskjell øker risikoen for at vann kan renne ut av våtrommet og forårsake fuktskader i tilstøtende konstruksjoner.

Vær oppmerksom ved bruk, og vurder tiltak ved eventuell oppgradering eller renovering.

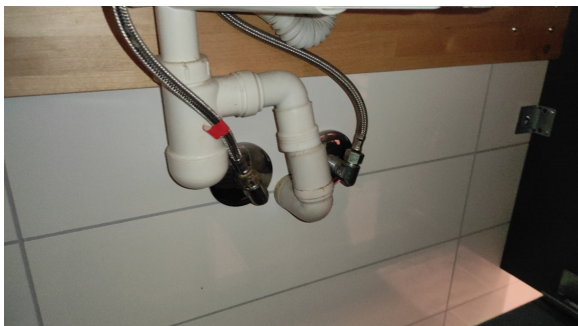
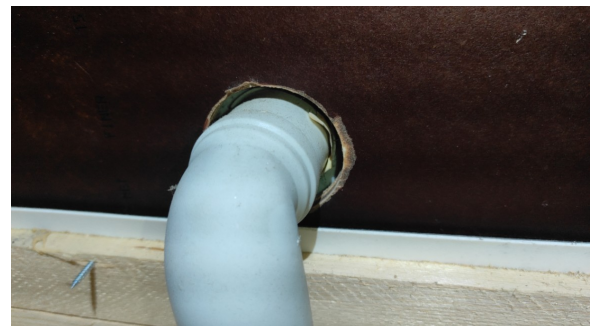
- Det er påvist mangelfull/feil utførelse rundt rørgjennomføringer e.l. som gir fare for fukt i konstruksjonen i våtsone.
- Sluk er ikke tilgjengelig for inspeksjon.

- Løsningen/utførelsen rundt rørgjennomføringer gir fare for fukt inn i konstruksjoner.
- Konsekvensen er at det kan oppstå fuktskader i konstruksjonen bak overflatematerialet. Vann kan trenge inn gjennom utette rørgjennomføringer og forårsake fuktskader ved fukttilførsel gjennom enten bruksvann eller lekkasjevann.
- Tilgang til sluk må bedres både for inspeksjon og rengjøring.
- Regelverket krever at sluket skal være tilgjengelig for rengjøring og vedlikehold. Hvis sluket er utilgjengelig, kan det bli tett av hår, fett eller andre partikler, noe som kan føre til oversvømmelse på våtrommet med påfølgende fuktskader i tiliggende rom/konstruksjoner.
- Ved mangelfull tilgang til sluket blir det både umulig å rengjøre sluket og å oppdage/utbedre skader i membranen/fuger rundt sluket, som er avgjørende for å hindre lekkasjer.

Manglende fugemasse rundt rør

Sluket bør gjøres tilgjengelig for inspeksjon og rengjøring for å redusere risikoen for lekkasjer og fuktskader i konstruksjonen.

Det må tettes tilfredsstillende rundt rørgjennomføringer med egnet fugemasse for å hindre fuktinntrengning i veggkonstruksjonen, da manglende tetting øker faren for fuktskader og følgeskader over tid.

Det anbefales å utføre ytterligere undersøkelser av sluket da dette er gjort tilgjengelig. Det kan ikke utelukkes avvik i forbindelse med sluk. Kostnadsestimat er satt for kontroll av sluk, samt fugging av rørgjennomføringer.

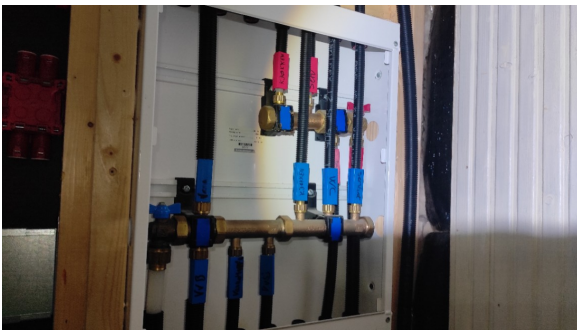
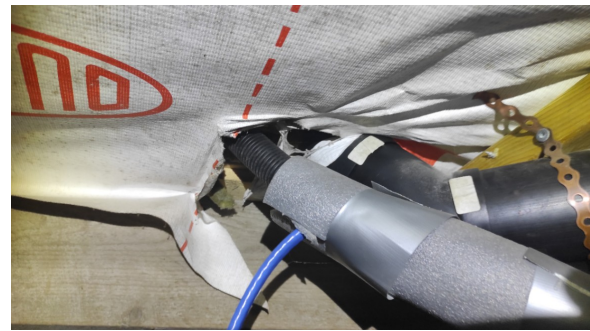
- Det er påvist at vannrør som er utsatt for kulde har mangelfull isolering.

Deler av røret mangler isolasjon.

- Vannrør må isoleres i kalde rom.

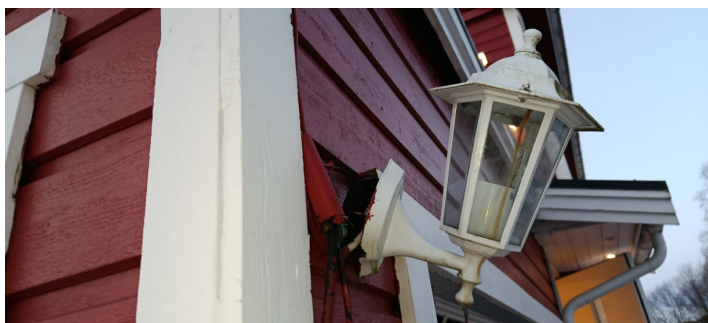
Løs lampe utendørs.
