Strandaveien 7, 8614 MO I RANA

**Vertikaldelt halvpart av
tomannsbolig med garasje**

Befaringsdato: 10.12.2025

Rapportdato: 08.04.2026

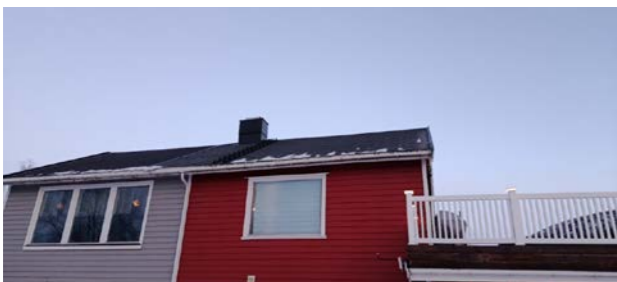
TG 3 Nedløp og beslag

Nedløpet på veggen på fremsiden bør festes forsvarlig for å unngå skade på fasade og grunnmur, samt sikre korrekt bortledning av vann. Overgangen mellom metall og plast nedløp bør utbedres slik at vannet ledes sikkert gjennom røret. Det må monteres snøfangere på hovedtaket over balkongdøren på tilbygget for å hindre fare for snø- og isras, noe som kan medføre personskafe eller skade på eiendom.

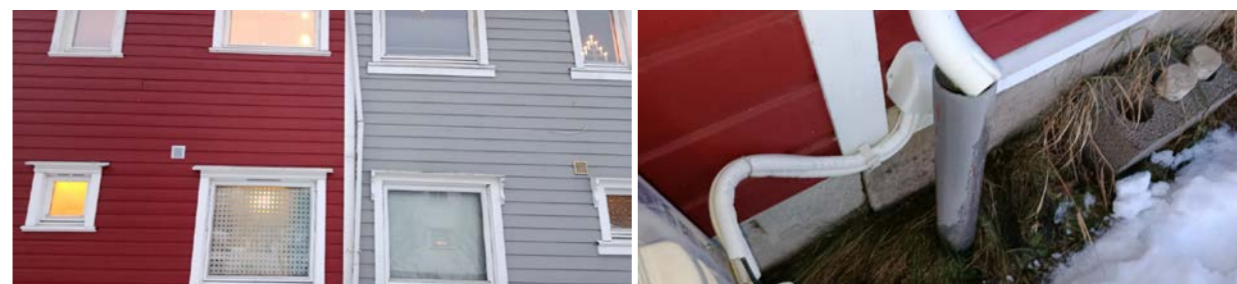
TG 2 Veggkonstruksjon

Det bør etableres musesperre for å hindre inntrengning av skadedyr i konstruksjonen. Manglende musesperre kan føre til at mus tar seg inn i konstruksjonen og påfører skader. Lufting bak kledningen bør forbedres for å redusere risikoen for fuktskader og forlenget uttørkingstid, noe som kan føre til redusert levetid og økt fare for råte eller andre bygningskader.

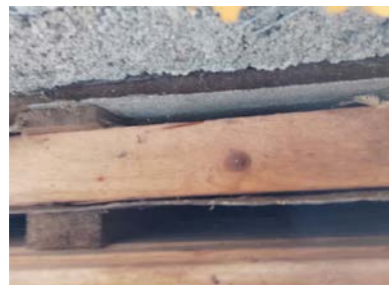
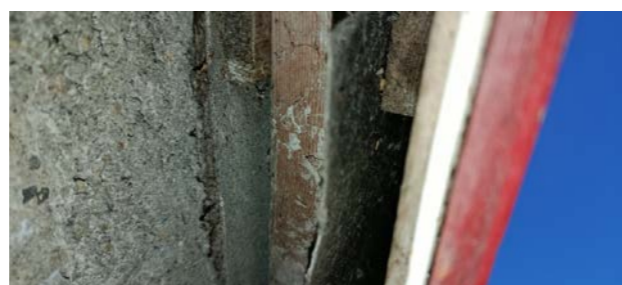
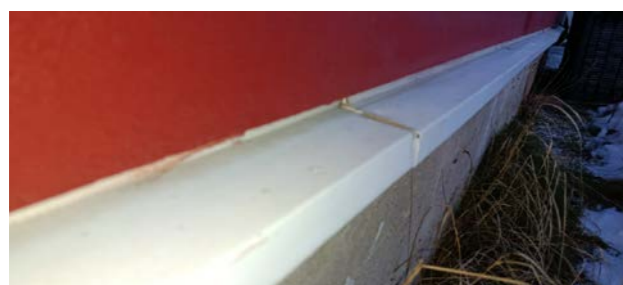
1 TG 3 Takkonstruksjon/Loft - Tilbygg

Konsekvensen av at takkonstruksjonen er gjenbygget uten inspeksjonsmulighet, er at eventuelle feil eller mangler ikke kan avdekkes, noe som kan medføre skjulte skader og økt risiko for kostbare utbedringer på sikt.

Manglende lufting mellom isolasjon og taktro kan føre til kondens og fuktskader i takkonstruksjonen, noe som øker risikoen for råte og redusert levetid på taket. Det anbefales å gjøre nærmere undersøkelser og etablere tilstrekkelig lufting for å redusere denne risikoen.

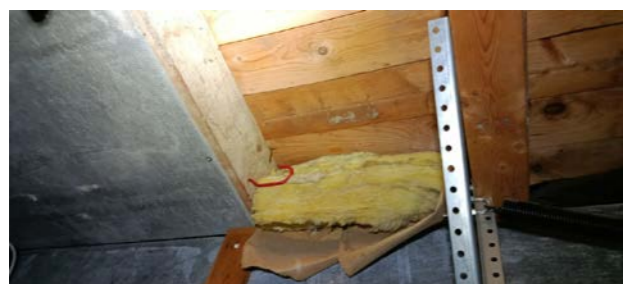
- Takkonstruksjon/loft: Det er påvist fuktskjolder i undertak/takkonstruksjon. Det er noe fuktmerker i rupanel ut mot rafter, og det måles noe høye fuktverdier i disse områdene.

1 TG 2 Takkonstruksjon/Loft

Det bør gjennomføres nærmere undersøkelser og eventuelle utbedringer av områdene med fuktmerker og forhøyede fuktverdier i rupanelen ut mot rafter, for å hindre videre fuktskader og redusere risikoen for råte og svekkelse av takkonstruksjonen.

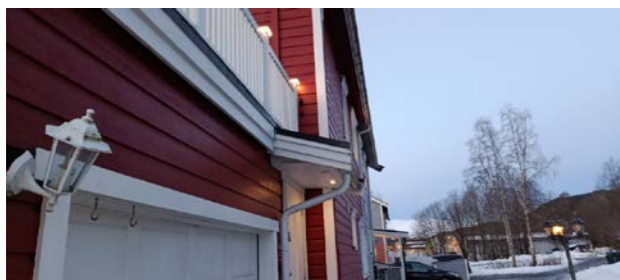
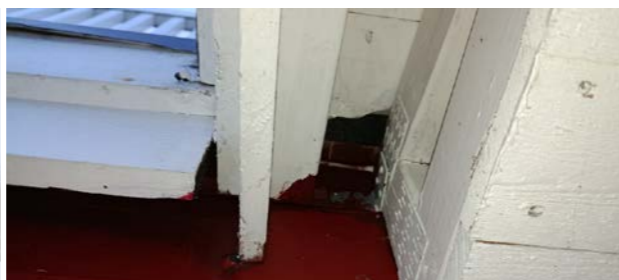
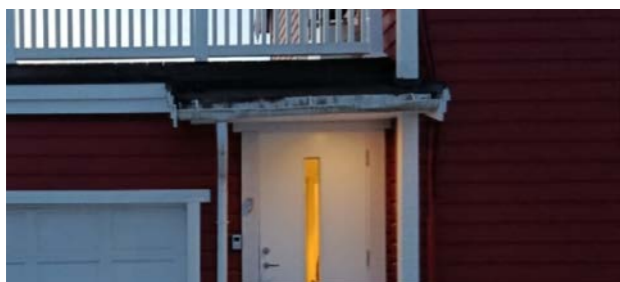
1 TG 2 Takoverbygg inngangsparti

Det bør gjennomføres nærmere undersøkelser av innfestingen, og skjevheter i takoverbygget bør utbedres.
Konsekvensen av manglende utbedring kan være økt risiko for ytterligere deformasjon, redusert levetid og i verste fall konstruksjonssvikt.

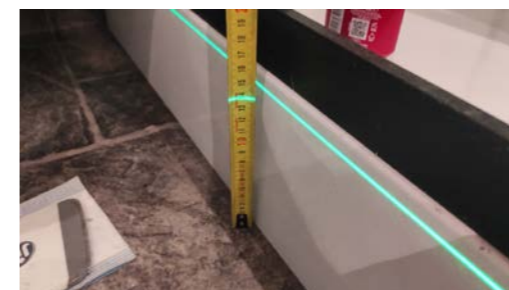
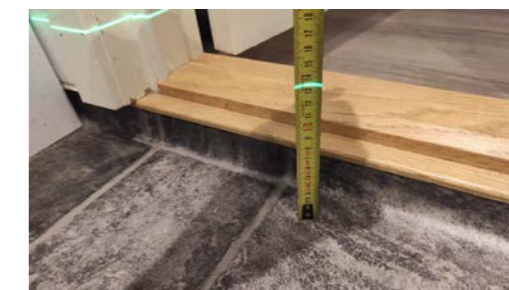
TG 3 Sluk, membran og tettesjikt

Det anbefales å utføre ytterligere undersøkelser av sluket da dette er gjort tilgjengelig. Det kan ikke utelukkes avvik i forbindelse med sluk. Kostnadsestimat er satt for kontroll av sluk, samt fuging av rørgjennomføringer.

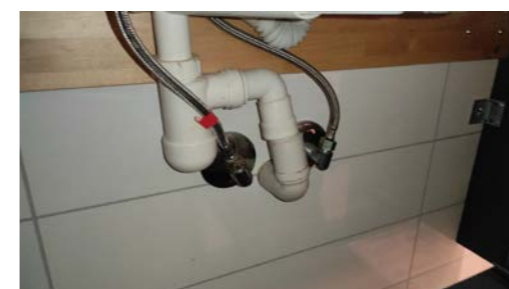
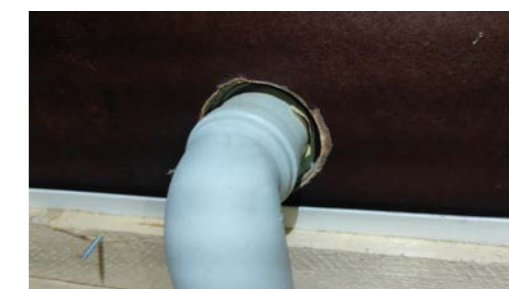
Manglende fugemasse rundt rør

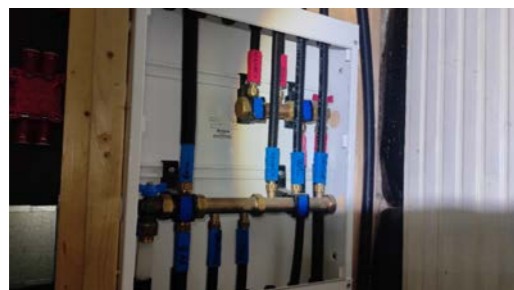
Deler av røret mangler isolasjon.

- Vannrør må isoleres i kalde rom.

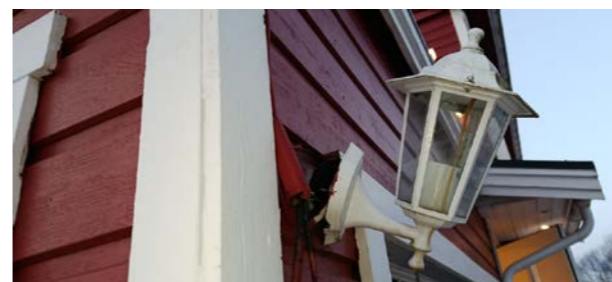
Løs lampe utendørs.
