# Tilstandsrapport

📍 Stadionveien 33, 4580 LYNGDAL

# gnr. 168, bnr. 168

Befaringsdato: 08.03.2024

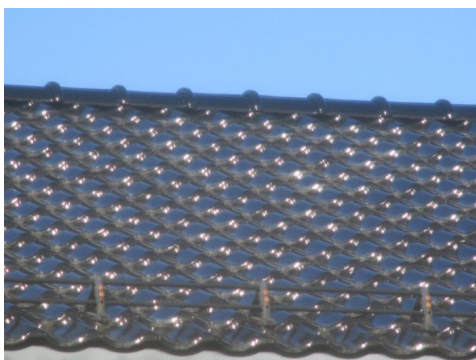
Glasserte teglstein som takteking, som er blitt byttet for en tid tilbake.

Deler av taktekingen.

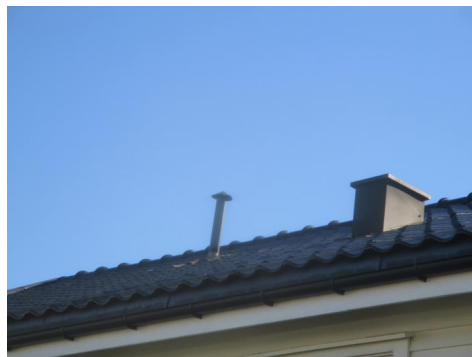
Glasserte teglstein.

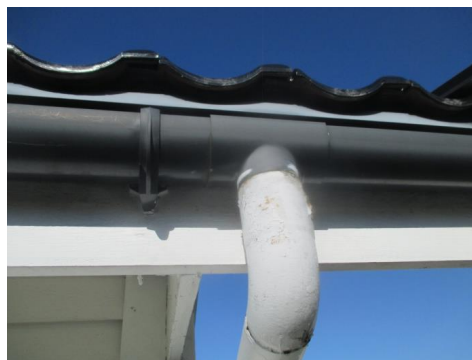
Takrenner og nedløp av plast.

- Overvåk tilstanden jevnlig. For å få tilstandsgrad 0 eller 1 må beslag/renner/nedløp skiftes ut, men tidspunktet for når dette er nødvendig er vanskelig å si noe om.
- Det er ikke krav om utbedring opp til dagens krav.

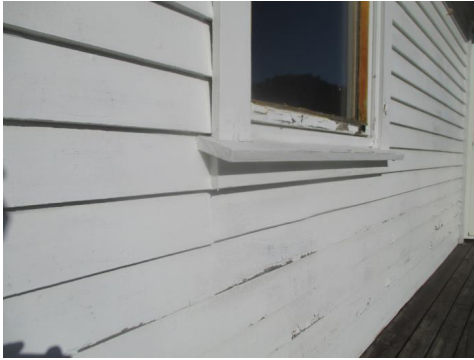
- Det er påvist spredte råteskader i bordkledningen.
- Det er ingen eller liten lufting i nedre kant av kledning mot grunnmur.
- Det er avvik:

Deler av kledningen med tilhørende belistninger.

En del vedlikehold må beregnes på kledning med enkelte utskiftninger nå og på noe sikt. Når kledning på hele fasader en gang skal skiftes må lufting opprettes.

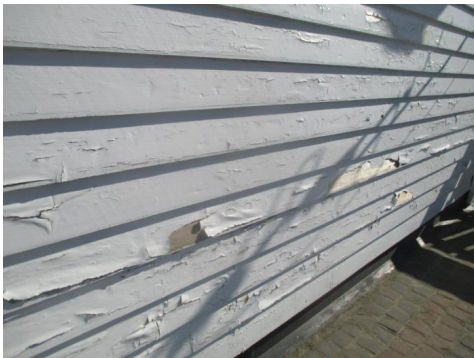
Maling løsner i fra underlaget.

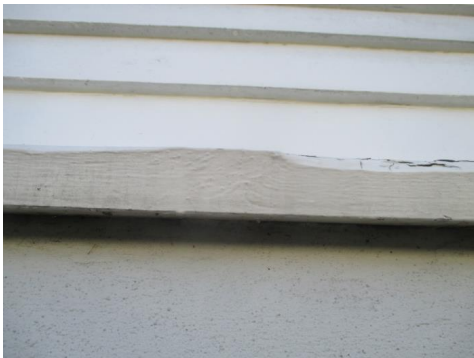
Ingen tilgang på luft bak kledningen ved grunnmur.

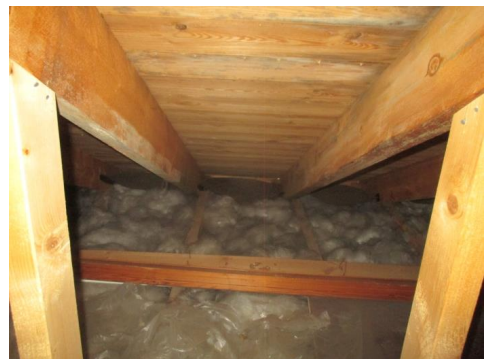
Lite tilgang på luft i fra takutstikk.

Bør opprettes bedre tilgang på luft ved takutstikk, som vil forbedre luftsirkulasjonen av kaldtloftet betraktelig.

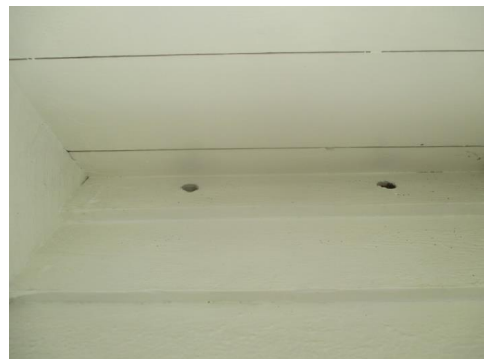
Noen mindre hull ved takutsikk for tilgang på luft.

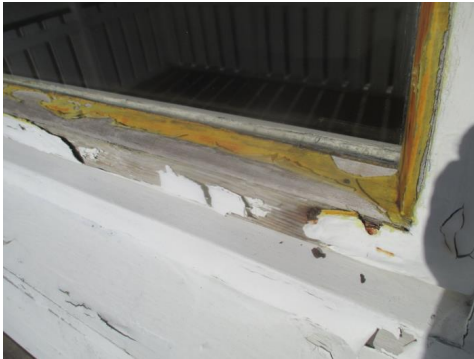
- Karmene i vinduer er slitte og det er sprekker i trevirket.

Slitte utvendig.

- Det må påregnes noe vedlikehold og at enkelte vinduer må skiftes ut.

En god del vedlikehold må beregnes med enkelte utskiftninger på noe sikt.

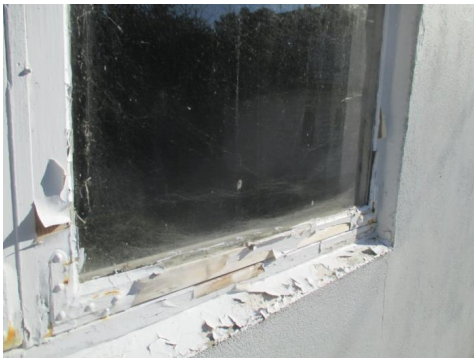
Trenger utvendig vedlikehold.

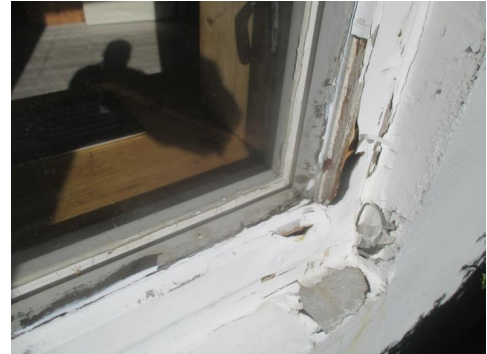
Skadet vinduer i garasje og på teknisk rom.

- Det er påvist vinduer med fukt/råteskader.

Slitte skadet vinduer i garasje.

- Vinduer med råteskader må erstattes med nye.

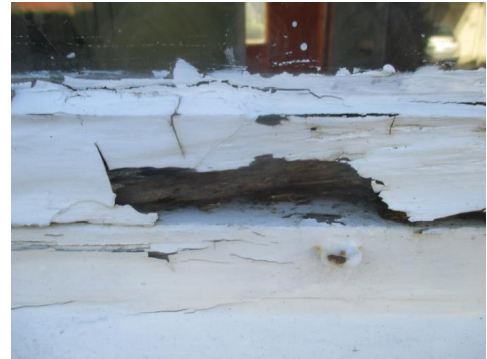
Råteskade på vindu til teknisk rom.

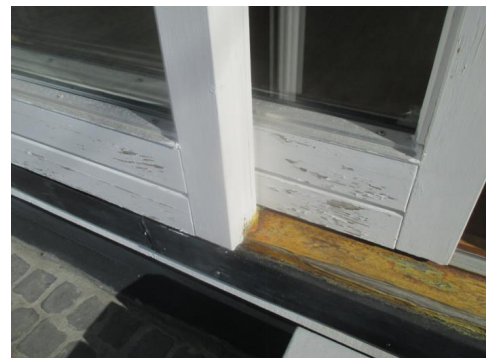
- Karmene i dører er værslitte utvendig og det er sprekker i trevirket.

Eldre heve- skyvddør i stue til terrasse.

En del vedlikehold må beregnes på denne skyvedøren.

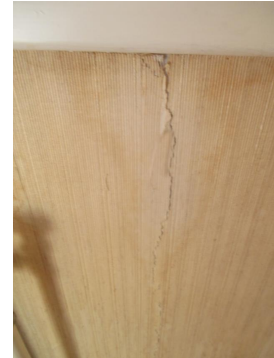
Sprekk i plateskjøt/tapet.

Noe oppgraderinger/fornyng av enkelte overflater bør beregnes.

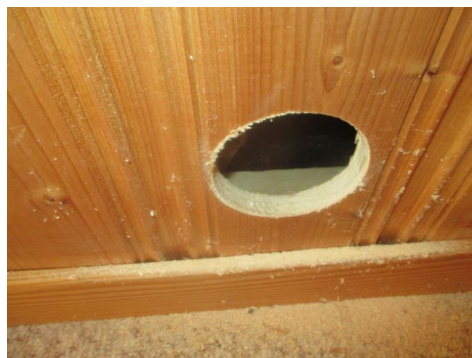
Noe mindre fuktvandring ble registrert ved søk i nedre del av grunnmur og direkte på støpte gulv med en fuktighetsindikator. Dette har sammenheng med at det ikke alltid ble brukt fuktsperre (plast) under gulvstøpen og fundamenter i denne byggeperioden som gjør at det alltid vil kunne bli noe oppsug av jordfuktighet. Oppforede gulv er en risikokonstruksjon.

Hulltaking i utfored vegg i kjellerstue.

Det er viktig at ikke mer av grunnmur blir foret ut og lukket inne før årsaken til noe fuktighet er blitt utbedret.

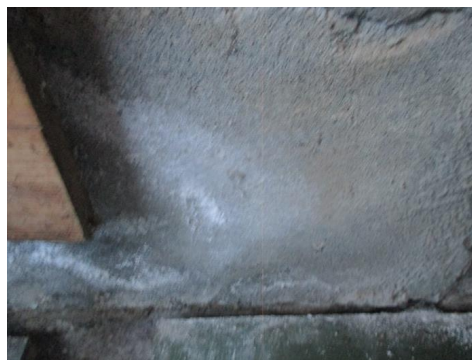
Noe salutslag og fuktvandring i nedre del av grunnmur i bod.

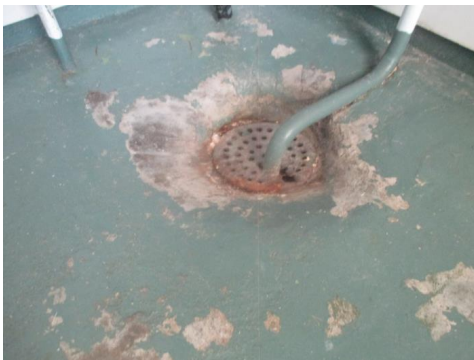
Eldre opprinnelig sluk i gulvet.

- Våtrommet må totalrenoveres. Alle forhold med tettesjikt, våtsone, sluk m.m. må dokumenteres.

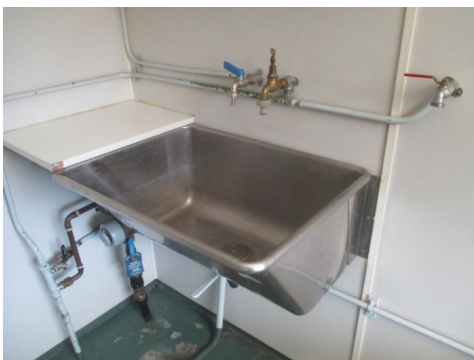
Eldre vvs utstyr.

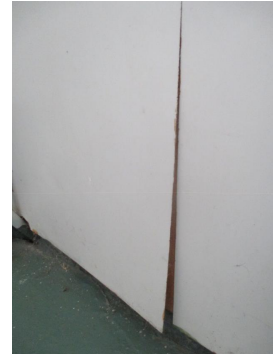
Tynne våtromsplater har løsnet.

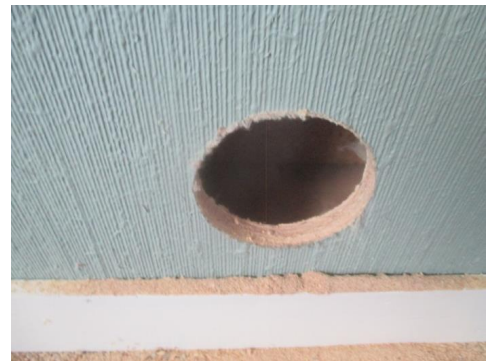
Hulltaking er foretatt i fra soverom, uten å påvise unormale forhold.  
Måleresultat: 8,7 vektprosent.

Hulltaking i fra soverommet.

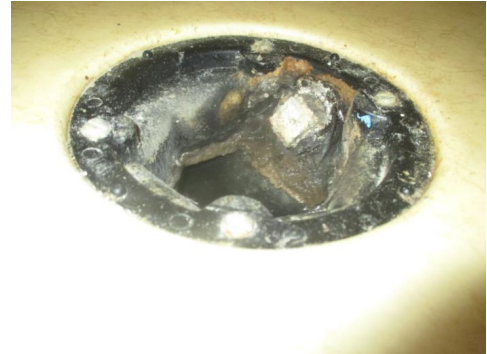
Sluk ved innredning.

- Overvåk tilstanden jevnlig. For å få tilstandsgrad 0 eller 1 må tettesjiktet skiftes ut, men tidspunktet for når dette er nødvendig er vanskelig å si noe om.

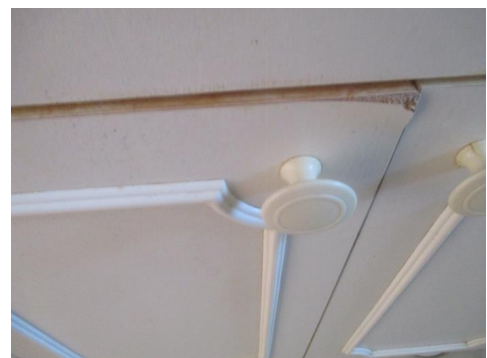
- Det er påvist skader på innredning.

Skap dør har svellet noe.

- Lokal utbedring må utføres.

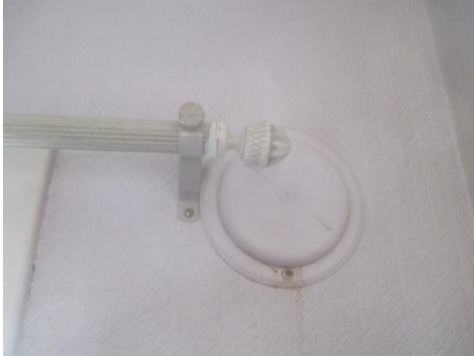
Ventil i ytterveggen.

- Elektrisk avtrekksvifte bør monteres for å lukke avviket.

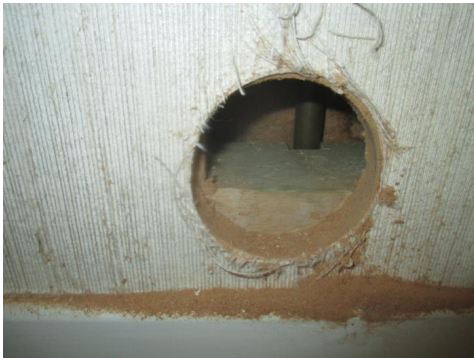
Hulltaking er foretatt i fra ene soverommet, uten å påvise unormale forhold. Måleresultat: 8.2 vektprosent.

Hulltaking i fra soverom.

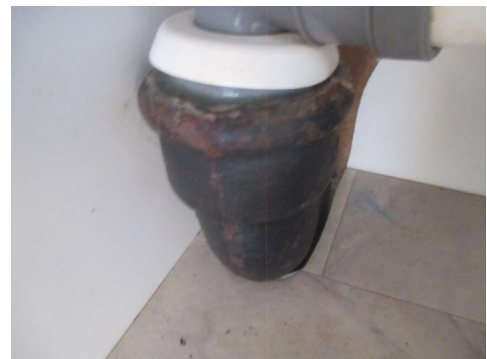
Søylrør ut av kjellergulvet.

- Det er ikke behov for utbedringstiltak siden anlegget fungerer i dag, men ut ifra alder kan skader plutselig oppstå på eldre anlegg.
- I forbindelse med oppgradering av våtrom vil det være naturlig med utskiftning av rør.

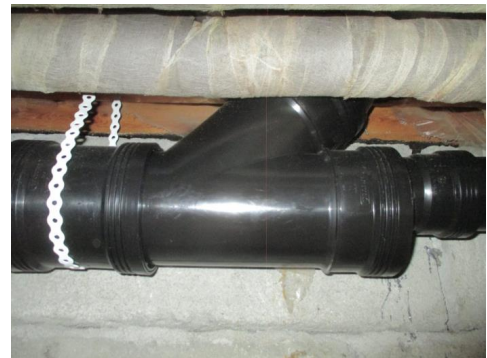
Plastrør i fra badet.

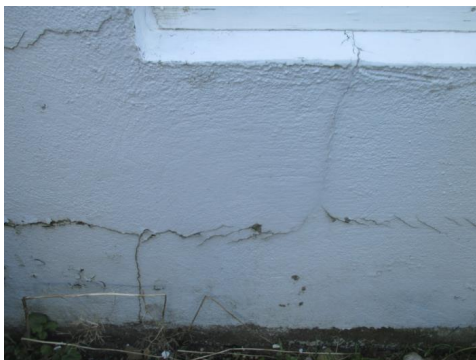
- Grunnmuren har sprekke-dannelser.

Noen mindre riss og sprekker i mellom murblokker enkelte steder.

Noen mindre sprekker og riss i mellom blokker.
