Tilstandsrapport

Enebolig

Oscars gate 6, 1771 HALDEN

Befaringsdato: 16.08.2024

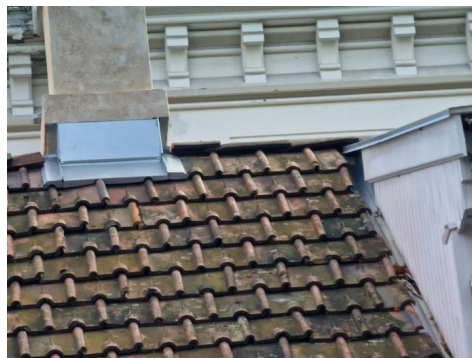
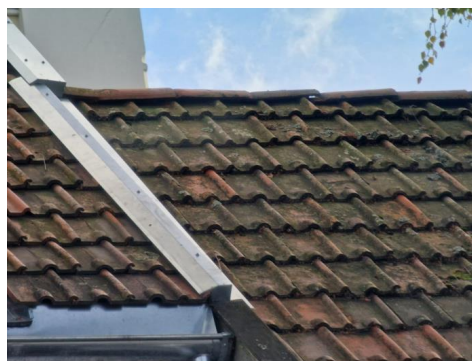
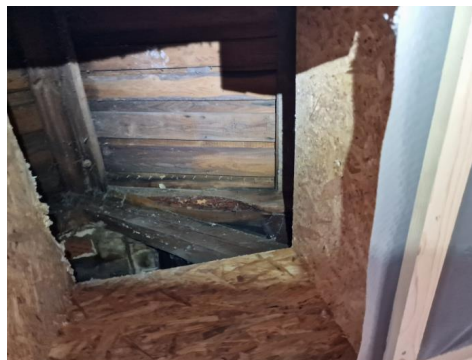
Undertak er skiftet i senere tid av Mesterbygg as. De informerer om at det er lagt nytt bordtak/rupanel over eldre under- og påligger. Så er det lagt papp, lekter og sløyfer under takstein. Noe råteskadet treverk skiftet.

Det er noe fuktmerker og svartsopp på loftet. Trolig etter tidligere lekkasjer.

• Overvåk tilstanden jevnlig. For å få tilstandsgrad 0 eller 1 må tekkingen skiftes ut, men tidspunktet for når dette er nødvendig er vanskelig å si noe om.

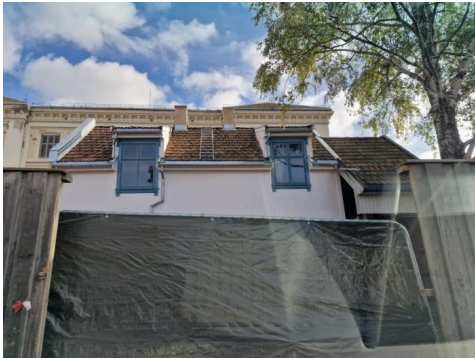
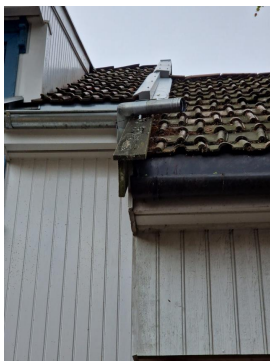
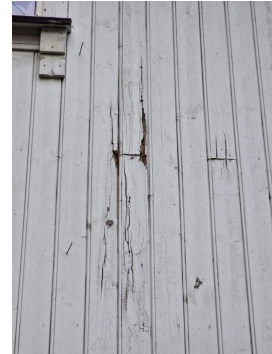
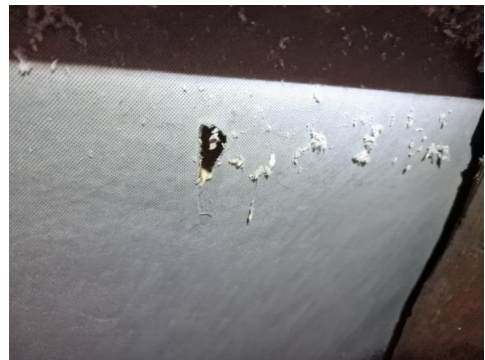
Nedløp og beslag

Renner, nedløp og beslag i sink. Portrommet har renner i plast. Kun befart fra bakkenivå. Ikke funksjonstestet.

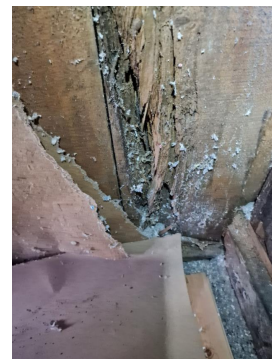
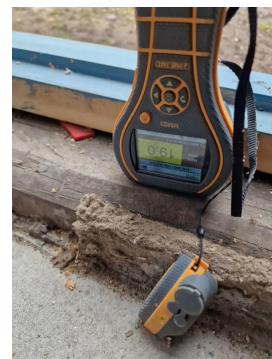
! TG 3 Veggkonstruksjon

- Det er påvist råteskader i veggkonstruksjonen.
- Det er påvist spredte råteskader i bordkledningen.
- Bordkledning går stedvis nesten helt ned i terreng.
- Konstruksjonene har skjevheter.

Det mangler beslag på deler av toppbord.
På den pussede veggen er det noe synlig fuktopptrekk fra grunnen og rust på forankringsjern.

Det er noe synlig råte i veggstokker i andre etasje.
Det ble målt opp til 19 vekt% fukt i bunnsvill i første etasje. Ved nivåer over 15-16 vekt% vil det være fare for utvikling av sopp, råte og mugg.

- Råteskadet trekledning må skiftes ut.
- Lokal utbedring bør foretas for å øke avstanden mellom terreng og bordkledning.
- Råteskadede konstruksjoner må skiftes ut.

Hull i vindsperre bør tettes.

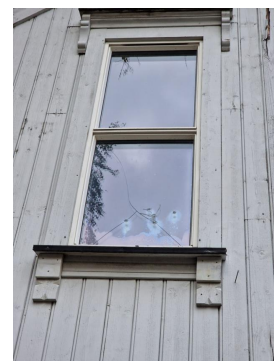
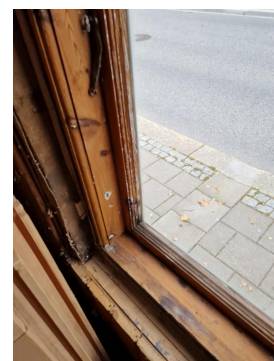
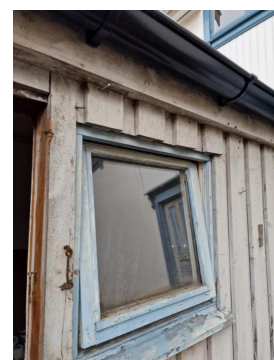
Vinduet med sprekk er i trappehuset.

- Vinduer må justeres.
- Det må påregnes noe vedlikehold og at enkelte vinduer må skiftes ut.
- Vinduer med punkterte/sprukne glass må påregnes skiftes ut, enten hele vinduet eller kun selve glassene.

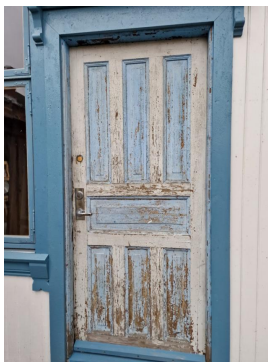
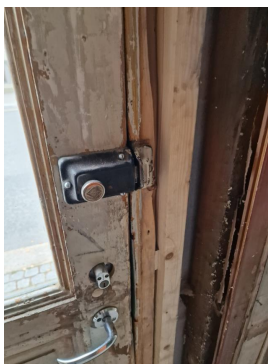
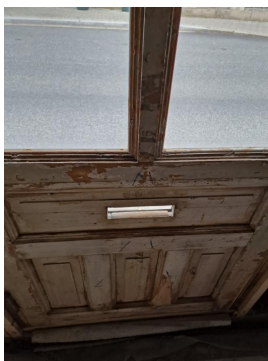
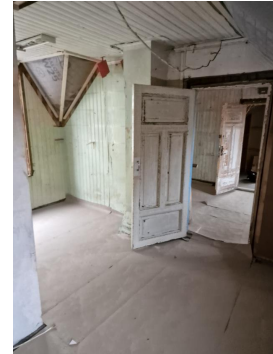
- Karmene i dører er værslitte utvendig og det er sprekker i treverket.

Dørene er slitte og har sprekker i treverket.

Dører må beregnes restaurert.

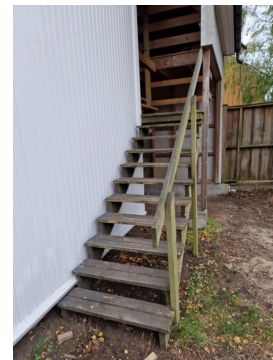
TG 2 Utvendige trapper

Trestolpene går helt ned til bakken, noe som vil medføre fuktopptrekk.

Trappen må beregnes utbedret.

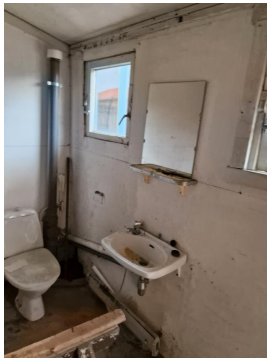
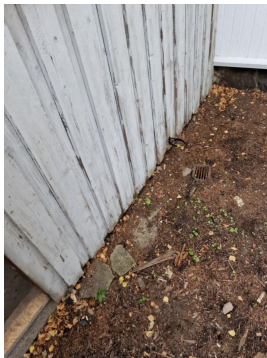
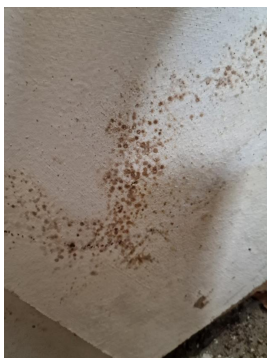
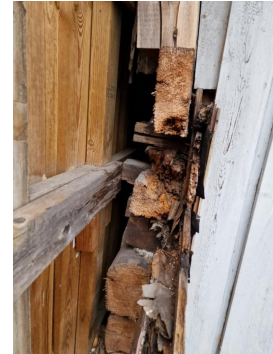
TG 2 Andre utvendige forhold

Treverket er råteskadet og takrenne løs.

Bygget er uisolert og det er svartsopp og fuktmerker på innvendige overflater.

Leca-muren er ikke pusset, og det er synlig fuktopptrekk.

Det er lekkasjer i takrenner.

Det må beregnes total restaurering av tilbygget.

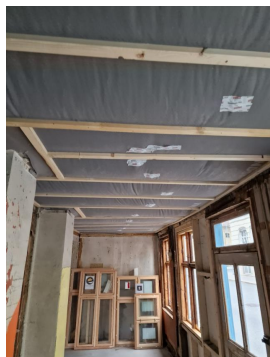
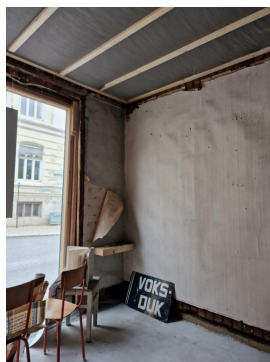
TG 2 Etasjeskille/gulv mot grunn

Grovstøpt gulv i første etasje. Tidligere krypkjeller er støpt igjen. Det ble målt et avvik på 10-15 mm, målt med laser over hele rommet.

- Målt høydeforskjell på mellom 10 - 20 mm innenfor en lengde på 2 meter. Tilstandsgrad 2 gis med bakgrunn i standardens krav til godkjente måleavvik.

Etasjeskillet i andre etasje er trebjelkelag. Det er isolert med blåeisolasjon. Det ble målt opp til 70 mm avvik i andre etasje, målt med laser over hele rommet.

- Målt høydeforskjell på over 30 mm gjennom hele rommet. Tilstandsgrad 3 gis med bakgrunn i standardens krav til godkjente måleavvik.

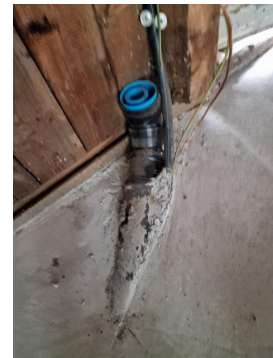
! TG 2 Avløpsrør

Det er avløpsrør av plast. Synlig lagt inn i første etasje. Det er ikke koblet avløpsrør internt i boligen.

Det må gjøres tiltak på avløpsrørets plassering før det kan legges gulv.

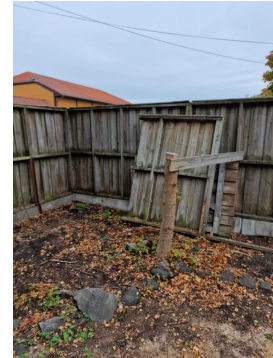
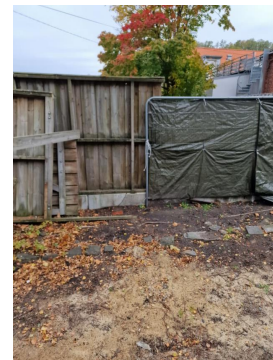
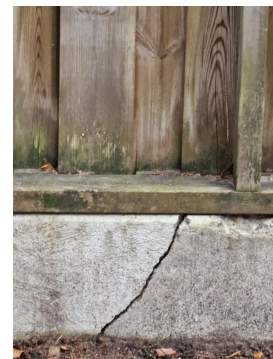
Gjerdet er skjevt og det mangler en del. Skjevheter og sprekker i fundamentet.

Hvis gjerdet tilhører bygget, så må det beregnes skiftet. Eierforhold bør avklares.
