# Tilstandsrapport

Enebolig m/ garasje

Bausteinvegen 5, 8663 MOSJØEN

Befaringsdato: 27.01.2025

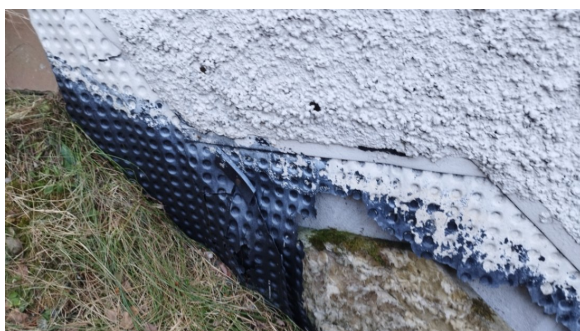
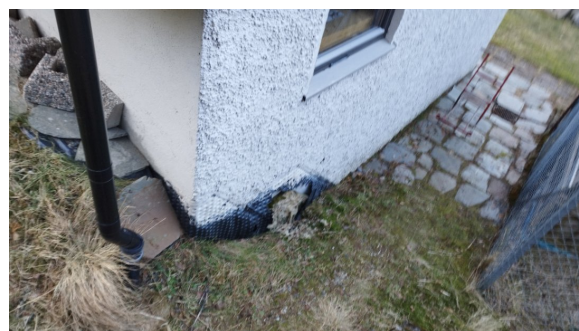
### Grunnmur og fundamenter

Grunnmurer virker stabile og uten registrerte setningsskader, dette med unntak av mindre riss og normale aldringsvekkelser.

Oppretting av muren kan vurderes, og mosen fjernes normalt sett med en kraftvask e.l.

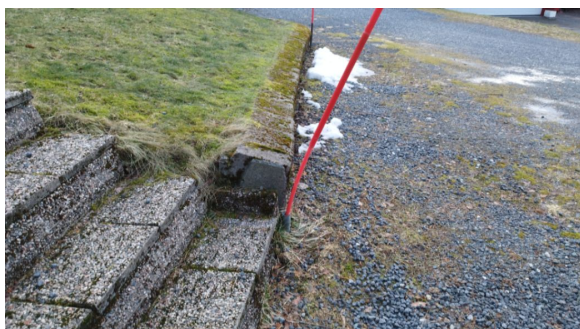
## TG 2 Terrengforhold

Eiendommen ligger i ett skrående terreng. Bakhagen er terrassert.

Selger opplyser at det ikke har vært noe problem med overflatevann fra bakken bak huset , og at det er avskjærende grøft/drensrør lengere opp.
