# Tilstandsrapport

Ødegårds vei 47, 1470 LØRENSKOG

# gnr. 106, bnr. 243, snr. 36

Rapportdato: 08.09.2025

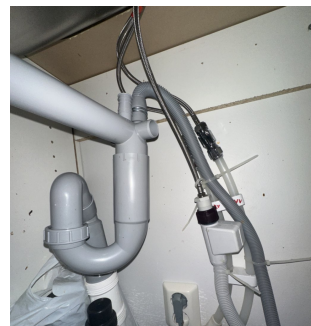
Det er ikke montert Waterguard i benkeskap på kjøkken.

Rørøpplegg i kjøkkenbenk

Det anbefales å montere Waterguard/  
vannstopper på vanninstallasjoner på kjøkken.  
Unnlatt montering av Waterguard,  
kan føre til større skader på nærliggende konstruksjoner  
ved lekkasje fra vannrør.
