Tilstandsrapport

Leilighet

Niels Stubs gate 1, 1776 HALDEN

Befaringsdato: 05.02.2025

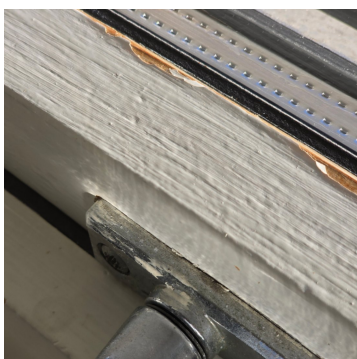
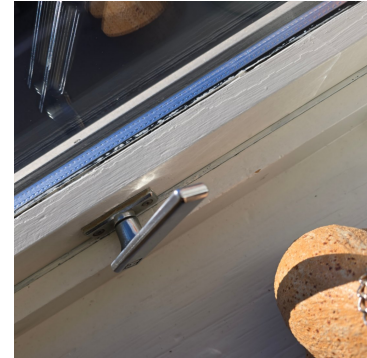
TG 2 Vinduer

- Karmene i vinduer er slitte og det er sprekker i treverket.

Det er noen overmalte tetningslister.

Håndtaket på noen av vinduene er løse.

- Det må påregnes noe vedlikehold og at enkelte vinduer må skiftes ut.

Eier informerer om at det er planlagt utskiftning av vinduer i regi av borettslaget. Vinduer er justert noe etter befaringsdato.

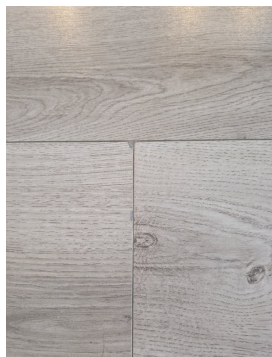
! TG 3 Etasjeskille/gulv mot grunn

Etasjeskillet i betongelementer.
Planavvik opp til 40 mm målt mellom entre og soverom, målt med laser over hele gulvet.

- Målt høydeforskjell på over 30 mm gjennom hele rommet.
- Tilstandsgrad 3 gis med bakgrunn i standardens krav til godkjente måleavvik.

- For å få tilstandsgrad 0 eller 1 må høydeforskjeller rettes opp. Det vil imidlertid sjelden være økonomisk rasjonelt som et enkeltstående tiltak i en bolig som dette. Dersom boligen en gang skal renoveres, kan man vurdere slike tiltak.

Det er beregnet eventuelt flyt sparkel på gulv.

Kostnadsestimat: 10 000 - 50 000

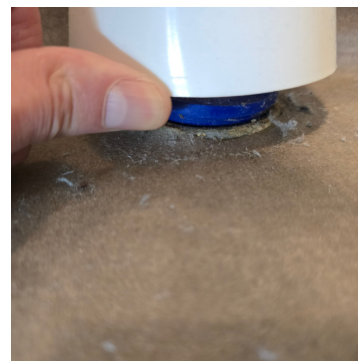
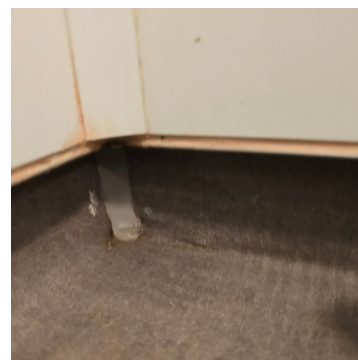
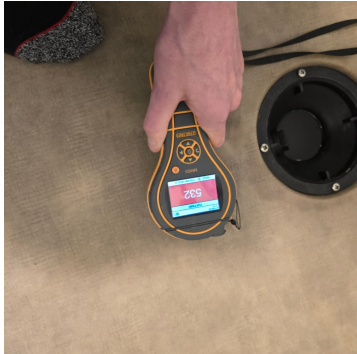
! TG 2 Sluk, membran og tettesjikt

Det er plastsluk og synlig vinylbelegg som tettesjikt.

- Det er påvist mangelfull/feil utførelse rundt rørgjennomføringer e.l. som gir fare for fukt i konstruksjonen i våtsone.
- Mer enn halvparten av forventet brukstid er passert på slukløsningen.

Det er ikke synlig sveising av hjørner på belegg, eller rundt gjennomføringer (kun silikon).

Det ble registret fuktindikasjoner på gulv i dusj .

- Løsningen/utførelsen rundt rørgjennomføringer gir fare for fukt inn i konstruksjoner.
- Overvåk tilstanden jevnlig. For å få tilstandsgrad 0 eller 1 må slukløsningen skiftes ut og sannsynligvis må også membransjiktet skiftes/utbedres. Det er imidlertid vanskelig å si noe om tidspunktet for når dette er nødvendig.

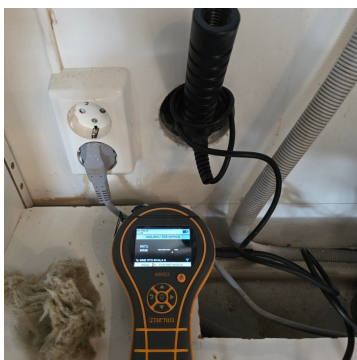
! TG 0 Tilliggende konstruksjoner våtrom

Det ble foretatt hullboring fra kjøkken og inn mot våtsonen på badet. Det ble avdekket isolert vegg og gips inn mot bad. Det ble målt normale fuktverdier ved hulltaking.

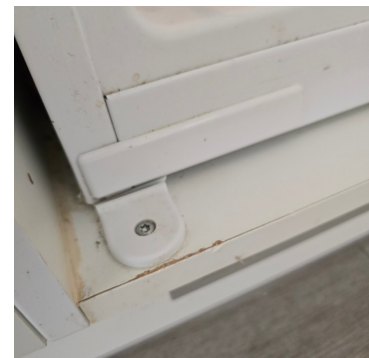
! TG 2 Overflater og innredning

Det er noen mindre bruksmerker. Noe heng i fronter. Det er ikke montert vannstopp eller komfyrvakt. Håndtaket på kjøleboksen i kjøleskapet er ødelagt. Det er noe svelling i bunnplate på kjøleskapet.

Fronter må beregnes justert.

Det anbefales montering av vannstopp og komfyrvakt.

Kostnadsestimat: Under 10 000
