# Tilstandsrapport

Enebolig i kjede

Rugsvingen 36, 1930 AURSKOG

Rapportdato: 28.01.2026

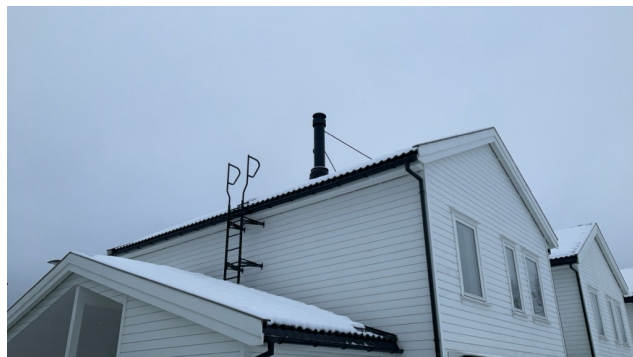
### ! TG 1 Nedløp og beslag

Takrenner, nedløp og beslag av metall. Fra byggeåret.

Yttertaket har ikke snøfangere. Takvinkelen er 27 grader på hovedtaket og 18 grader på entre/carport iht. tegning, det er benyttet ru takstein og da er ikke snøfangere nødvendig.

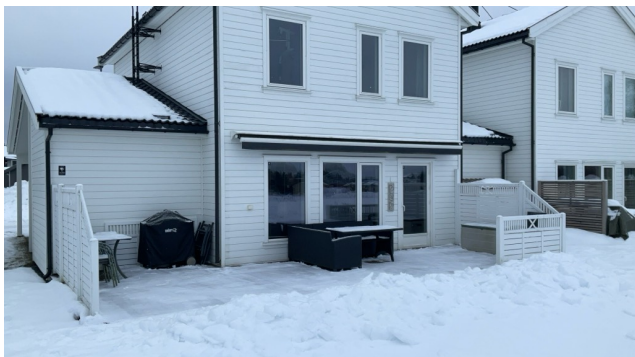
### ! TG IU Terrasse

Terrasse i trekonstruksjon på mark/punktfundamentering. Spaltegulv av tre. Levegger i trekonstruksjon. Motorisert markise.

- Balkonger/terrasse er snødekt og derfor ikke nærmere vurdert.

- Det bør foretas nærmere undersøkelser av balkong/terrasser når den er snøfri.

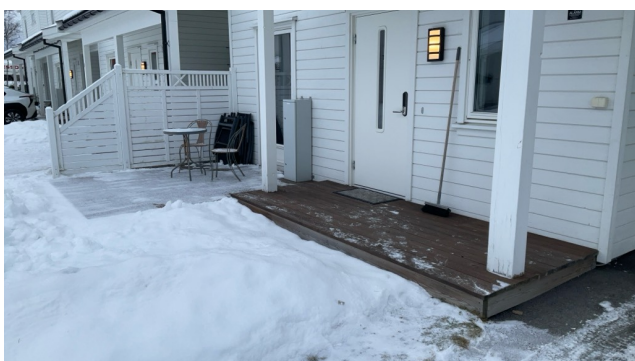
## ! TG IU Inngangsparti med terrasse

Inngangsparti/terrasse i trekonstruksjon på mark/punktfundamentering. Spaltegulv av tre og 1 levegg i trekonstruksjon.

- Balkonger/terrasse er snødekt og derfor ikke nærmere vurdert.

- Det bør foretas nærmere undersøkelser av balkong/terrasser når den er snøfri.

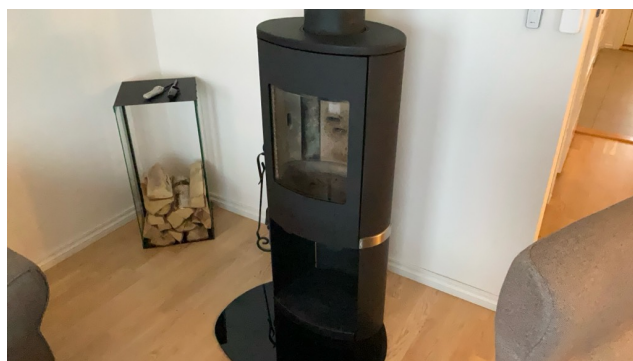
## ! TG 1 Pipe og ildsted

Boligen har isolert stålpipe tilkoblet peisovn i stue.

Pipe og ildsted ble ikke funksjonstestet.

For vurdering av tilstand på pipe og ildsted bør dette undersøkes av lokal brann-/feiermester.

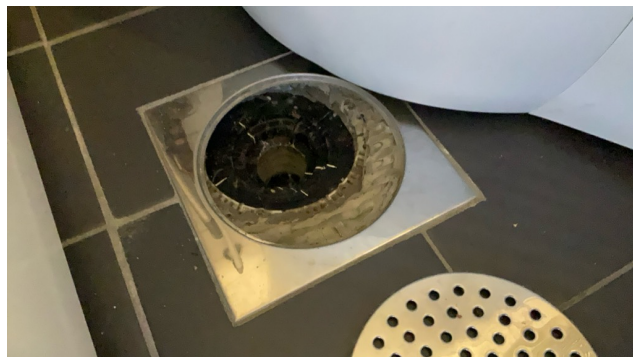
#### TG 1 Sluk, membran og tettesjikt

Det er plastsluk og smøremembran. Dokumentert utførelse med ferdigattest.

Det er synlig slukmansjett/membran under klemringen i sluket.

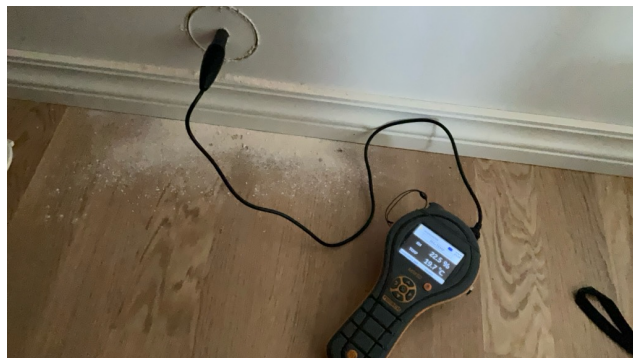
#### TG 0 Tilliggende konstruksjoner våtrom

Hulltaking er foretatt uten å påvise unormale forhold.

Hulltaking ble foretatt i vegg fra trapperom mot vaskerom.

Det ble målt relativ luftfuktighet i vegg, det ble målt med stikkelektroder i treverk og det ble gjort visuell inspeksjon.

Det ble ved målinger og visuell inspeksjon ikke påvist tegn på fuktskader.

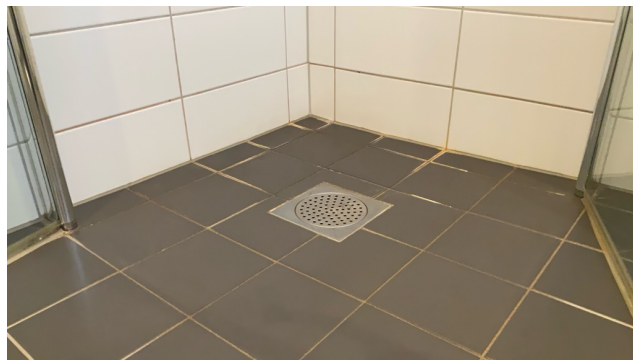
### TG 2 Overflater Gulv

Gulvet er flislagt. Rommet har elektriske varmekabler. Fall mot sluk er målt til ca. 25mm. fra gulv ved dør til slukrist.  
Det er lekkasjeføler ved gulv ved døren som er tilkoblet automatisk vannstoppesystem.

- Det er påvist avvik i fallforhold til sluk i forhold til krav i forskrift på byggetidspunktet.

Det er dårlig fall på gulvet lokalt i dusjnisen. Deler av gulvet her er flatt og det blir stående vann på gulvet i dusjnisen etter dusjing.

Dårlig fall kan føre til oppsamling av vann, som øker risikoen for fuktskader og redusert levetid på gulvkonstruksjonen.

Det bør utføres lokal utbedring av fallforholdet på gulvet i dusjnisen for å hindre at vann blir stående etter bruk.

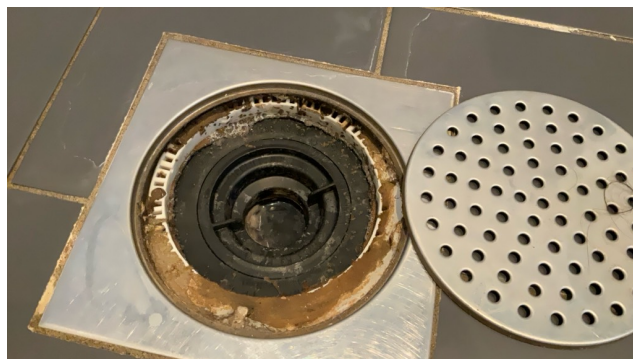
### TG 1 Sluk, membran og tettesjikt

Det er plastsluk og smøremembran. Dokumentert utførelse med ferdigattest.

Det er synlig slukmansjett/membran under klemringen i sluket.

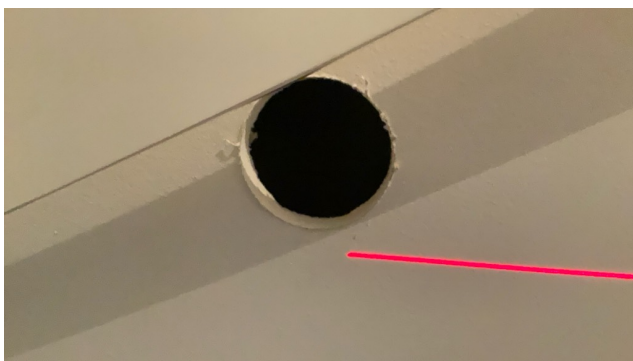
### TG 0 Tilliggende konstruksjoner våtrom

Hulltaking er foretatt uten å påvise unormale forhold.  
Hulltaking ble foretatt i vegg fra trapperom mot dusjnise bad.  
Det ble målt relativ luftfuktighet i veggen, det ble målt med stikkelektroder i treverk og det ble gjort visuell inspeksjon.  
Det ble ved målinger og visuell inspeksjon ikke påvist tegn på fuktskader.
