Tilstandsrapport

📍 Peter Møllers vei 25, 0585 OSLO

Befaringsdato: 11.03.2026

Rapportdato: 30.03.2026

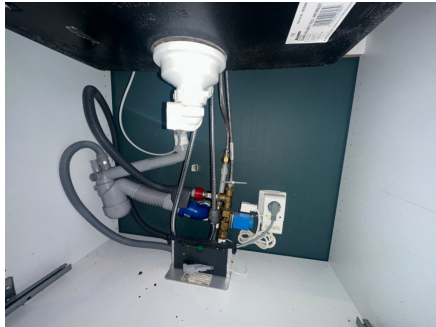
Røropplegg i kjøkkenbenk med Waterguard
