Tilstandsrapport

Hovedbygning

Markvegen 18, 2052 JESSHEIM

Oppdragsnr.: 19185-1687

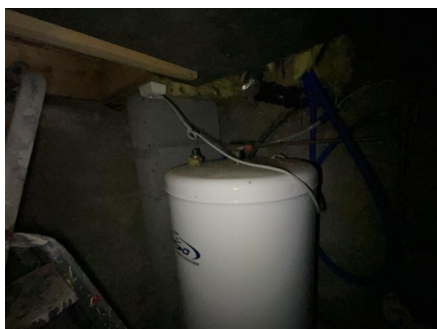
TG 1 Elektrisk anlegg

1. Er alle elektriske arbeider/anlegg i boligen utført av en registrert elektroinstallasjonsvirksomhet?
Ja
2. Er det elektriske anlegget utført eller er det foretatt tilleggsarbeider på det elektriske anlegget etter 1.1.1999?
Ja
3. Foreligger det kontrollrapport fra offentlig myndighet – Det Lokale Eltilsyn (DLE) eller eventuelt andre tilsvarende kontrollinstanser med avvik som ikke er utbedret eller kontrollen er over 5 år?
Nei
4. Forekommer det ofte at sikringene løses ut?
Nei
5. Har det vært brann, branntilløp eller varmgang (for eksempel termiske skader på deksler, kontaktpunkter eller lignende) i boligens elektriske anlegg?
Nei

6. Er det tegn til at det har vært termiske skader (tegn på varmgang) på kabler, brytere, downlights, stikkontakter og elektrisk utstyr? Sjekk samtidig tilstanden på elektrisk tilkobling av varmtvannsbereder, jamfør eget punkt under varmtvannstank
Nei
7. Er der synlig defekter på kabler eller er disse ikke tilstrekkelig festet?
Nei

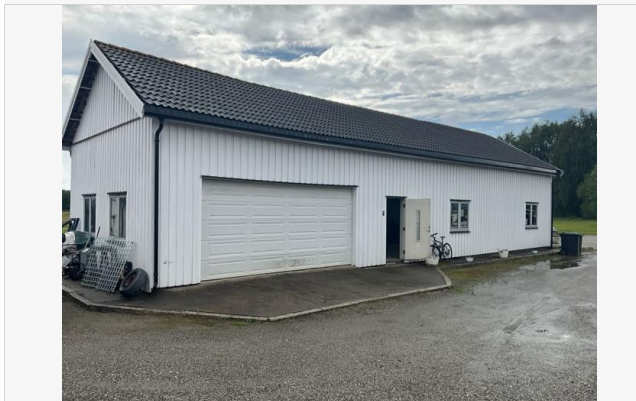
Verksted

Garasje, uthus o.l. er ikke teknisk vurdert på linje med bolighuset. Tilstandsgrad er derfor ikke angitt. Bygningen har vedlikeholdsbehov.

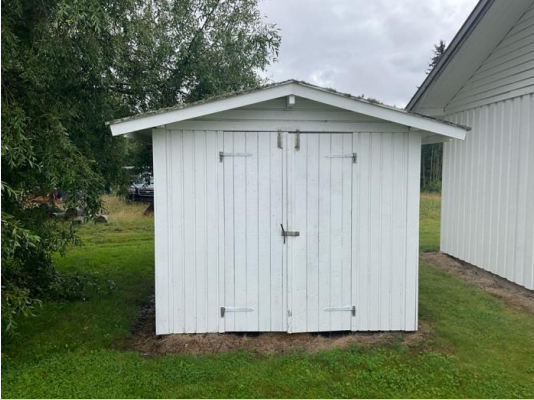
Bod

Garasje, uthus o.l. er ikke teknisk vurdert på linje med bolighuset. Tilstandsgrad er derfor ikke angitt. Bygningen har vedlikeholdsbehov.

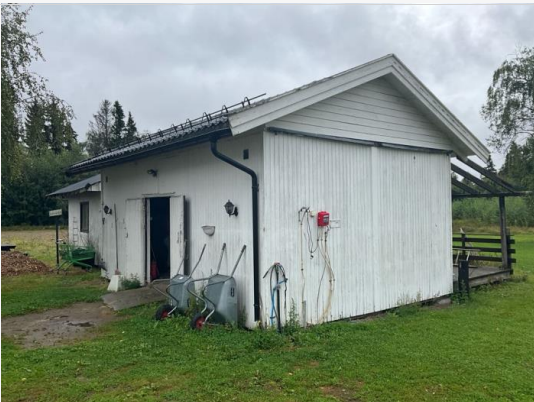
Stall

Garasje, uthus o.l. er ikke teknisk vurdert på linje med bolighuset. Tilstandsgrad er derfor ikke angitt. Bygningen har vedlikeholdsbehov.

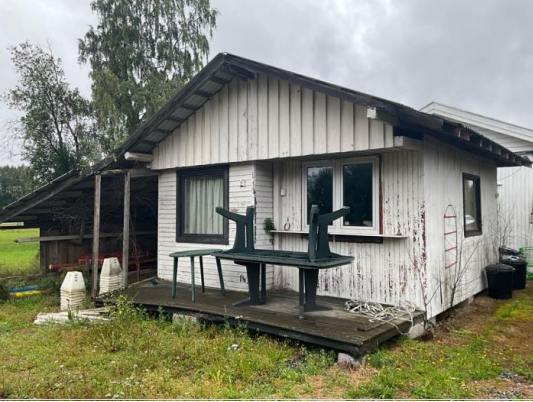
Tild. Klubbhus

Garasje, uthus o.l. er ikke teknisk vurdert på linje med bolighuset. Tilstandsgrad er derfor ikke angitt. Bygningen har vedlikeholdsbehov.
