# Tilstandsrapport

Boligbygg med flere boenheter

Vestmovegen 1 A, 4645 NODELAND

Befaringsdato: 27.04.2026

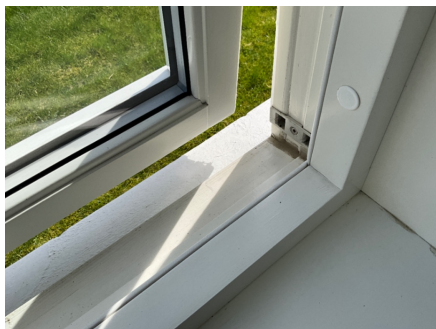
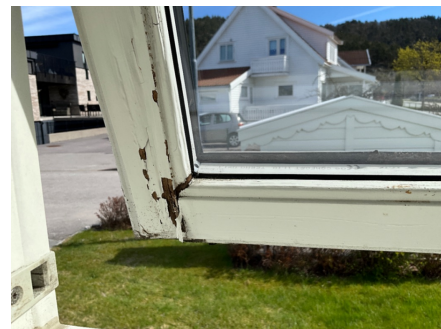
### ! TG 1 Vinduer

Bygningen har malte trevinduer med 2-lags glass.

Eier opplyser at vinduet vil bli byttet før salg.

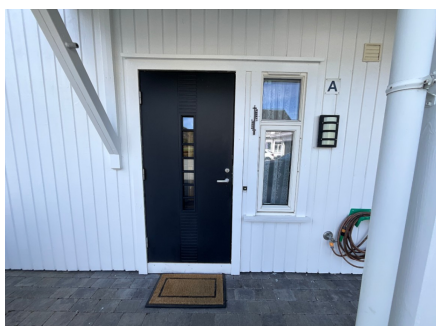
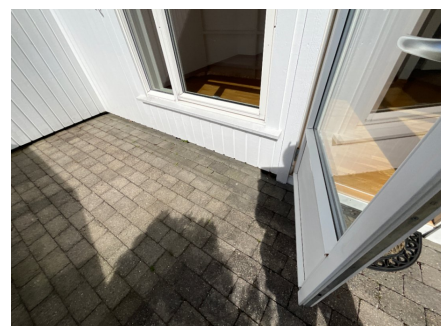
### ! TG 2 Dører

- Det er påvist dører som er vanskelig å åpne eller lukke.

- Dører må justeres.

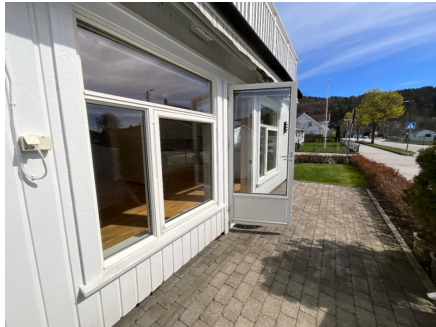
## ! TG 1 Balkonger, terrasser og rom under balkonger

Terrasse i front av leiligheten. Dekke av belegningsstein.

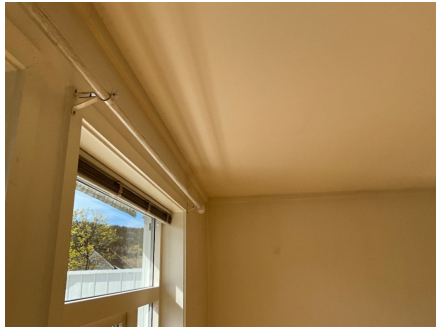
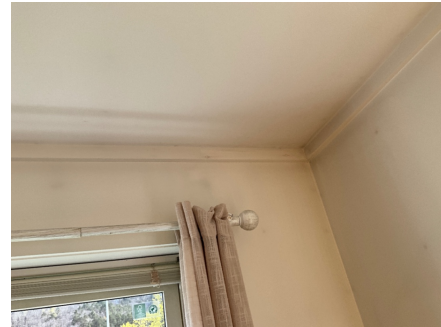
## ! TG 2 Overflater

- Det er påvist heksesot/støvkondens på overflater.

Heksesot/støvkondens oppstår typisk ved at luftbårne støvpartikler binder seg til kalde overflater i konstruksjonen. Slike avsetninger sees ofte i områder med kuldebroer eller lokale temperaturskjeller i yttervegger og overganger mellom bygningsdeler. Fenomenet kan også påvirkes av ventilasjonsforhold, luftfuktighet, oppvarmingsmønster og partikkelbelastning fra innemiljøet.

Boligen har naturlig ventilasjon, noe som kan bidra til redusert luftutskifting og økt risiko for denne typen avsetninger.

Registreringen vurderes å ha sammenheng med kuldebroer og lokale kalde flater i konstruksjonen. Slike forhold kan føre til økt binding av støvpartikler på overflater. Avviket vurderes primært å være et byggfysisk forhold knyttet til temperaturskjeller i konstruksjonen, men ventilasjonsforhold og bruksmønster kan også være medvirkende årsaker.

- Overflater må rengjøres, for å fjerne heksesot/støvkondens, årsak må og fjernes/elimineres.

Overflatene anbefales rengjort. For å redusere risiko for ny dannelse bør årsaksforholdene kartlegges nærmere, herunder vurdering av kuldebroer i ytterkonstruksjonen, ventilasjonsforhold og luftutskifting i boligen. Tiltak kan omfatte forbedret ventilasjon, jevnere oppvarming og eventuelle bygningsmessige tiltak for å redusere kuldebroer der dette er aktuelt.

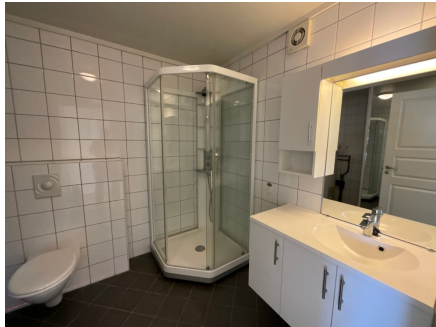
## TG 1 Overflater vegger og himling

Veggene har overflater av fliser. I taket er det malte slette plater.

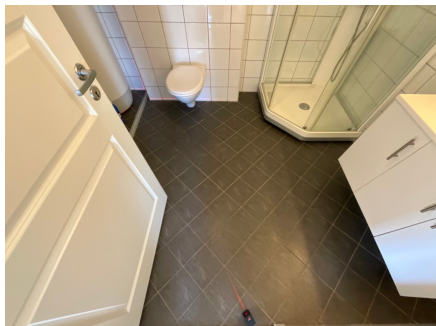
Det er flislagt gulv med elektriske varmekabler. Det er ca 20 mm. høydeforskjell fra flis ved dør til slukrist.

- Det er påvist at høydeforskjell fra topp slukrist til gulv/synlig topp membran ved dørterskel er mindre enn 25 mm.
- Krav til fall er ikke oppfylt og gulvet er tilnærmet flatt (har ikke motfall).

- Et bad med manglende/reduert fall til sluk blir mindre funksjonelt og sikkert for brukeren. Dette kan medføre stående vann på gulvet, vann som ikke ledes effektivt til sluket, økt risiko for at vann renner ut av rommet og redusert sklisikkerhet på gulvet.

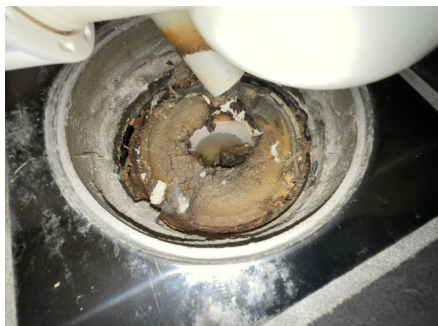
Det er plastsluk og smøremembran med ukjent utførelse.

- Mer enn halvparten av forventet brukstid er passert på membranløsningen.

- Det er viktig å merke seg at levetiden til en membran varierer basert på kvalitet, installasjon og bruk. Eldre membraner kan bli sprø og sprekke opp, noe som fører til at de mister sin vanntettende funksjon. Dette kan resultere i vannlekkasjer gjennom vegger og gulv og fuktskader.

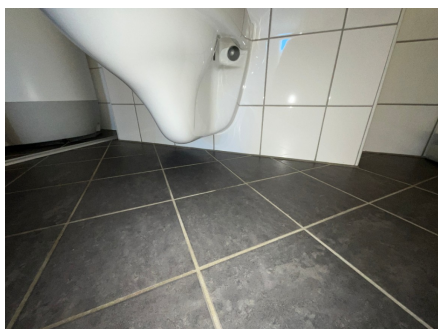
### ! TG 2 Sanitærutstyr og innredning

- Det er ikke påvist tilfredsstillende løsning for å synliggjøre lekkasje fra innebygget sisterner.

- Uten dreneringsløsning/lekkasjesikring kan lekkasjer pågå over lang tid uten å bli oppdaget. Dette kan føre til omfattende fuktskader i omkringliggende byggematerialer.

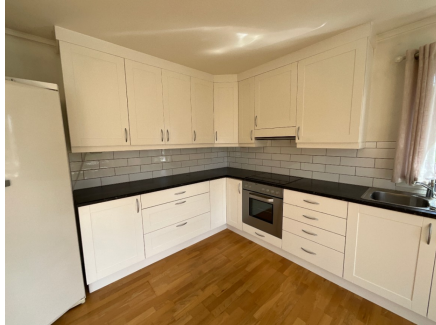
### ! TG 1 Overflater og innredning

Kjøkkenet har innredning med glatte fronter. Benkeplaten er av laminat.

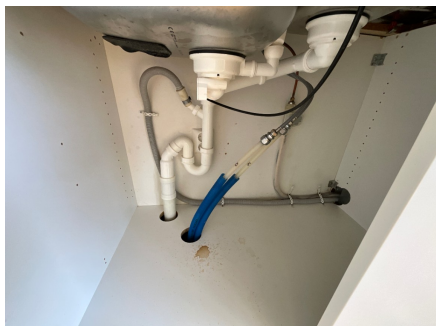
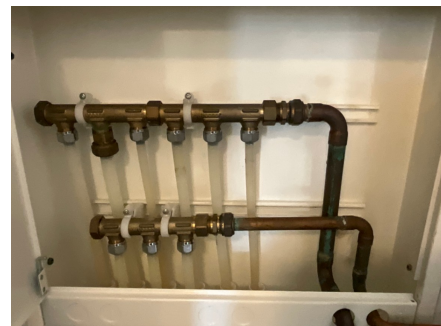
### TG 2 Vannledninger

Innvendige vannledninger er av plast (rør i rør). Det er besiktiget i rørskap.

- Det er påvist at eventuelt lekkasjevann fra rør i rør system ikke ledes til sluk eller annen kompenserende løsning.

- Det bør foretas tiltak på anlegget som sikrer bedre løsning på eventuelt lekkasjevann fra rør i rør system.

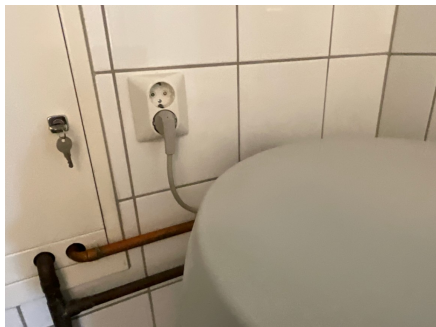
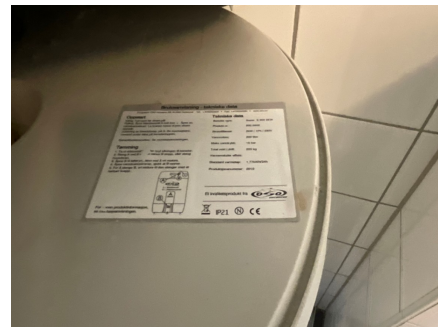
## TG2 Varmtvannstank

- Det er ikke påvist tilfredsstillende el-tilkobling av varmtvannstank iht. gjeldende forskrift.

Varmtvannsberederen elektriske tilkobling er til stikkontakt. Regelverket tilsier fast tilkobling til denne type bereder.

Berederen har en elektrisk tilkobling som ikke er i tråd med dagens krav for beredere av slik størrelse og effekt.

Dette skyldes at tilkoblingen er blitt utført slik da berederen ble montert.

Den elektriske tilkoblingen med stikkontakt kan medføre økt fare for brannutvikling, grunnet belastningen tilkoblingen utsettes for.

Tiltak for fast tilkobling av berederen bør utføres, selv om dette ikke er et krav om på utføres tilkoblingen fast, før eventuelt ny bereder monteres. Det anbefales likevel at det etableres fast strømtilkobling for å motvirke fare for brann.

- Det bør etableres tilfredsstillende el-tilkobling etter gjeldende forskrift.
