# Tilstandsrapport

Fritidsbolig

Ljøsheim 81, 2610 MESNALI

Befaringsdato: 03.06.2025

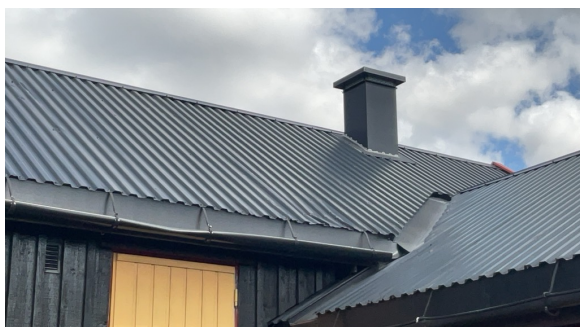
Bulker på taktekking enkelte steder.

- Det må foretas lokal utbedring.

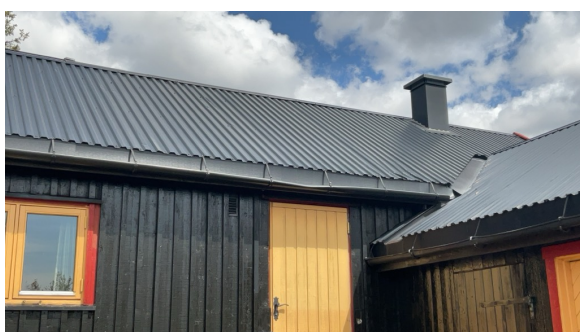
Bygningen må sikres for å hindre at is og snø faller ned på områder der personer og husdyr kan befinne seg. Merk at bæreevne til takkonstruksjon må vurderes før dette startes med tanke på eventuell snølast.

Takrenne har blitt bøyd, sannsynligvis som følge av snøras.

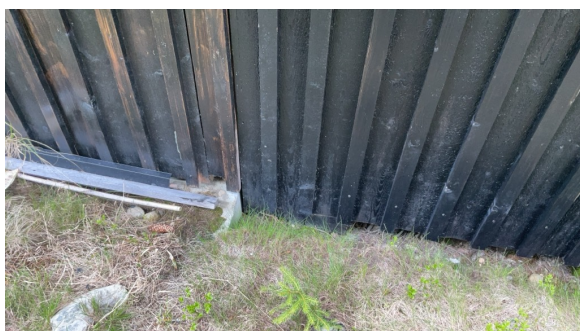
Erfaringsmessig kan eldre trevegger ha skjulte skader, spesielt over grunnmuren og under vinduene. Lufting av kledning er ikke i samsvar med dagens anbefalte løsning, den er heller ikke dårligere enn den normale løsningen på tidspunktet da huset ble bygget.

Lav høyde mellom grunnen og kledning, risiko for skader. Anbefalt høyde mellom terreng og kledning er 30 cm.

- Uten tilstrekkelig lufting bak bordkledningen kan fuktighet som trenger inn bak bordene eller gjennom veggen innenfra ikke tørke opp. Dette skaper ideelle forhold for råtesopp og muggvekst.
- Lokal utbedring bør foretas for å øke avstanden mellom terreng og bordkledning.

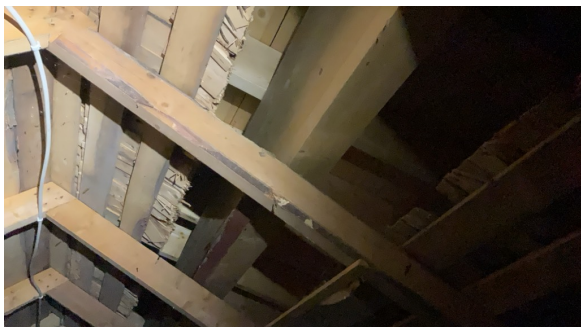
Nye taksperer og nytt undertak lagt over eksisterende takkonstruksjon

- Det bør gjøres lokale tiltak.

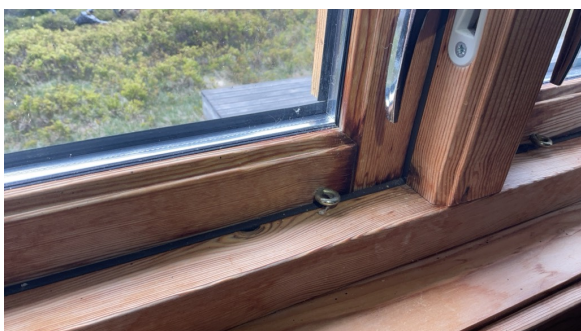
- Det er påvist tegn på innvendig kondensering av enkelte vindusglass.
- Karmene i vinduer er slitte og det er sprekker i trevirket.

Kondensmerker/fuktmerker på enkelte vinduer.

- Det må foretas lokal utbedring.

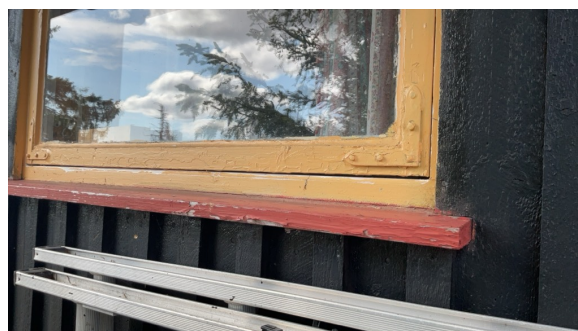
Værslitte karmen.

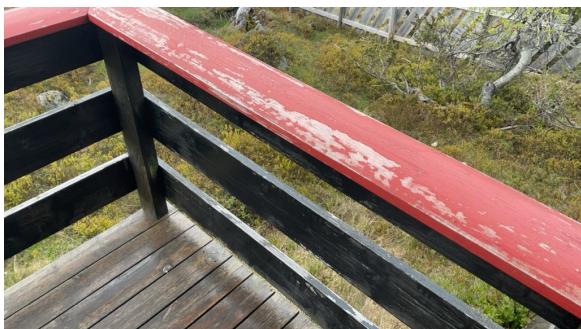
Slitasje på håndløper.

- Det er ikke krav om utbedring av rekkverkshøyde opp til dagens forskriftskrav.

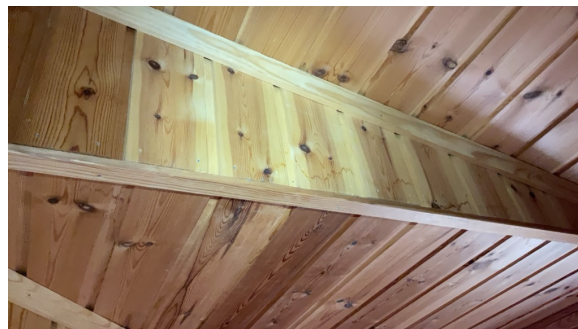
- Det er påvist skader på overflater.

Fuktmerker i overgang mellom gammel og ny hyttedel. Merker var tørre ved befaring.

- Gjennomføre ytterligere undersøkelser og foreta utbedring av skade.

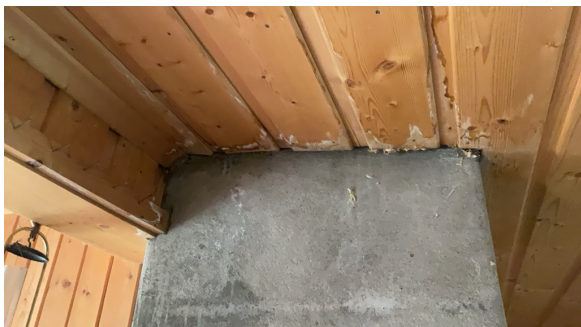
Fuktmerker rundt pipe i utvendig soverom. Merker var tørre ved befaring.

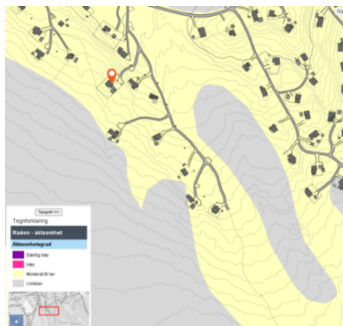
Bygningen ligger i et område som er definert med moderat til lav aktsomhetsgrad i kartet.

- Det bør gjennomføres radonmålinger.

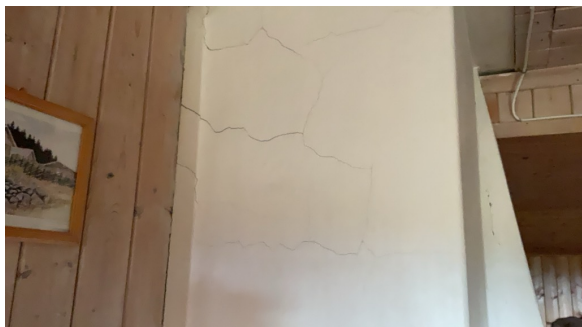
- Det er påvist sprekker og/eller riss i pipe.

Sprekker i pipe.

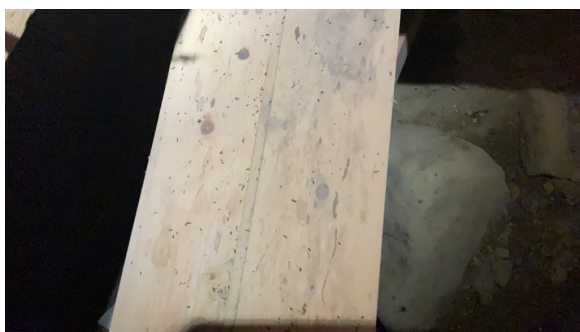
- Det er ikke tilfredsstillende ventilering av krypkjeller.
- Det er registrert symptom på aktivitet fra skadedyr.

Mus i bygninger kan forårsake strukturelle skader på bygningsdeler, for eksempel gnaging på kabler/rør, isolasjon, tettesjikt etc. Mus kan i enkelte tilfeller overføre sykdom til mennesker.

Spor av mus registrert.

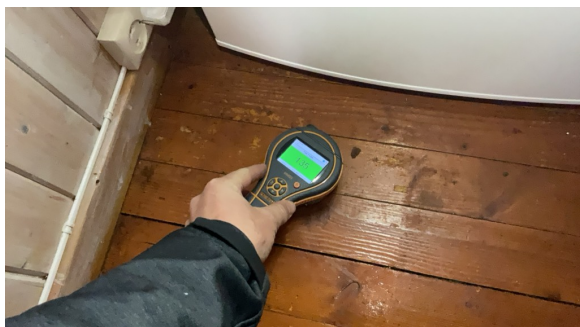
Med enkle fuktsøk ble det ikke registrert unormale verdier.
