# Tilstandsrapport

📍 Øvre Prinsdals vei 17, 1266 OSLO

# gnr. 186, bnr. 12

Befaringsdato: 24.11.2023

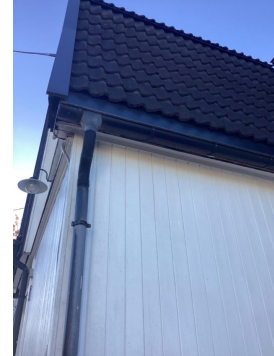
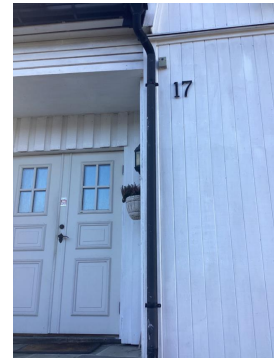
Det er ikke registrert skader og avvik som tilsier at det er umiddelbare behov for tiltak. Men det bør vurderes å overflatebehandle eller bytte deler av anlegget i tiden som kommer.

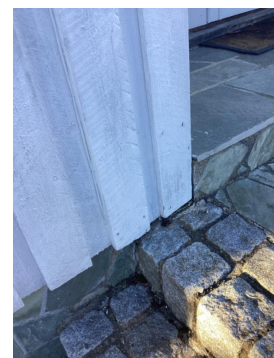
### Veggkonstruksjon

Veggene har tømmerkonstruksjon og bindingsverkkonstruksjon.  
Fasade/kledning har liggende og stående bordkledning.

Det anbefales å overflatebehandle enkelte vegger. Det kan heller ikke utelukkes stedvis utskifting.

Det anbefales å etablere lusing/musetetting.

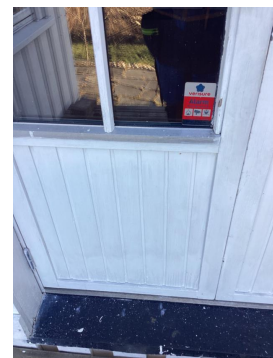
## TG 2 Balkongdør 1. etasje

To-fløyet balkongdør med malt trekarm og 2-lags glass.

Det anbefales overflatebehandling.  
Det kan ikke utelukkes at det blir behov for utskifting i tiden som kommer. Det er ikke umiddelbare behov for dette.

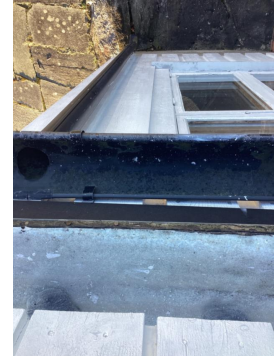
## TG 2 Veranda

Veranda etablert over vinterhage.  
Verandaen er bygget med trekonstruksjoner og er tekket.  
Det er et trekkverk som er målt til 103cm.  
Verandaen er målt til ca. 5,4m<sup>2</sup>.

- Balkong/terrasse ligger over innredede boligrom, usikker konstruksjon. Konstruksjonsutforming gir økt fare for skader.

- Det må gjennomføres ytterligere undersøkelser.

Tettesjiktet bør trolig skiftes i tiden som kommer. Det anbefales å gjøre nærmere undersøkelser.

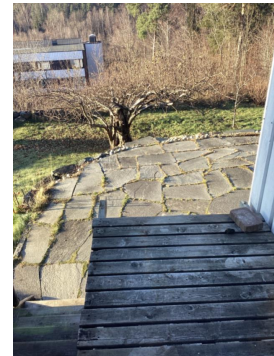
## TG 3 Utvendige trapper

Utvendig trapp med repos.

Det anbefales å montere dette for bedre person sikkerhet.

**Kostnadsestimat: Under 10 000**

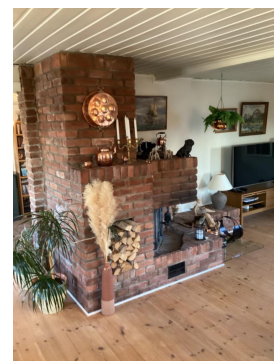
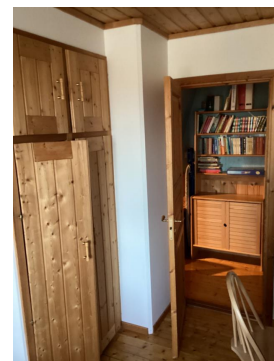
## TG 3 Pipe 1985

Boligen har elementpipe.

2 av sidene må gjøres tilgjengelig.

**Kostnadsestimat: 10 000 - 50 000**

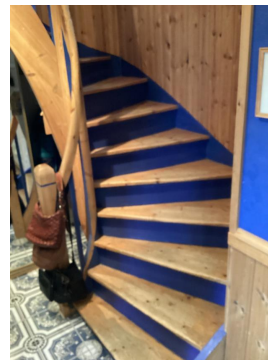
## TG 2 Innvendige trapper

Boligen har malt lukket tretrapp.

- Det er ikke krav om utbedring av rekkverkshøyder opp til dagens krav.
- Håndløper bør monteres, men det var ikke krav på byggetidspunktet.

Det anbefales å se nærmere på innfesting av trappen for å redusere knirk.

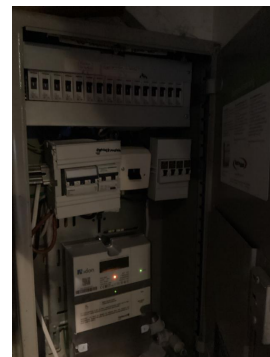
#### ! TG 2 Elektrisk anlegg

2. Når ble det elektriske anlegget installert eller sist oppdatert? (årstall)  
**2014 I forbindelse med utbedring av avvik etter El-tilsyn.**

**Ved manglende dokumentasjon og manglende tilsynsrapport nyere enn 5 år anbefales det på generelt grunnlag en utvidet el. kontroll. Kostnadsestimatet er kun gitt for utvidet el. kontroll. Etter gjennomført el- kontroll må ytterligere tiltak vurderes basert på de utførte undersøkelsene.**

**Kostnadsestimat: Under 10 000**
