# Tilstandsrapport

Grenseveien 19, 6516 KRISTIANSUND N

Befaringsdato: 06.02.2026

Rapportdato: 13.02.2026

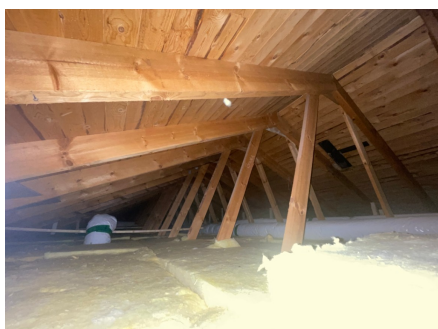
## TG 1 Takkonstruksjon/Loft

Selvbærende W-takstoler med taktro i tre.  
Det er luke i himling til kryploft fra soverom.

Loftet er kun besiktiger fra luke, da det ikke var gangbart gulv. Undersøkelsen begrenser seg til det som var synlig fra luke. Ingen synlige, unormale forhold.

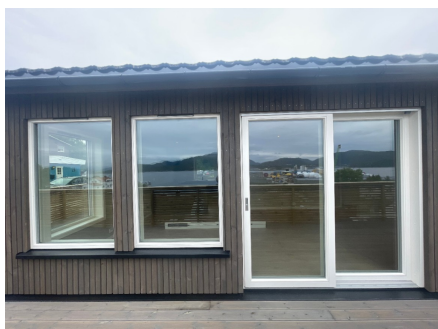
## TG 0 Vinduer

Bygningen har malte trevinduer / verandaskyvedør med 3-lags glass i 1. etasje og og PVC vinduer med 3-lags glass i underetasjen.
