# Tilstandsrapport

Fritidsbolig

Furufleta 3 , 7870 GRONG

Befaringsdato: 13.01.2026

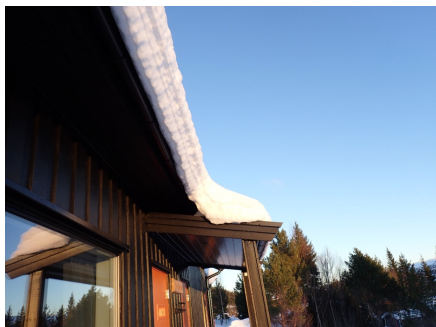
### Nedløp og beslag

Nedløp og beslag av metal.

Det meste av renner og beslag er dekket av snø.

- Det mangler snøfangere på hele eller deler av taket, noe som var krav på byggemeldingstidspunktet.

- Det må monteres snøfangere for å oppfylle byggeårets krav.

**Kostnadsestimat: 20 000 - 100 000**

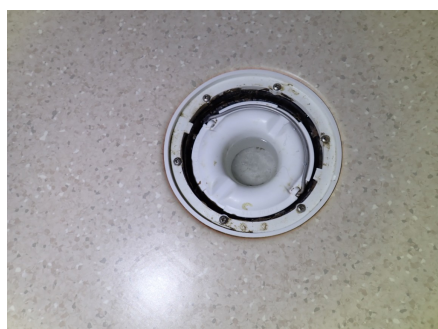
## TG 1 Sluk, membran og tettesjikt

Det er plastsluk og synlig vinylbelegg som tettesjikt.

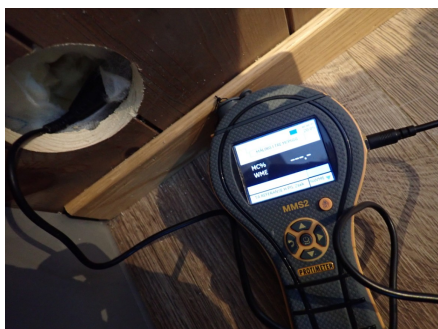
## TG 0 Tilliggende konstruksjoner våtrom

Hulltaking er foretatt uten å påvise unormale forhold. Hulltaking er foretatt ved/i kjøkken. Fuktkvotemåling (vekt%) i konstruksjonen ble målt til 0.

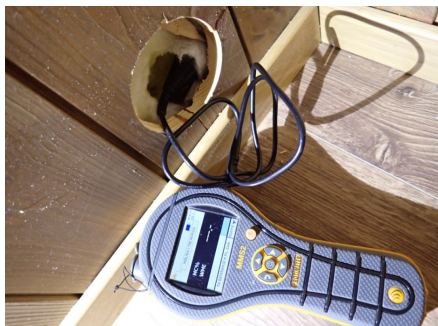
### TG 0 Tilliggende konstruksjoner våtrom

Hulltaking er foretatt uten å påvise unormale forhold. Hulltaking er foretatt ved/i soverom. Fuktkvotemåling (vekt%) i konstruksjonen ble målt til 0.
