Tilstandsrapport

Enebolig

Tostenvegen 11 , 7822 BANGSUND

Befaringsdato: 26.03.2026

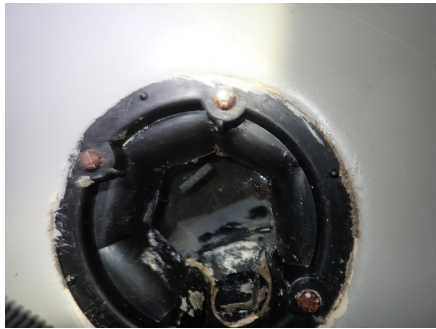
Det er plastsluk og synlig vinylbelegg som tettesjikt.

- Det er rundt sluk påvist en ikke-fagmessig utførelse av membran/tettesjikt/klemring.
- Mer enn halvparten av forventet brukstid er passert på membranløsningen.
- Mer enn halvparten av forventet brukstid er passert på slukløsningen.

Klemmring er noe skjev og klemmer ikke rundt hele sluken.

- Det er viktig å merke seg at levetiden til en membran varierer basert på kvalitet, installasjon og bruk. Eldre membraner kan bli sprø og sprekke opp, noe som fører til at de mister sin vanntettende funksjon. Dette kan resultere i vannlekkasjer gjennom vegger og gulv og fuktskader.
- Sluket må sjekkes og rengjøres jevnlig.
- Overvåk tilstanden jevnlig. For å få tilstandsgrad 0 eller 1 må slukløsningen skiftes ut og sannsynligvis må også membransjiktet skiftes/utbedres. Det er imidlertid vanskelig å si noe om tidspunktet for når dette er nødvendig.
- Eldre sluk av plast er ofte utsatt for lekkasjer og særlig i overganger. Eventuelle lekkasjer kan medføre fuktskader på tilliggende konstruksjoner.
- Usikker løsning rundt klemring gir økt risiko for at vann kan trenge ned mellom membranen og sluket. Dette kan føre til lekkasje og fuktskader i underliggende konstruksjoner over tid.

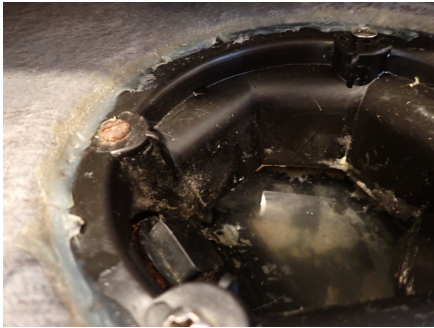
Det er plastsluk og synlig vinylbelegg som tettesjikt.

- Mer enn halvparten av forventet brukstid er passert på slukløsningen.

- Sluket må sjekkes og rengjøres jevnlig.
- Overvåk tilstanden jevnlig. For å få tilstandsgrad 0 eller 1 må slukløsningen skiftes ut og sannsynligvis må også membransjiktet skiftes/utbedres. Det er imidlertid vanskelig å si noe om tidspunktet for når dette er nødvendig.
- Eldre sluk av plast er ofte utsatt for lekkasjer og særlig i overganger. Eventuelle lekkasjer kan medføre fuktskader på tilliggende konstruksjoner.

Fortsatt bruk av dusjkabinett anbefales med tanke på at det er stedvis motfall og at det er usikkerhet om tetthet på gulvbelegg.

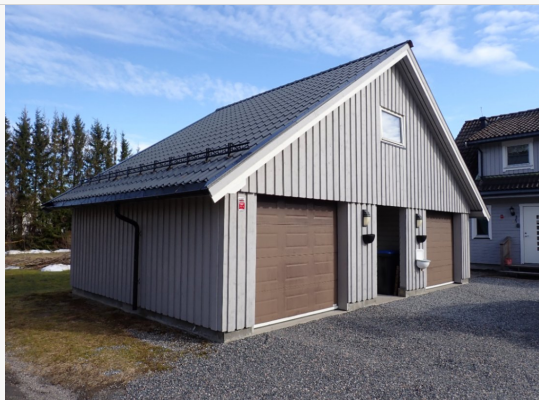
Garasje

Tilleggsbyggingen er ikke videre tilstandsvurdert og omtalt i rapporten.
Bemerk mer skade i port til høyre.
Trapp til 2 etasje er noe bratt og har en enkel konstruksjon.
