Tilstandsrapport

📍 Gøteborggata 26, 0566 OSLO

Befaringsdato: 17.02.2025

Autorisert foretak: Larsens Takst Service AS

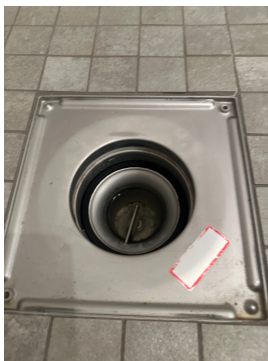
Sluk i stål plassert i dusjssonen.
Dokumentasjon/ferdigattest, legges
til grunn for vurdering av badets tettesjikt.

Sluk i stål plassert i dusjsone

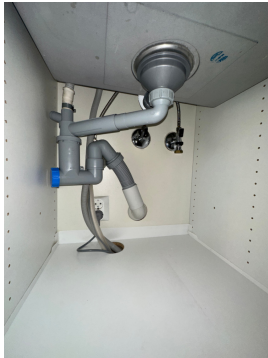
Rørpropp i kjøkkenbenk

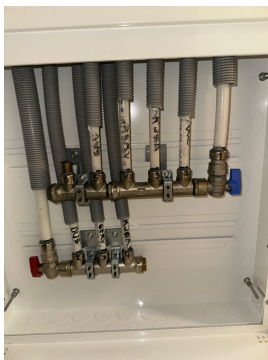
Det er ikke observert Waterguard/ lekkasjestopper,
i benkeskap på kjøkken.

Boliger som er bygget etter 2010 skal ha lekkasjestopper
i rom som kjøkken, egne toalettrom og
bod med varmtvannsbereder.

Samleskap med rørkurser og stoppekraner

Montering av Waterguard bør påberegnes, etter krav i forskrift.

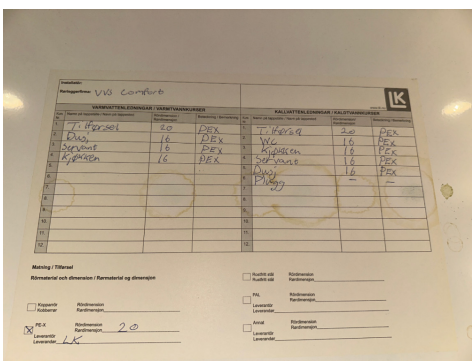
Kursoversikt for rør i samleskap

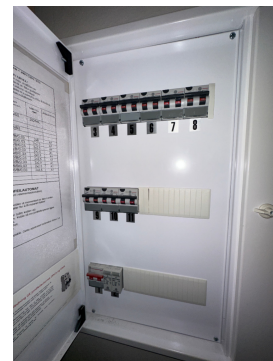
Sikringsskap med automatsikringer.

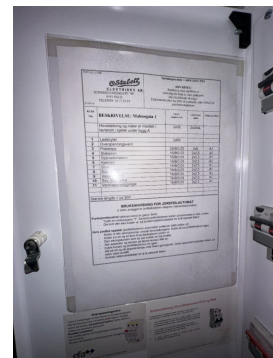
Kursoversikt i sikringsskap
