Tilstandsrapport

Enebolig

Trossevegen 4, 4056 TANANGER

Befaringsdato: 02.10.2024

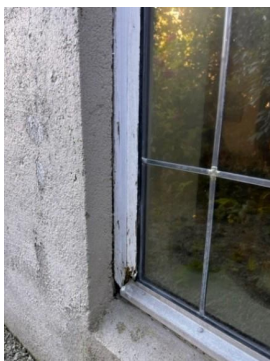
- Det er påvist avvik rundt innsetningsdetaljer.
- Det er påvist noen glassruter som er punktert eller sprukne.
- Det er påvist vinduer med fukt/råteskader.
- Karmene i vinduer er slitte og det er sprekker i trevirket.

Råteskader i vinduer og glasslister.

- Vinduer med punkterte/sprukne glass må påregnes skiftes ut, enten hele vinduet eller kun selve glassene.
- Det må påregnes noe vedlikehold og at enkelte vinduer må skiftes ut.
- Vinduer med råteskader må erstattes med nye.

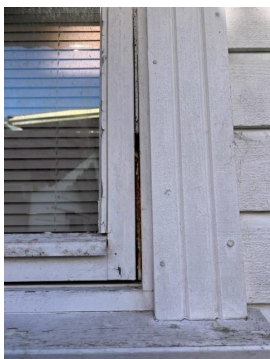
Slitasje på vinduer.

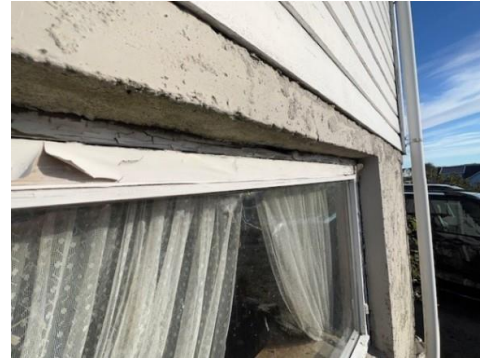
Råteskade i vinduer.

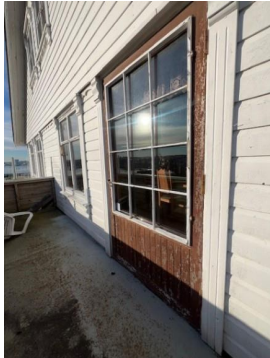
- Det er påvist dører med punkterte eller sprukne glassruter.
- Det er påvist utetthet/åpning mellom dørblad og dørkarm. Dvs. at kaldtrekk kan oppstå.
- Karmene i dører er værslitte utvendig og det er sprekker i trevirket.

Terrassedør med fuktskader og behov for vedlikehold.

- Det må påregnes noe vedlikehold og at enkelte dører må skiftes ut.
- Dører med punkterte/sprukne glass må påregnes skiftes ut, enten hele døren eller kun selve glassene.

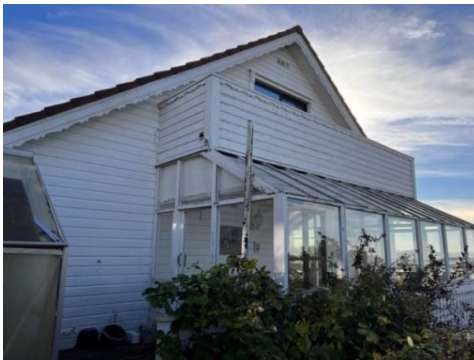
Slitasje på innglasset terrasse.

Det må regnes med vedlikehold/Oppussing av innglasset terrasse

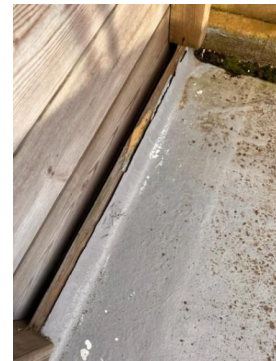
Utett mellom glassfiber tekking og trevirke.

Det anbefales ytterligere kontroll av konstruksjon for evt. skjulte fukt og råte skader.

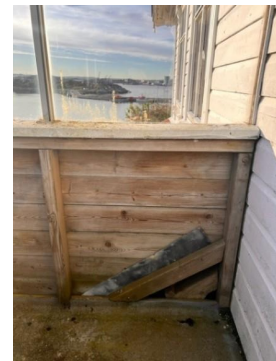
Utett overgang i balkong.

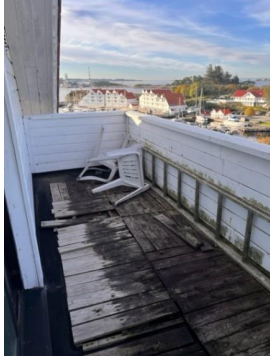
Balkong 2 etasje med råteskadet tre lemmet på gulv og slitasje generelt på trevirke.

- Rekkverkshøyde må endres for å tilfredsstille krav på byggemeldingstidspunktet.
- Lokal utbedring/utskiftning bør utføres.

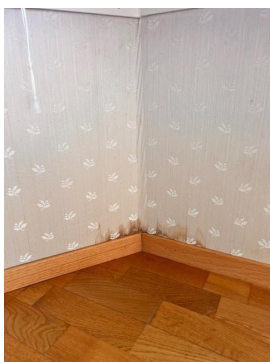
Synlig fuktskader på vegg i stue 1 etg. (karnapp), tak i bod (under skyvedør i 2 etg).

Fuktskade under vinduer i karnapp 1 etasje.

Det anbefales ytterligere kontroll av konstruksjon for evt. skjulte skader.

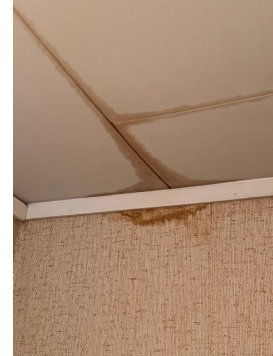
Fuktskade i tak 1 etg., bod, under skyvedør i 2 etg

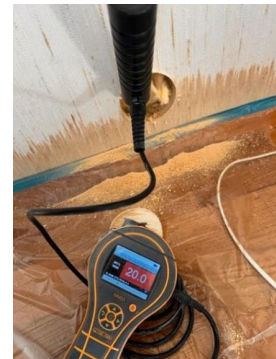
Hulltaking er foretatt og det er påvist avvik i konstruksjonen. Hulltaking er foretatt ved/i hall m/trapp. Fuktvotemåling (vekt%) i konstruksjonen ble målt til 20.

Fuktmåling i påforet betongvegg som ligger mot terreng.

Den påviste høye fuktigheten gir grunn til å overvåke konstruksjonen jevnlig for å se utvikling over tid, og eventuelt foreta tiltak for å unngå fuktskader.

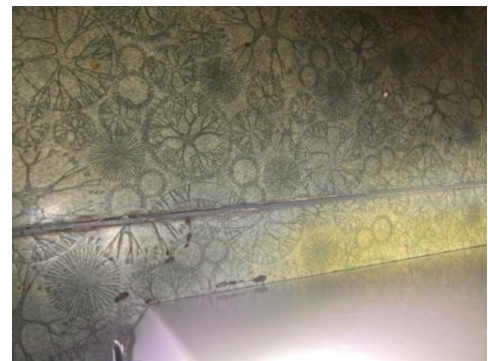
- Det er påvist at gulvoverflaten har sprekker.
- Det ble påvist svikt i sveise skjøt til gulv belegg.

Svikt i sveiseskjøt til gulvbelegg.

- Overflater må utbedres eller skiftes.

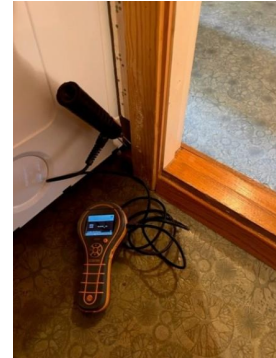
Fuktmåling i vegg mot våtsone vaskerom.

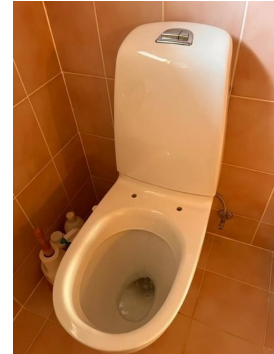
Toalettsete mangler.

Det må regnes med kostnader til nytt toalettsete og montering.

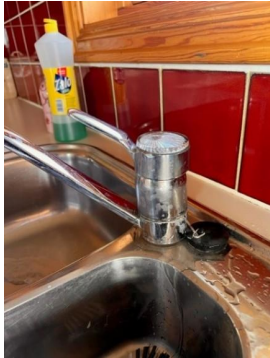
- Det er registrert lekkasje fra oppvaskkum eller blandebatteri.

Blandebatteri lekker.

- Gjennomføre ytterligere undersøkelser og foreta utbedring av skade.

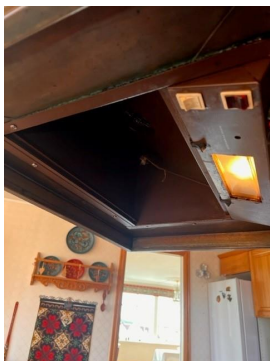
Kjøkkenvifte mangler filter.

Filter anbefales å montere i kjøkkenvifte.
