# Tilstandsrapport

Leilighet

Sverdrups gate 40 , 4007 STAVANGER

Befaringsdato: 14.01.2026

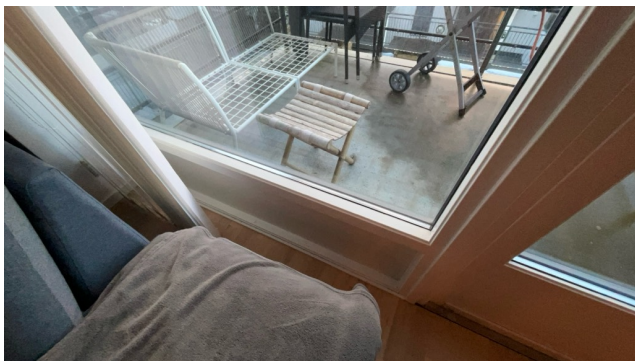
### TG 1 Vinduer

Bygningen har malte trevinduer med isolerglass.

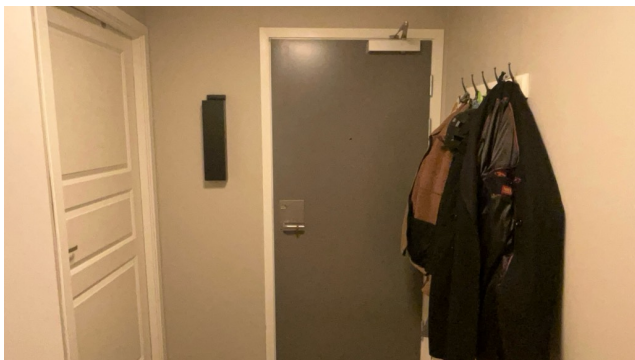
### TG 1 Dører

Bygningen har malt hovedytterdør.

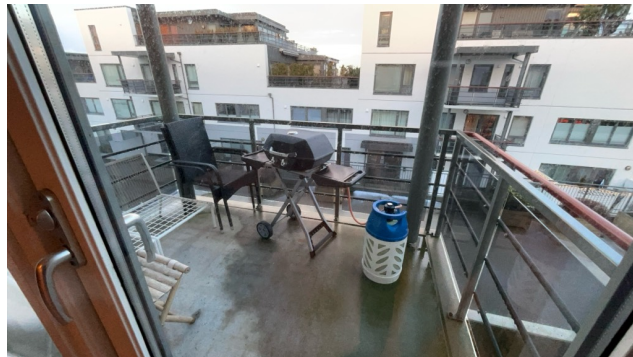
### TG 1 Balkonger, terrasser og rom under balkonger

Balkong ut fra leiligheten.

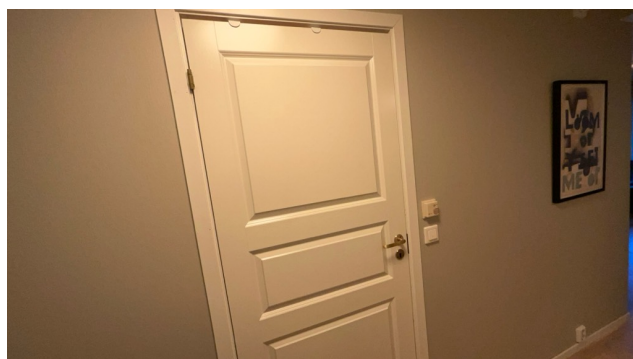
### TG 1 Innvendige dører

Innendig har boligen malte profilerte dører.

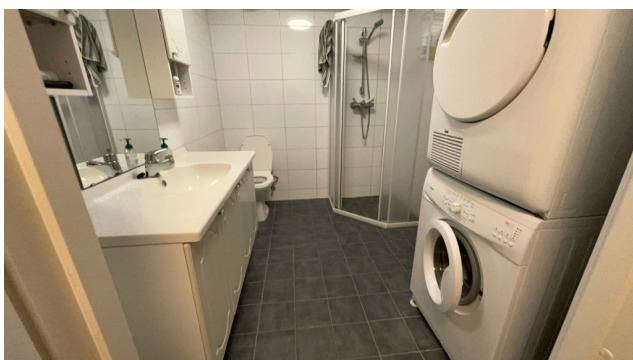
### 3. ETASJE > BAD

Aktuell byggeforskrift er tekniske forskrifter i perioden 1997-2010. Det foreligger ingen dokumentasjon.

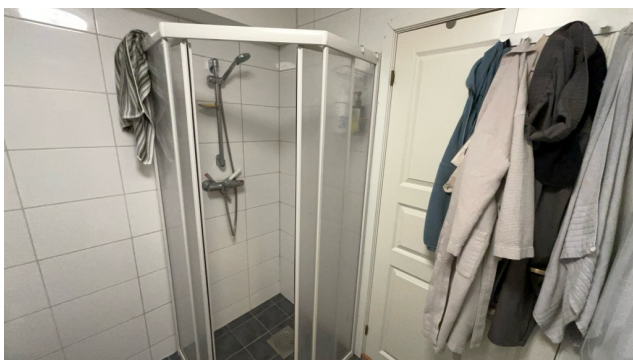
#### TG 2 Overflater vegger og himling

Veggene har fliser. Taket er malt.

- Det er vindu/dør med ikke fuktbestandige materialer i våtsonen (ved vask, dusj, badekar, osv.), løsningen eller byggematerialet er uegnet.

- Dersom det ikke gjøres tiltak, kan dette medføre oppfukning, oppsvelling og forringelse av materialer over tid og fuktskader på tilstøtende konstruksjoner.

Det bør iverksettes tiltak for å beskytte eller skifte ut uegnede materialer i våtsonen, for å redusere risikoen for fuktskader, råte og soppdannelse. Manglende tiltak kan føre til forkortet levetid på konstruksjonen og økte vedlikeholdskostnader.

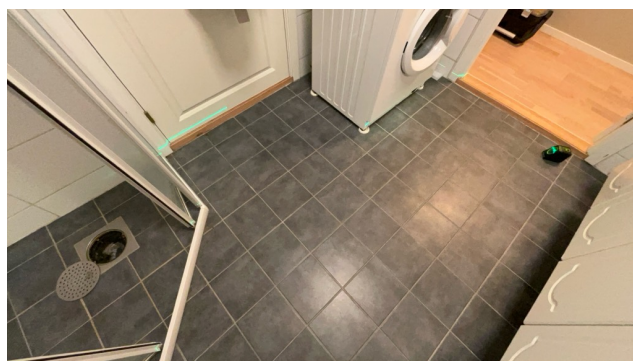
#### TG 2 Overflater Gulv

Gulvet er flislagt. Rommet har elektriske varmekabler. Fall mot sluk er målt til 6 mm i dusjhjørnet. Høydeforskjell fra toppen av sluket til toppen av membranen ved dørterskelen er 15 mm (synlig vinylbelegg bak terskellist).

- Det er mulighet for at det kan forekomme vannlekkasje på våtrommet hvor vann ikke vil gå til sluk.
- Det er påvist at høydeforskjell fra topp slukrist til golv/synlig topp membran ved dørterskel er mindre enn 25 mm.
- Det er påvist at noen fliser har bom (hulrom under).
- Det er påvist avvik i fallforhold til sluk i forhold til krav i forskrift på byggetidspunktet.

- Et bad med manglende/reduert fall til sluk blir mindre funksjonelt og sikkert for brukeren. Dette kan medføre stående vann på gulvet, vann som ikke ledes effektivt til sluket, økt risiko for at vann renner ut av rommet og redusert sklisikkerhet på gulvet.
- Dersom tiltaket ikke utføres, kan dette over tid føre til at flisene løsner eller sprekker, spesielt ved belastning eller bevegelser i konstruksjonen.
- Selv om bom eller hullid ikke alltid er et umiddelbart problem, bør det overvåkes nøye før eventuell utvikling i sprekker i flisfuger e.l. oppstår. Dette må en foreta tiltak for, for å begrense utviklingen.

Vinylbelegg som membran under fliser er avsluttet lavere ved dørterskel enn høyden på dusjstokken, dette gjør at eventuelt lekkasjevann utenfor dusjen kan trekke ut i konstruksjonene i fugen mellom dørkarm og terskel.

Fallforholdene bør utbedres slik at alt vann ledes til sluk, for å redusere risikoen for vannansamling og fuktskader på gulvet.

Fliser med bom bør festes tilstrekkelig til underlaget for å unngå at fliser løsner eller at det oppstår ytterligere skader på gulvet.

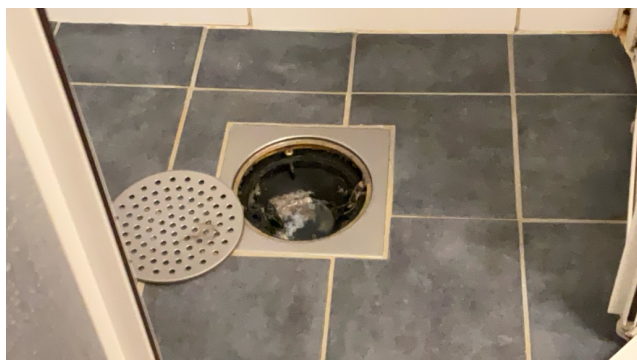
#### TG 2 Sluk, membran og tettesjikt

Det er plastsluk og synlig vinylbelegg som tettesjikt.

- Mer enn halvparten av forventet brukstid er passert på membranløsningen.
- Mer enn halvparten av forventet brukstid er passert på slukløsningen.

- Det er viktig å merke seg at levetiden til en membran varierer basert på kvalitet, installasjon og bruk. Eldre membraner kan bli sprø og sprekke opp, noe som fører til at de mister sin vanntettende funksjon. Dette kan resultere i vannlekkasjer gjennom vegger og gulv og fuktskader.

Konsekvensen av aldrende membran og sluk er økt risiko for lekkasjer, som kan føre til fukt- og råteskader i tilstøtende konstruksjoner.

- Overvåk tilstanden jevnlig. For å få tilstandsgrad 0 eller 1 må slukløsningen skiftes ut og sannsynligvis må også membransjiktet skiftes/utbedres. Det er imidlertid vanskelig å si noe om tidspunktet for når dette er nødvendig.

Membran og sluk bør følges opp jevnlig, da over halvparten av forventet brukstid er passert.

For å oppnå lavere tilstandsgrad må membran og sluk skiftes ut, men tidspunktet for dette er vanskelig å fastslå.

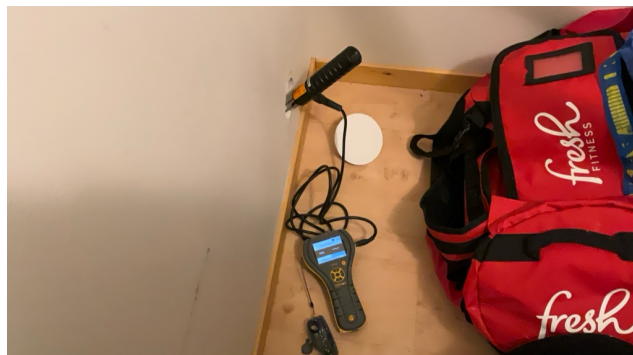
### ! TG 0 Tilliggende konstruksjoner våtrom

Hulltaking er foretatt uten å påvise unormale forhold. Hulltaking er foretatt i bod mot bad.

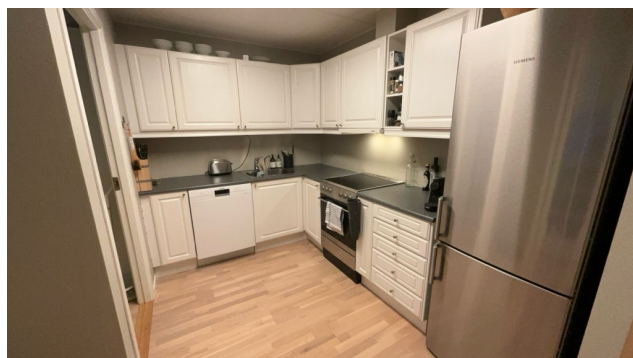
### ! TG 1 Overflater og innredning

Kjøkkenet har innredning med profilerte fronter. Benkeplaten er av laminat. Det er kjølfrysenskap, oppvaskmaskin og komfyr.

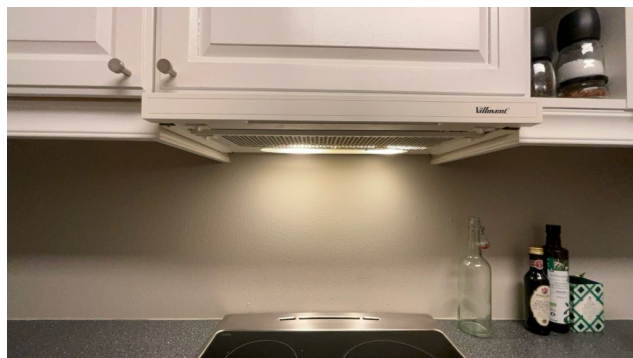
### ! TG 1 Avtrekk

Det er kjøkkenventilator med avtrekk ut.

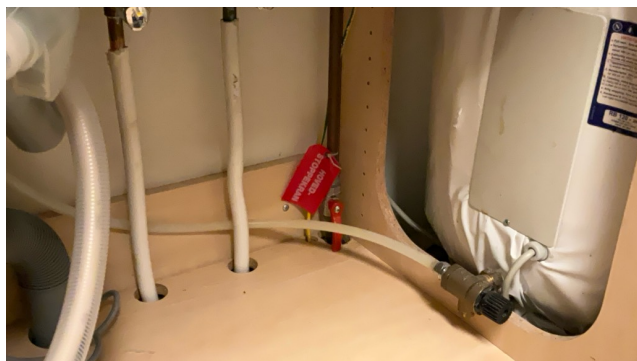
### ! TG 1 Vannledninger

Innvendige vannledninger er av kobber.

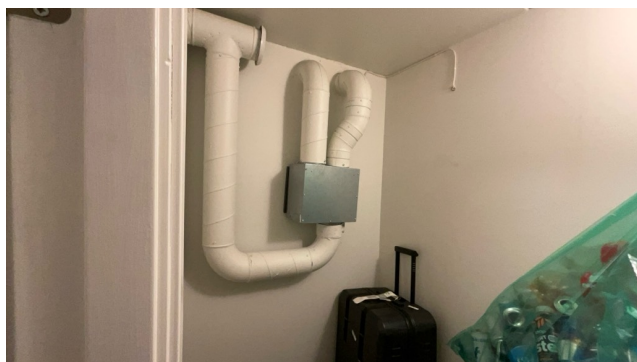
## TG 1 Ventilasjon

Boligen har mekanisk ventilasjon.

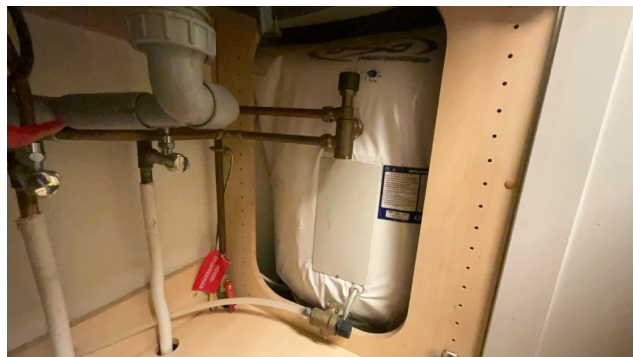
## TG 2 Varmtvannstank

Varmtvannstanken er på 116 liter.

Årstall: 2000 Kilde: Produksjonsår på produkt

- Det er påvist at varmtvannstank er over 20 år

- Det er ikke behov for utbedringstiltak siden tanken fungerer i dag, men ut ifra alder kan skader plutselig oppstå på eldre tanker.

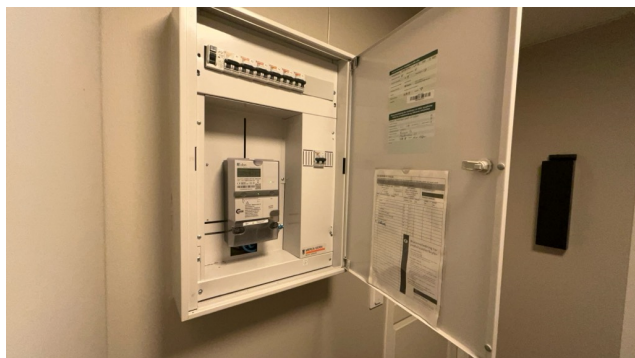
## Elektrisk anlegg

Det elektriske anlegget er utført med automatsikringer.

Ja Pga. alder på det elektriske anlegget anbefales en utvidet el-kontroll.

Det er ikke fremvist samsvarserklæring for det elektriske anlegget. Samsvarserklæring er en form for garanti på det elektriske arbeidet som er utført. Utvidet el-kontroll anbefales.

- Det er behov for at en kvalifisert elektroaglig person kontrollerer det elektriske anlegget.

- Innhent en kvalifisert elektroaglig person for å kontrollere det elektriske anlegget.

Det anbefales også at en kvalifisert elektroaglig person kontrollerer det elektriske anlegget for å avdekke eventuelle feil eller mangler, da dette kan utgjøre en sikkerhetsrisiko og øke faren for brann eller personskade.
