# Tilstandsrapport

📍 Skattumbakken 15, 1960 LØKEN

# gnr. 34, bnr. 194

Rapportdato: 22.05.2025

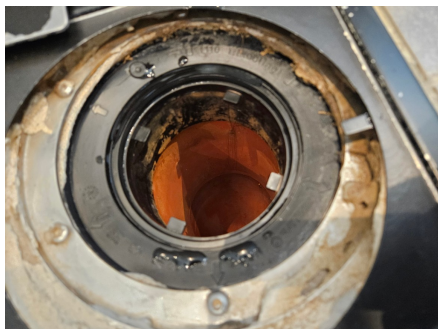
Kontroll av sluk.
