# Tilstandsrapport

Boligbygg med flere boenheter

Sven Eidissens vei 59C , 9300 FINNSNES

## Boligbygg med flere boenheter - Byggeår: 1997

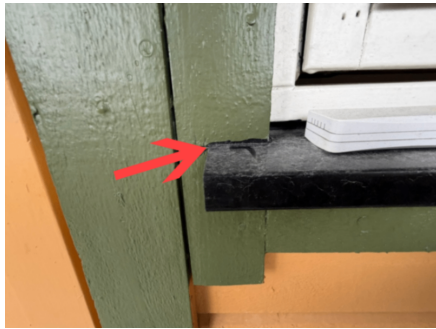
Det er ikke oppbrett på endene på beslagene. Dette kan føre til at vann driver inn til skulte deler av konstruksjonen.

Utvendig omramming (lister) støter mot vannbrettbeslaget.

Eksempel på hvor omramming støter mot beslag.

Det bør etableres oppbrett i endene av vannbrettbeslagene for å hindre vanninntrengning i veggkonstruksjonen, noe som kan føre til fuktskader og redusert levetid på bygningsdelene.

Omramming utvendig bør tilpasses slik at det ikke oppstår kontakt med vannbrettbeslaget, for å unngå fuktopptak i treverket med påfølgende råteskader.

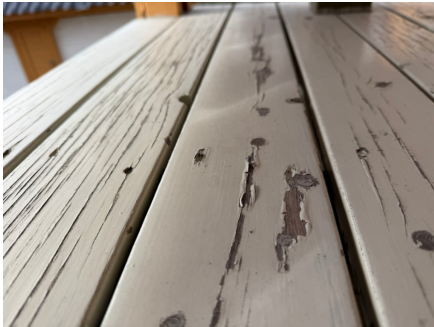
Det er registrert værslitt overflatebehandling på terrassebordene.

EKsempel på værslitt overflatebehandling.

Overflatebehandlingen på terrassebordene bør fornyes for å hindre videre slitasje og forringelse av treverket. Dersom tiltak ikke utføres, øker risikoen for fuktopptak, råte og redusert levetid på terrassedekket.

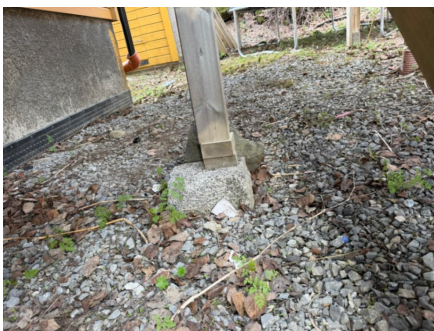
Søylene for trappekonstruksjonen er opplagret på lettklinkerblokker på terreng. Det er registrert ulik trinnhøyde i trinnene

Eksempel på opplagring av søyle.

Understøttelsen til søylene kan være utsatt for bevegelser og setninger over tid. Utbedring bør vurderes dersom det observeres ustabilitet, skjevheter eller andre tegn til bevegelse.

Ulik trinnhøyde bør utbedres for å redusere risikoen for snubling og fallulykker.

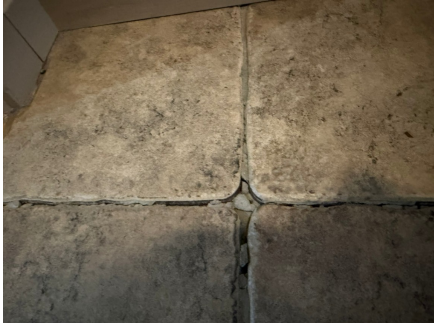
Det er registrert løse fliser i gangen, samt stedvis manglende flisfuge.

Eksempel på fuger som mangler.

Løse fliser og manglende fuger bør utbedres for å hindre ytterligere skade, fuktinntrengning og fare for at flere fliser løsner eller sprekker.

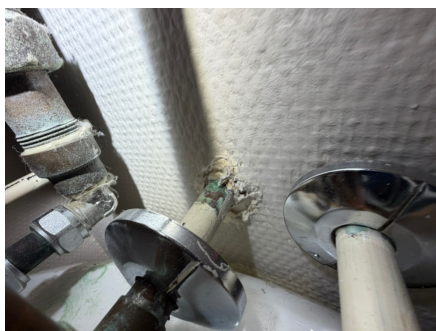
Tettesjiktet på veggene er i utgangspunktet egnet til denne typen bruk, men det er klare indikasjoner på at tettesjiktet ikke vil tåle vannbelastning, både på grunn av påviste avvik og naturlige alderssvinkelser.

Ved inspeksjon av rørgjennomføringer i vegg er det registrert utette rørgjennomføringer.

Eksempel på utett rørgjennomføring.

Manglende oppgradering av våtrommet medfører risiko for at konstruksjonene ikke vil tåle vanlig bruk av vann eller lekkasjer. Selv om det er dusjkabinett, er det fortsatt en betydelig risiko for at våtrommets konstruksjoner ikke tåler lekkasjer. Dette kan føre til fuktskader på tilstøtende konstruksjoner.

Rommet må oppgraderes/renoveres for å redusere risiko for skader. Ved å utsette gulv og vegger for vann kan det oppstå sopp og råteskader i skjulte deler av konstruksjonen.

**Kostnadsestimat: 200 000 - 500 000**
