# Tilstandsrapport

Rekkehus

Dølihagan 8 B, 2050 JESSHEIM

Befaringsdato: 07.10.2025

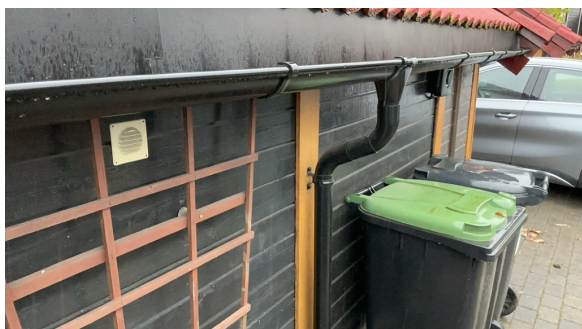
## TG 2 Veggkonstruksjon

Yttervegg i isolert bindingsverk som var normal byggeskikk på oppføringstidspunktet. Liggende utvendig trekledning.

- Det er ingen eller liten lufting i nedre kant av kledning mot grunnmur.
- Det er avvik:

Utvendig vedlikehold skjer normalt i regi borettslaget. Ved evt. utskifting av panel og etterisolering anbefales det at det etableres luftespalte iht. dagens anbefalinger og at bygningsdelen utføres skadedyrsikker.

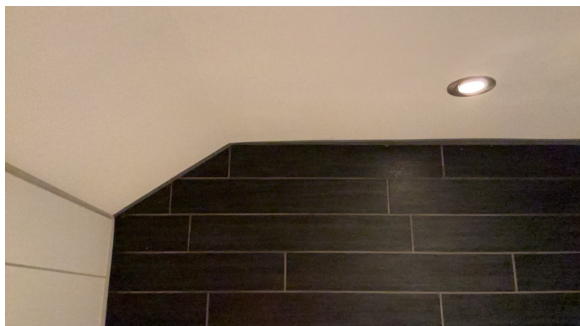
#### 🔧 TG 2 Overflater Gulv

Overflater under badekar ikke innsisert på grunn av tilgjengelighet. Det dusjes direkte på gulv/vegg, noe som gir økt belastning på konstruksjonene. Ved enkle fuktsøk registrerte jeg ingen unormale verdier.

- Det er mulighet for at det kan forekomme vannlekkasje på våtrommet hvor vann ikke vil gå til sluk.

- Det er påvist at høydeforskjell fra topp slukrist til gulv/synlig topp membran ved dørterskel er mindre enn 25 mm.
- Det er påvist at noen fliser har bom (hulrom under).
- Det er påvist avvik i fallforhold til sluk i forhold til krav i forskrift på byggetidspunktet.
- Det er avvik:

Gulvet er tilnærmet flatt. Fall er ikke tilfredsstillende, men badet fungerer med dette avviket. Det finnes ingen dokumentasjon på prosjektering eller utførelse av rommet.

- Tiltak:
    - Et bad med manglende/reduert fall til sluk blir mindre funksjonelt og sikkert for brukeren. Dette kan medføre stående vann på gulvet, vann som ikke ledes effektivt til sluket, økt risiko for at vann renner ut av rommet og redusert sklisikkerhet på gulvet.
- Det er ikke behov for utbedringstiltak siden våtrommet fungerer i dag, men skader/ følgeskader kan oppstå på rom som ikke er fagmessig utført.

**Kostnadsestimat: 50 000 - 100 000**

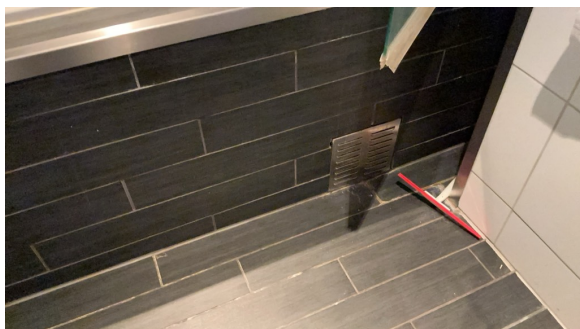
### 1 TG 2 Sluk, membran og tettesjikt

- Det er avvik:

Det er ikke behov for utbedringstiltak siden våtrommet fungerer i dag, men skader/ følgeskader kan oppstå på eldre ikke fuktsikre våtrom. Det anbefales ytterligere undersøkelser.

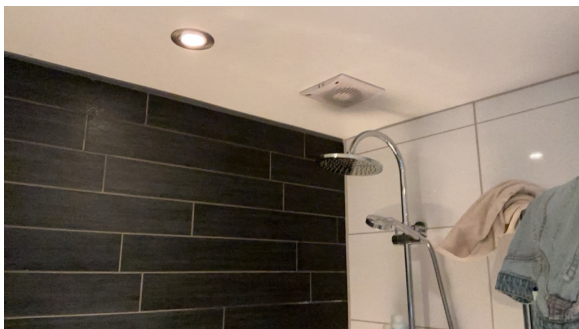
### ! TG 2 Ventilasjon

- Det er avvik:

Tilluft i/under dør anbefales etablert.
