# Stafsbergvegen 39

## 2318 HAMAR

### Tilstandsrapport

### Eierskifte

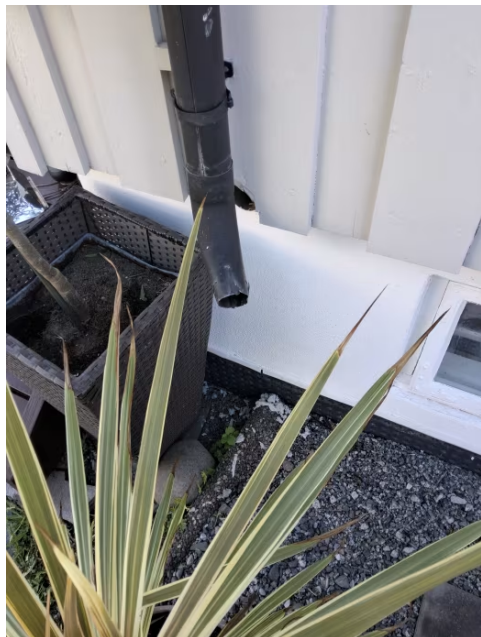
Taknedløp er avsluttet over terreng.

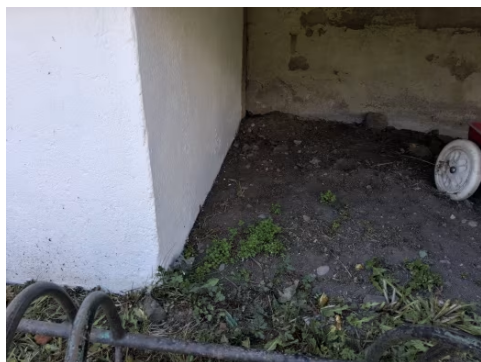
Deler av grunnmuren mangler fuktsperre.

Grunnmursplast, som bidrar til å beskytte mot fukt, ble først vanlig brukt på 1970-tallet. Siden bygningen er eldre, mangler deler av bygget grunnmursplast. Drenerings tilstand har påvirkning på kjelleretasjens bruksområder og bygningstekniske tilstand. Drenering er nedgravd og skjult, og av den grunn må estimert tilstand vurderes ut i fra alder. Estimert teknisk levetid på drens-system har et betydelig sprang, og er mellom 20 - 60 år. Av nevnte grunner er det vanskelig å angi noen eksakt tilstand, men basert på alder er restlevetiden vurdert til å være usikker. Det registreres salt/kalkutslag på innvendig grunnmursflater som indikerer fukttransport gjennom grunnmuren. Terreng rundt bygget har fall mot grunnmuren og dette sammen med taknedløp som er avsluttet over bakken medfører til stor fuktbelastning på grunnmur/drenering. Selger opplyser at det forekommer fuktinnslag i kjelleretasjen, spesielt ved snøsmelting og store nedbørsmengder.

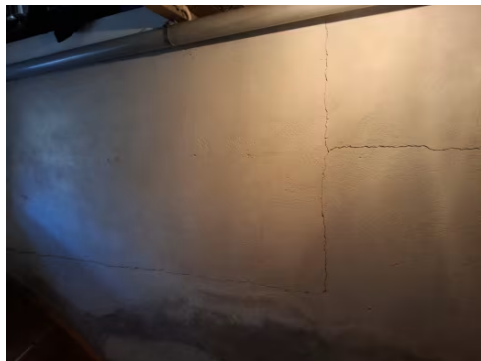
Riss/sprekker i grunnmuren.

Det registreres riss/ sprekker i grunnmuren. Det er ukjent om sprekkenes er gjennomgående.

Det anbefales å foreta en gjenpussing av sprekker i grunnmur, slik at forholdet kan observeres over tid, med tanke på om dette er under utvikling eller er stabilt.

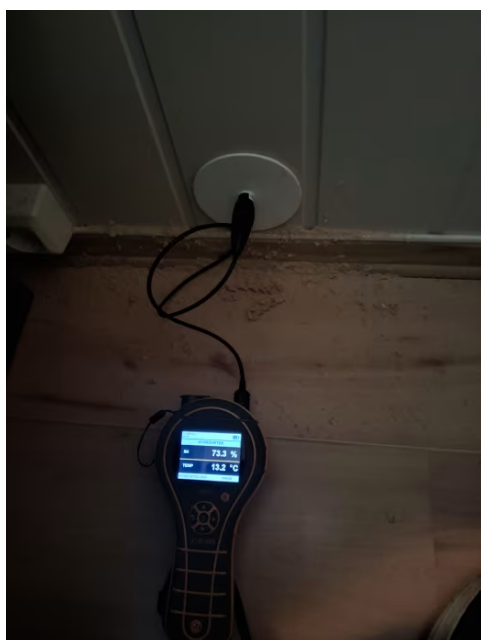
Bilde fra fuktmåling i utlektet veggkonstruksjon.

Det registreres mineralutslag (salt/kalkutslag) i overflater, som indikerer at det er en fuktvandring i grunnmur. Dette er ikke uvanlig for boligen fra denne tidsperioden da kjellergulv og fundamenter ligger etablert uten spesiell fuktsikring mot grunnmasser. Kjelleren egner seg ikke for innredning med organiske materialer, og bør kun benyttes med fritt eksponerte murflater, for å ivareta best mulig vilkår for uttørking. Lagring av fuktømfintlige varer mot gulv og grunnmur anbefales ikke. Påforede vegger mot terreng har feil byggemåte med bruk av plastfolie som dampspærre. Dette øker risikoen for magasinerings av fukt inne i konstruksjonen med påfølgende fare for en utvikling av skader.

Det er foretatt hulltaking i nedre del av vegg i innredet bod og utført fuktmåling i utlektet veggkonstruksjon. Det ble ikke registrert forhøyede verdier. Målingen gir kun et øyeblikksbilde av forholdene og kan for eksempel endre seg med årstider, fukt- og temperaturforhold. Det kan heller ikke sies med sikkerhet at forholdet er det samme i andre deler av konstruksjonen. Relativ fuktighet ble målt til 73,3 prosent, ved 13,2 celsius.

Kjelleretasjen bør holdes under jevnlig ettersyn.

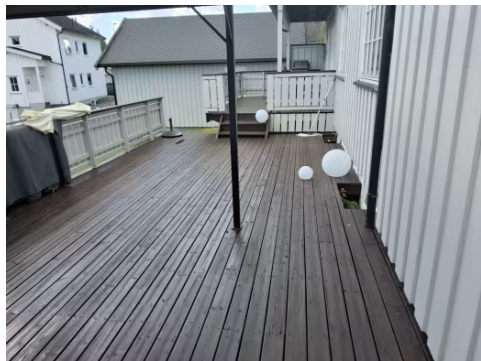
Oversiktsbilde terrasse.

For å lukke avviket må høyden på rekkverket heves til dagens krav på 100 cm. Overflatebehandling må påregnes.

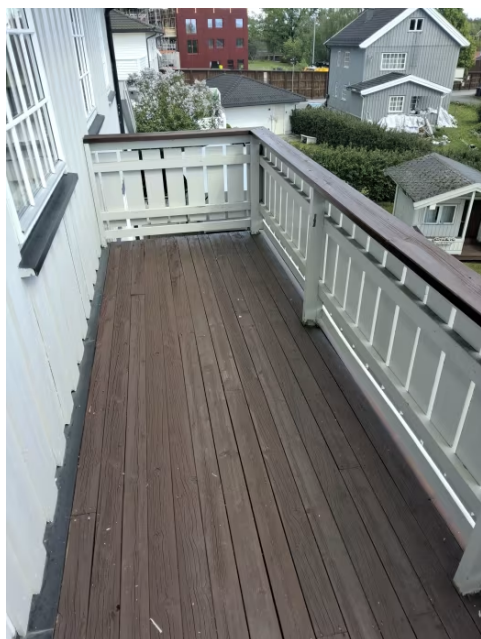
Oversiktsbilde balkong.

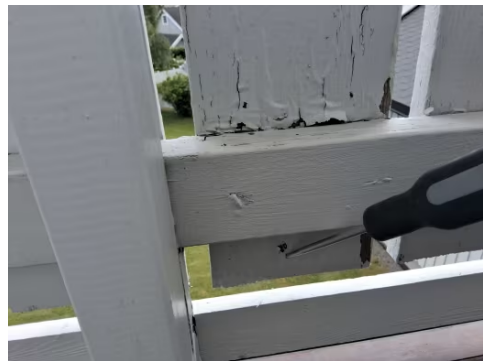
Påbegynt råteskade i rekkverksbord.

Konstruksjonen har symptom på råteskader som tilsier behov for tiltak. Balkonger og terrasser som ligger mer enn 50 cm over terreng skal sikres med rekkverk. Rekkverkhøyden er målt til 90 cm. Dette er lavere enn dagens forskriftskrav på 100 cm, men tilfredsstillende krav på oppføringstidspunktet. Terrasse med tilhørende rekkverk har synlige symptomer på slitasje/elde og det registreres enkelte rekkverksbord med påbegynnende råteskader.

For å lukke avviket må høyden på rekkverket heves til dagens krav på 100 cm. Overflatebehandling må påregnes. Råteskadet trevirke bør skiftes.

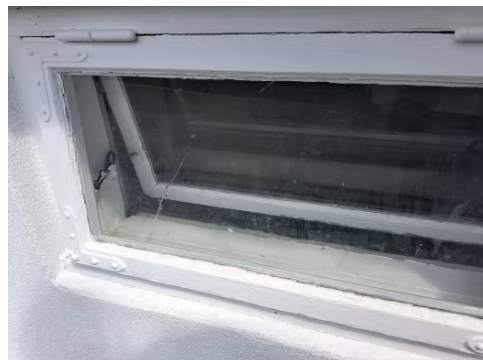
Sprekk i glass i kjellervindu.

Underliggende estimert utbedringskostnad gjelder lokal utbedring av takvindu og sprekt glass i kjellervindu.

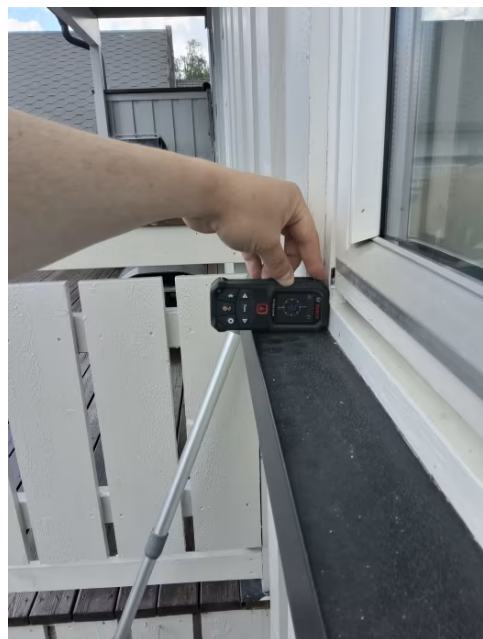
Enkelte vindu tar i karm og har behov for justering. Det er lav/ingen klaring mellom utvendig listverk og beslag under vinduet, forholdet kan føre til fuktoppsug i treverket, forkorte levetiden og vanskeliggjør overflatebehandling. Det registreres ett vannbrett med motfall, forholdet fører til at vann blir værende på vannbordet/beslaget, og kan føre til fuktoppsug i vinduskarmen. Det blir påvist sprekk i vindusglass på ett kjellervindu. Takvindu bærer preg av høy slitasjegrad og det registreres fuktskader rundt vinduet, det ble utført overflatesøk med fuktindikasjonsinstrument, uten at det ble registrert forhøye verdier.

Vannbrett med motfall..

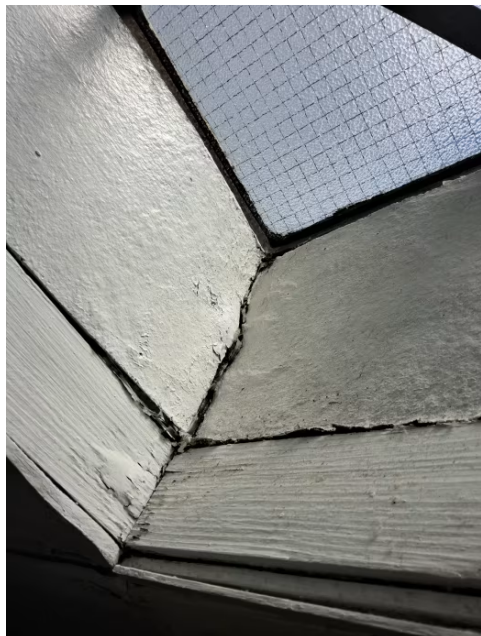
Det registreres eldre fuktskader rundt takvindu.

Utbedring av ovennevnte forhold og undersøkelser i omliggende konstruksjoner til takvinduet bør påregnes.

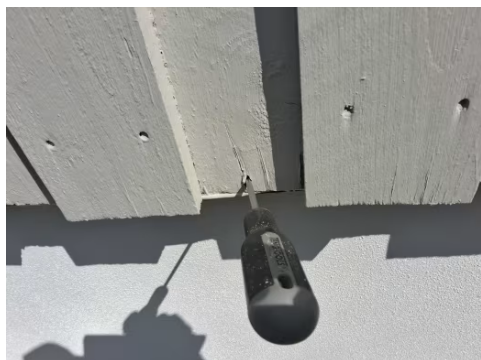
Stedvise råteskader i kledningen.

Det bør foretas tiltak for å bedre lufting av kledningen. Det anbefales å etablere musetetting bak kledning i ytterhjørner. Vedlikehold av fasader med vask/skraping og beis/maling og utskifting av råteskadet trekledning må påregnes.

Underliggende estimert utbedringskostnad gjelder kun utskifting av kledningsbord med råteskader.

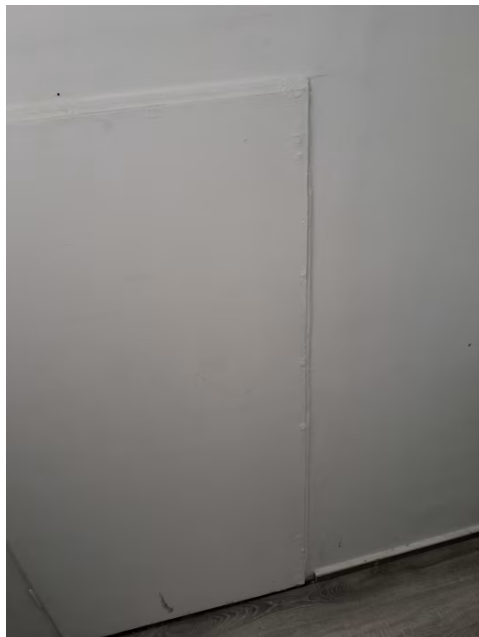
Luke til kott er gjenlimt med sparkel/maling.

Innvendige flater bærer preg av alder/slitasje og det registreres avvik, se avsnitt om vinder og punkt om takvindu. Det er ingen tilkomstmulighet til ett kott og kaldtloft på grunn av gjenlimt luke/dør og bygningsdelene er derfor ikke undersøkt. Ut i fra alder på yttertaket, vurderes det at det er en fuktrisiko selv om synlige skader ikke er observert. Det registreres knirk i gulvet, dette vurderes å ha sammenheng med målte skjevheter, se avsnitt om etasjeskiller. Det er lite/ingen ventilering av etasjen noe som kan føre til økt fuktpåkjenning.

Adkomst for inspeksjon av kott og takkonstruksjon bør etableres for å danne seg et bilde av tilstanden og lufting/ventilering bør forbedres.

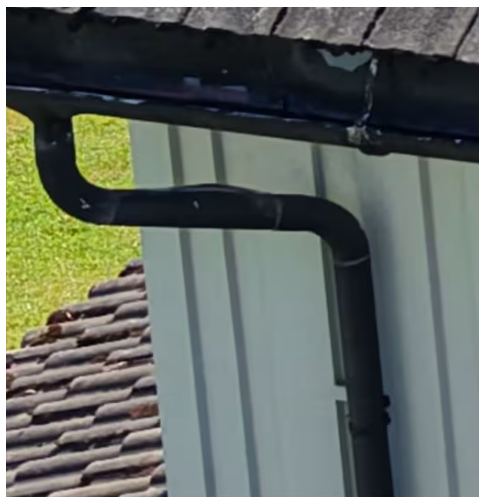
Det registreres buling på nedløpsrør.

Takrenner viser symptomer på høy slitasje og elde og det ble registrert buling/skade i nedløpsrør som er et symptom på frostspreng.

Utskifting av takrenner bør påregnes. En utbedring bør sees i sammenheng med en fremtidig utskifting av takteking.

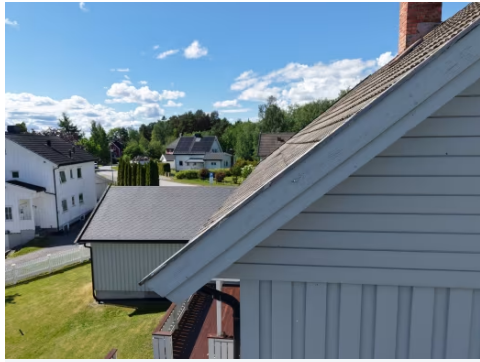
Det registreres mindre svanker i takflaten.

| Ved etablering av ny taktekking så bør det påregnes oppretting av taket. | |

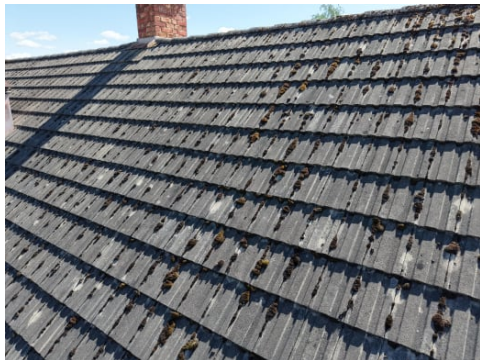
Det registreres mosevekster og værslitt taktekking.

| Basert på ovennevnte forhold anbefales jevnlig ettersyn i påvente av en oppgradering av taktekkingen. | |

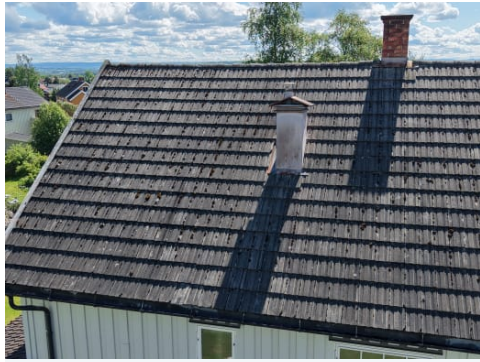
Det er ikke etablert snøfanger/takstige på taket.

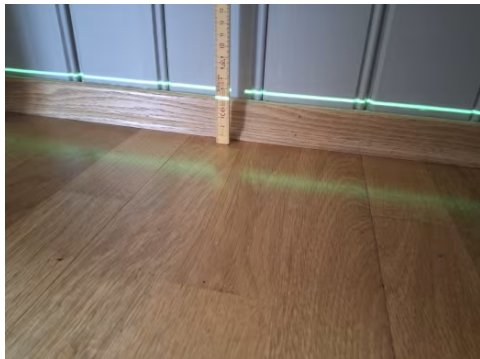
Etasjeskiller ble kontrollert med nivelleringslaser.

Kontroll av etasjeskille utføres med nivelleringslaser. Det tas stikkprøver i to retninger i minst to rom per etasje der det lar seg gjøre. Det ble stedvis registrert knirk og retningsavvik. Dette er ikke uvanlig for boliger av sådan alder, og skyldes normalt noe underdimensjonering/ ujevn dimensjonering av materialer.

Det vurderes at det ikke er behov for umiddelbare tiltak, men ved eventuell legging av nytt gulv som stiller krav til planhet av underlaget, bør avretting påregnes.

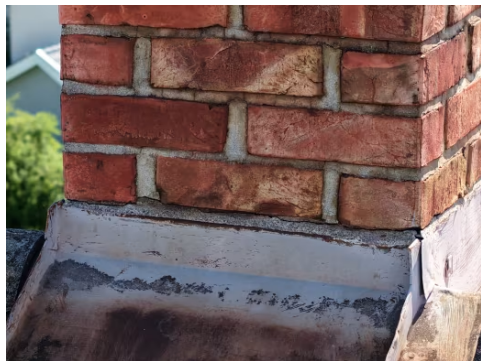
Det registreres riss i enkelte fuger på pipa.

Det er rust i beslag rundt pipa og det observeres riss i enkelte fuger. På grunn av manglende takstige er det ikke mulig å kontrollere høyden på pipa over tak.

Med bakgrunn i påviste avvik og for en vurdering av eventuelle tiltak anbefales en ytterligere kontroll av pipa/ildsteder utført av brann- og feiervesen.

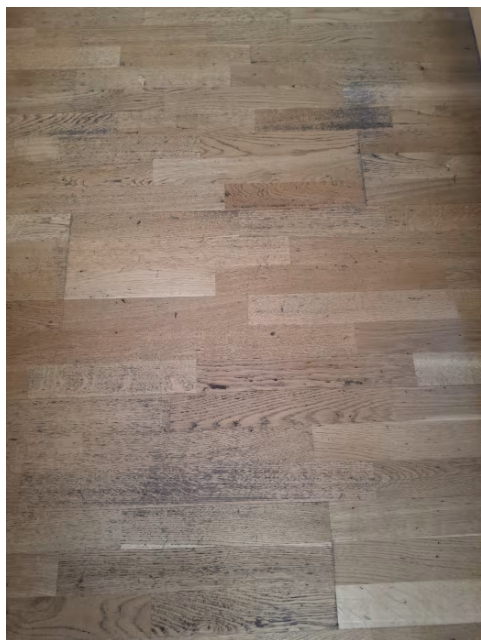
Kjøkkengulv bærer preg av slitasje.

| Reparasjon av festebrakett og overflatebehandling av gulv anbefales. | |

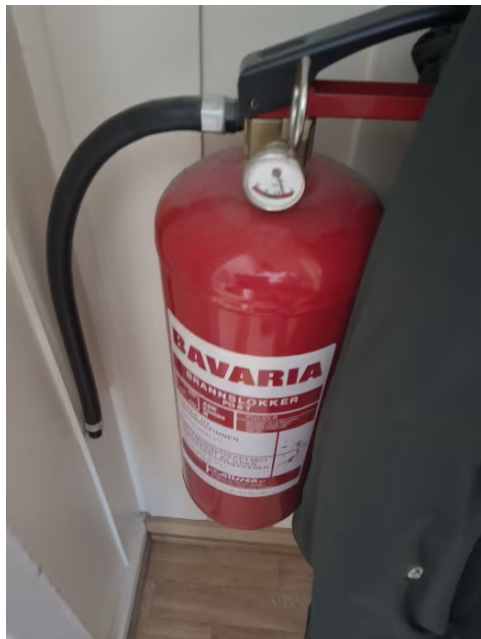
Eldre brannslukningsapparat.

Det er ikke gjennomført kontroll/service av brannslukningsutstyr de siste ti år. Service/utskiftning av slukkeutstyr bør gjennomføres.

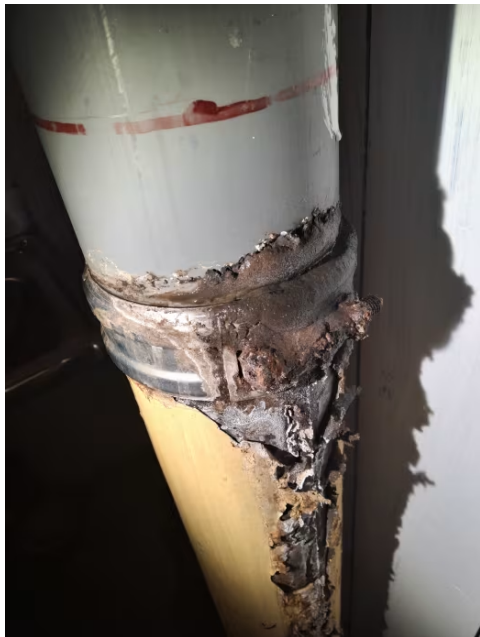
Deler av avløpsanlegget er fra byggeåret, og har nådd en alder som tilsier at skader / lekkasjer kan oppstå og det registreres rustskader på avløpsrør av jern og symptomer på lekkasje på støpejernsrør i toalettrom.

Tegn til lekkasje på avløpsrør i toalettrom.

På grunn av rustskader og symptomer på lekkasje fra støpejernsrør så anbefales det at det blir utført en kontroll og utbedring av rørlegger.

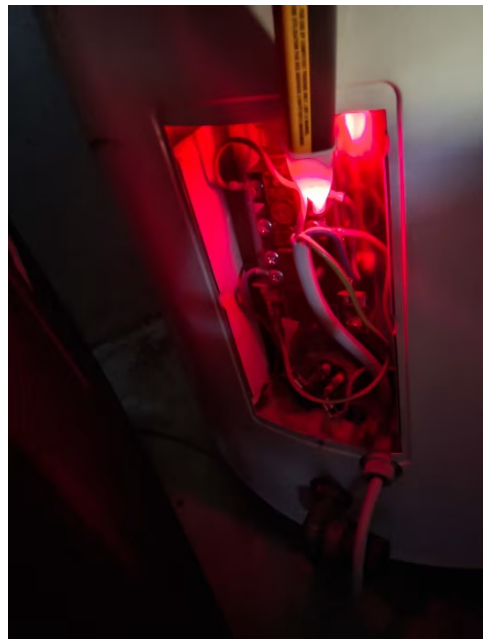
Det er berøringsfare på varmtvannsbereder i kjeller.

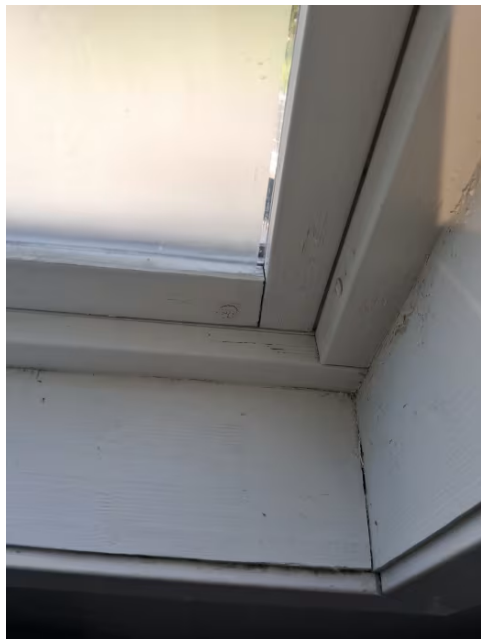
Symptomer etter kondens er registrert på enkelte vinduer, noe som tyder på at ventilasjonen ikke er tilstrekkelig. Utilstrekkelig ventilasjon kan medføre økt fuktbelastning og redusert luftkvalitet.

Tegn til kondens på registreres på enkelte vinduer.

Ventilering ved åpning av vinduer bør påregnes og videre tiltak bør iverksettes ved behov.

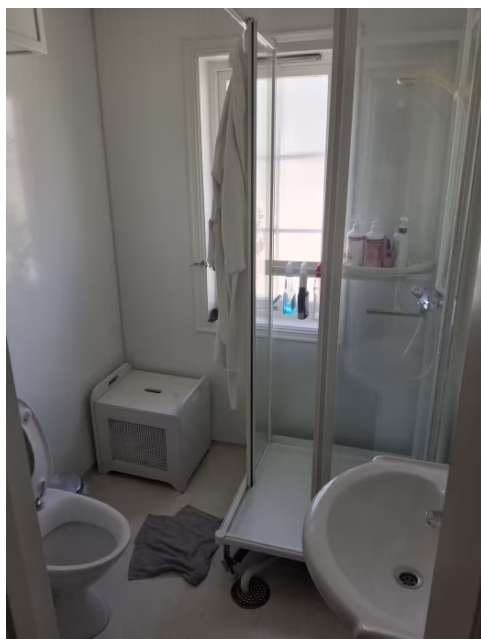
Vindu er plassert i våtsone. Forholdet medfører risiko for fuktskader på vinduet og omliggende veggkonstruksjon. Baderomsplater er ikke montert iht. monteringsanvisning. Platene er montert uten bruk av bunnlist. Redusert levetid og svekket tettefunksjon kan ikke utelukkes.

Det anbefales å fortsatt benytte et dusjkabinett for å unngå ytterligere fuktbelastning fra fritt vann på gulv og vegger i påvente av en oppgradering av våtrommet.

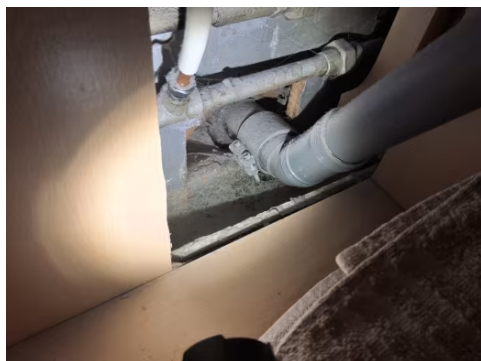
Åpninger i vegg bak servant.

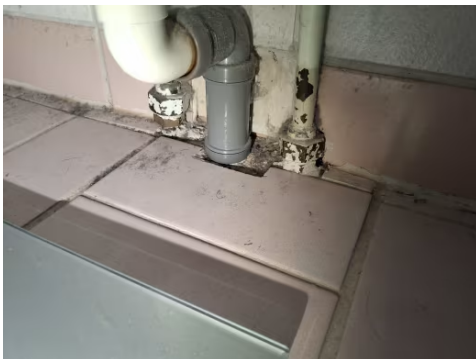
Utettheter og ingen synlig membran i gulv/vegg rundt rørgjennomføringer.

| Totalrenovering av våtrommet bør påregnes. | |

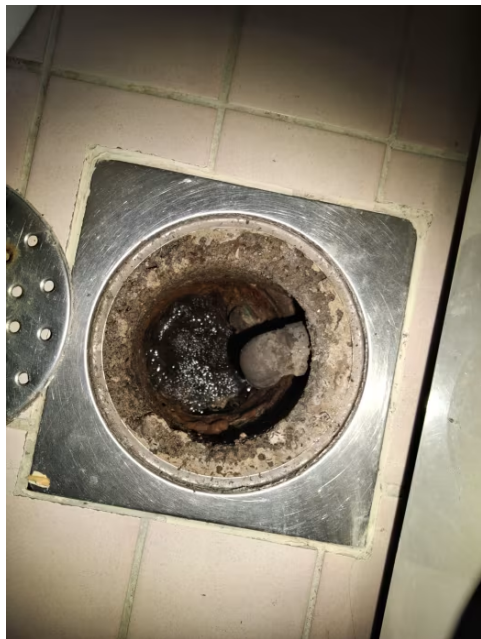
Ingen synlig membran i sluk.
