# Stafsbergvegen 39 - Garasje med utleiedel 2318 HAMAR

## Tilstandsrapport Eierskifte

Boligtype: Garasje med utleiedel.

Byggeår: 2009

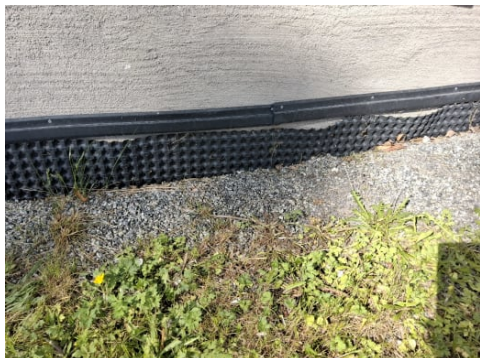
Grunnmursplast har løsnet fra topplist.

Det registreres stedvise løse toppister. Det registreres salt/kalkutslag på innvendig grunnmursflater som indikerer fuktvandring gjennom grunnmuren. Det er fall på terrenget mot nedkjøring til garasjen og selger informerer om at det har kommet vann inn i garasjen som følge av dette, spesielt ved snøsmelting og store nedbørsmengder.

Det anbefales tiltak for å lede overflatevann bort fra oversiden av nedkjøringen, for eksempel etablering av en slukrenne. Kjeller bør holdes under observasjon. Lagring av varer bør unngås direkte mot gulv/grunnmur og god utlufting ivaretas.

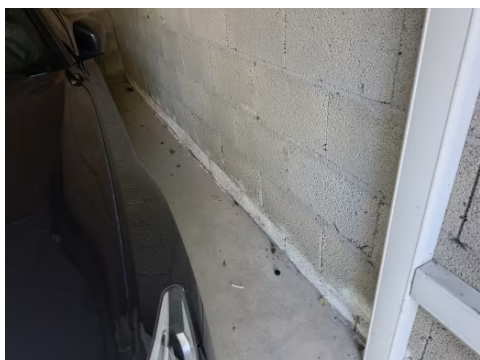
Salt/kalkutslag på grunnmur.

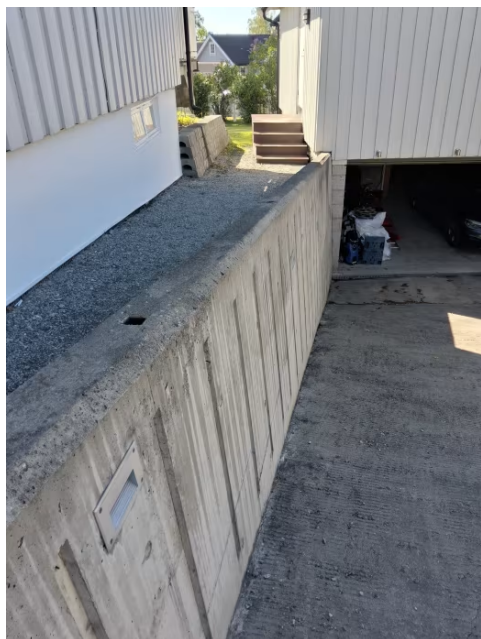
Nivåforskjell på mer enn 0,5 meter der det er hardt underlag som f.eks. betong, asfalt, steinheller, må også sikres med rekkverk, gjerde, tett vegetasjon eller liknende. Det er ikke etablert rekkverk på støttemurer.

Det er ikke etablert rekkeverk på støttemurer.

Rekkverk bør etableres.

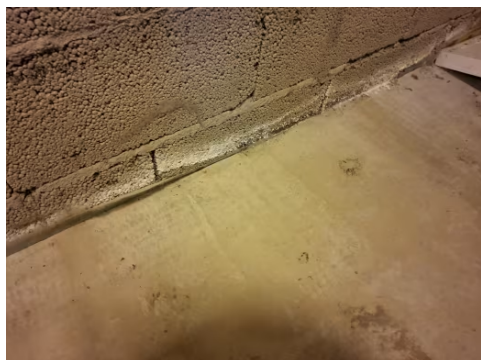
Det registreres salg/kalkutslag på grunnmur.

Det registreres mineralutslag (salt/kalkutslag) i overflater, som indikerer at det er en fuktgjennomgang i grunnmur. Registrerte avvik vurderes ikke å være vesentlig og kjelleren fungerer som en grovkjeller. Lagring av fuktømfintlige varer anbefales ikke.

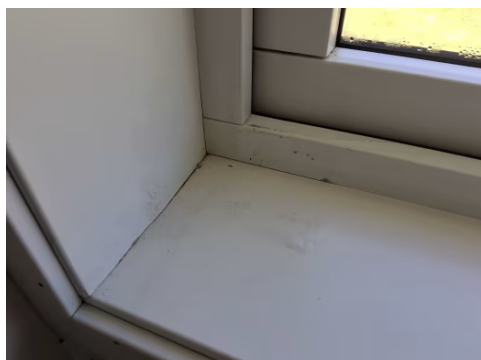
Svelleskader i utforing.

Det registreres symptomer på fuktproblematikk på karm og svelleskader på utforing i soverom. Dørvrider til entrédør er defekt.

Utbedring av defekt dørvrider og skader i utforinger anbefales.

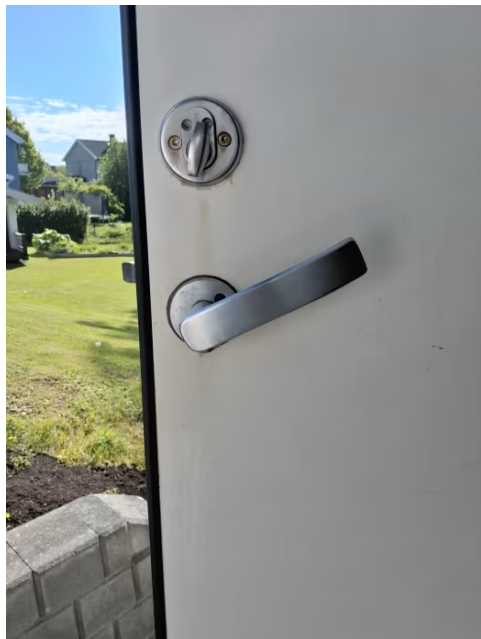
Defekt dørvrider til entrédør.

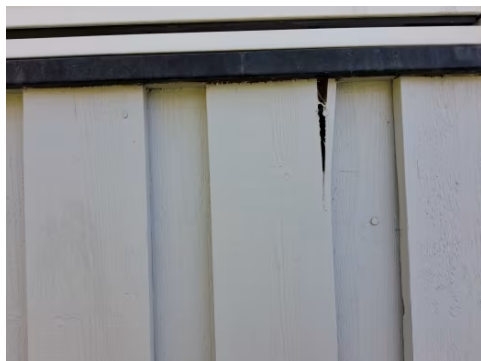
Festemidler er stedvis ført for langt inn i ytterkledningen, noe som kan føre til vannfeller i hullet og redusere levetiden til kledningen og påvirke festefunksjonen. Det registreres ett oppsprukket kledningsbord under soveromsvindu.

Sprekt kledningsbord.

Utskifting av sprekt kledningsbord anbefales.

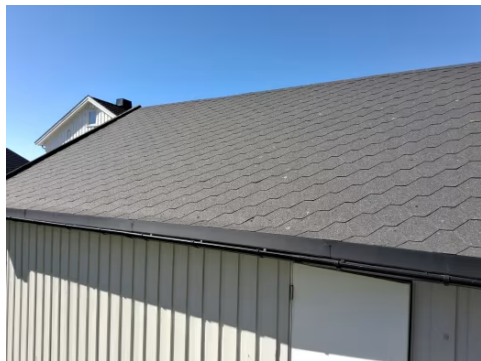
Pappshingel har passert 15 år og tettheten i tiden som kommer er usikker.

Taket er teknet med pappshingel.

| Basert på ovennevnte forhold anbefales jevnlig ettersyn slik at tiltak kan iverksettes ved behov. | |

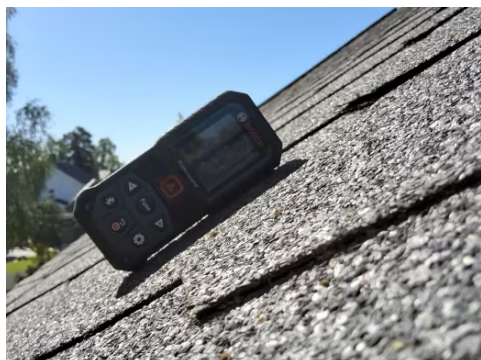
Takvinkelen er målt til 32 grader og det vil være krav til montering av snøfangere over inngangsparti. Det er ikke etablert noen snøfanger på taket.

Takvinkel er målt til 32 grader.

Snøfanger bør etableres for god personsikkerhet.

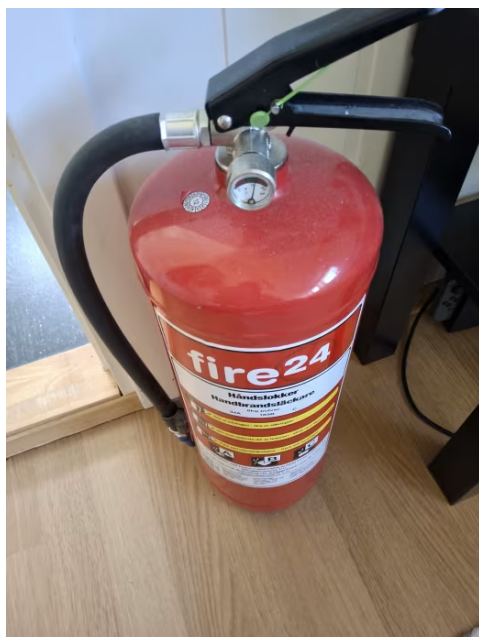
Brannslukningsapparat er ikke kontrollert de siste ti år.

Det er ikke gjennomført kontroll/service av brannslukningsutstyr de siste ti år. Service/utskiftning av slukkeutstyr bør gjennomføres.

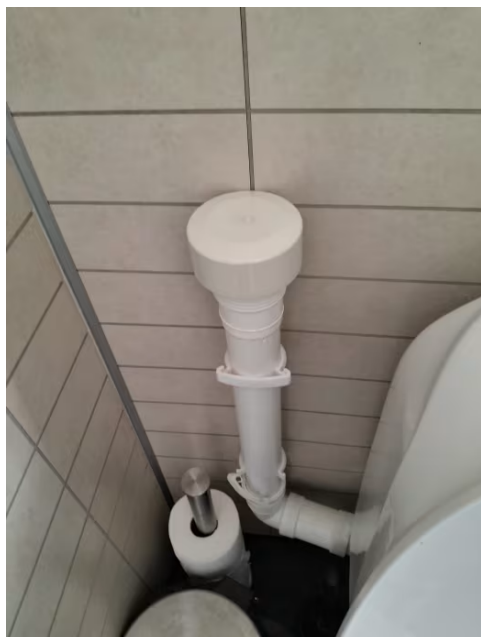
Luftingen til avløpssystemet er ikke ført over tak. Vakuumventil er observert på bad. Konsekvens er at luftefunksjonen til avløpssystemet er avhengig av en mekanisk komponent, som kan slutte å fungere. Det registreres sen avrenning i servant på bad og kjøkkenvask.

Vakuumventil er plassert på bad.

På grunn av sen avrenning fra tappested anbefales en kontroll / utbedring av rørlegger.

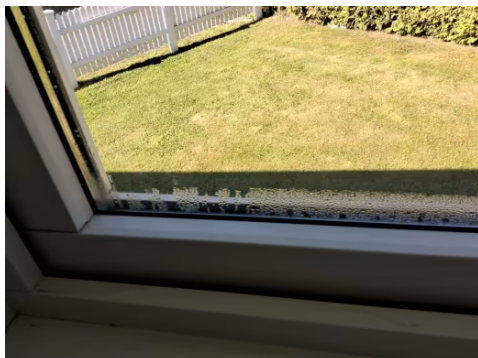
Det registreres kondens på soveromsvindu.

Kondens er registrert på soveromsvindu og svelleskader på utforinger i soverom og stue, noe som tyder på at ventilasjonen ikke er tilstrekkelig. Utilstrekkelig ventilasjon kan medføre økt fuktbelastning og redusert luftkvalitet.

Ventilering ved åpning av vinduer bør påregnes og videre tiltak, for eksempel etablering av romventilatorer bør iverksettes ved behov.

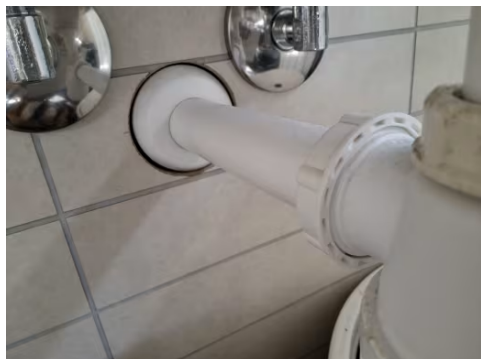
Utetthet rundt gjennomføring under servant.

Grunnet plassering av dusjkabinett er det ikke mulig å foreta tilstrekkelig undersøkelse av sluket. Utførelse vedrørende tettedetaljer/tilstand er ukjent. Det er ikke synlig tettesjikt rundt rørføringer i vegg til servant. Det er ikke montert bunnlist under baderomsplater i våtsone, noe som avviker fra monterings anvisninger. Tettesjikt har nådd en alder som gjør tettheten usikker i tiden som kommer.

Det anbefales å fortsatt benytte et dusjkabinett for å unngå ytterligere fuktbelastning fra fritt vann på gulv og vegger i påvente av en oppgradering av rommet. Lokal utbedring rundt rørføringer anbefales for bedre sikkerhet.

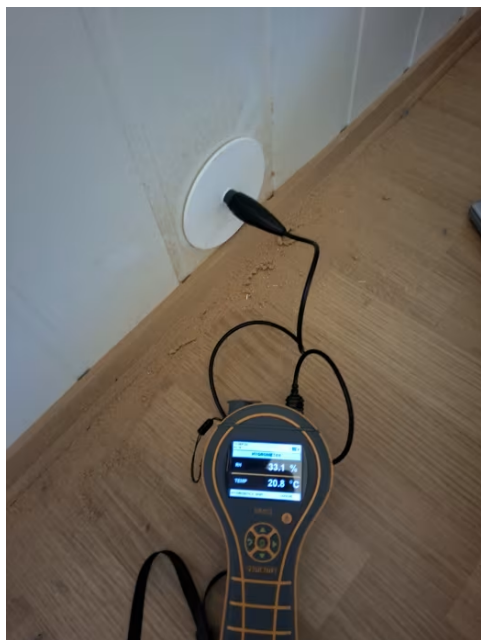
Bilde fra fuktmåling i veggkonstruksjon tilstøtende bad.

Det er foretatt hulltaking med 73 mm hullbor fra tilstøtende stue. Undersøkelsen viser ingen tegn til skader eller fukt i konstruksjonen. Relativ fuktighet ble målt til 33,1 prosent, ved 20,8 celsius.
