Stafsbergvegen 39, 2318 HAMAR

**HAMAR / ANKERSKOGEN**

| Tilstandsrapport enebolig med hybelleilighet ..... | 66 |
| Tilstandsrapport garasje med kontor ..... | 105 |

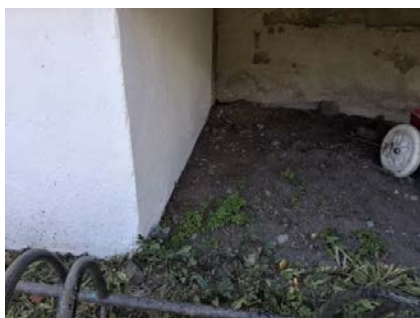
- \* Drenering: Grunnmursplast, som bidrar til å beskytte mot fukt, ble først vanlig brukt på 1970-tallet. Siden bygningen er eldre, mangler deler av bygget grunnmursplast. Dreneringens tilstand har påvirkning på kjelleretasjens bruksområder og bygningstekniske tilstand. Drenering er nedgravd og skjult, og av den grunn må estimert tilstand vurderes ut i fra alder. Estimert teknisk levetid på drens-system har et betydelig sprang, og er mellom 20 - 60 år. Av nevnte grunner er det vanskelig å angi noen eksakt tilstand, men basert på alder er restlevetiden vurdert til å være usikker.

Det registreres salt/kalkutslag på innvendig grunnmursflater som indikerer fukttransport gjennom grunnmuren. Terenget rundt bygget har fall mot grunnmuren og dette sammen med taknedløp som er avsluttet over bakken medfører til stor fuktbelastning på grunnmur/drenering. Selger opplyser at det forekommer fuktinnsig i kjelleretasjen, spesielt ved snøsmelting og store nedbørsmengder.

Deler av grunnmuren mangler fuktsperre.

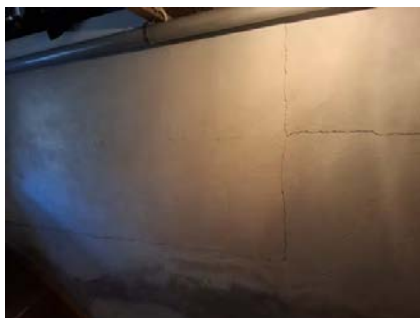
### 6.2 Grunnmur og fundament

\* Grunnmur og fundament: Det registreres riss/ sprekker i grunnmuren. Det er ukjent om sprekken er gjennomgående.

Riss/sprekker i grunnmuren.

Det anbefales å foreta en gjenpussing av sprekker i grunnmur, slik at forholdet kan observeres over tid, med tanke på om dette er under utvikling eller er stabilt.

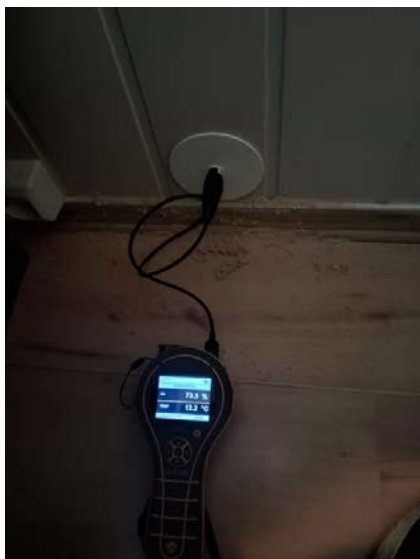
## 6.3 Rom under terreng

\* Rom under terreng: Det registreres mineralutslag (salt/kalkutslag) i overflater, som indikerer at det er en fuktvandring i grunnmur. Dette er ikke uvanlig for boligen fra denne tidsperioden da kjellergulv og fundamenter ligger etablert uten spesiell fuktsikring mot grunnmasser. Kjelleren egner seg ikke for innredning med organiske materialer, og bør kun benyttes med fritt eksponerte murflater, for å ivareta best mulig vilkår for uttørking. Lagring av fuktømfintlige varer mot gulv og grunnmur anbefales ikke. Påforede vegger mot terreng har feil byggemåte med bruk av plastfolie som dampspærre. Dette øker risikoen for magasinerings av fukt inne i konstruksjonen med påfølgende fare for en utvikling av skader. Det er foretatt hulltaking i nedre del av vegg i innredet bod og utført fuktmåling i utlektet veggkonstruksjon. Det ble ikke registrert forhøyede verdier. Målingen gir kun et øyeblikksbilde av forholdene og kan for eksempel endre seg med årstider, fukt- og temperaturforhold. Det kan heller ikke sies med sikkerhet at forholdet er det samme i andre deler av konstruksjonen. Relativ fuktighet ble målt til 73,3 prosent, ved 13,2 celsius.

Bilde fra fuktmåling i utlektet veggkonstruksjon.

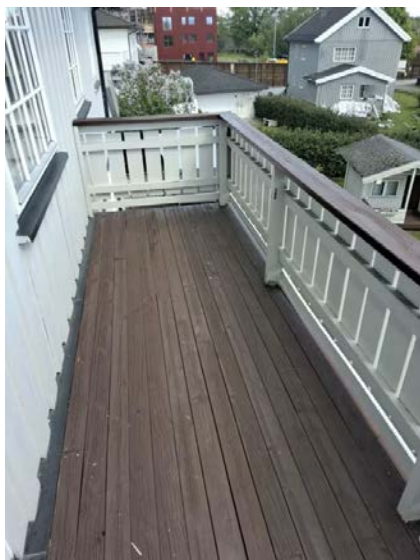
## 6.5 Balkong, terrasse, platting: 2. Etasje

\* Balkong, terrasse, platting: 2. Etasje: Konstruksjonen har symptom på råteskader som tilsier behov for tiltak. Balkonger og terrasser som ligger mer enn 50 cm over terreng skal sikres med rekkverk. Rekkverkshøyden er målt til 90 cm. Dette er lavere enn dagens forskriftskrav på 100 cm, men tilfredsstillende krav på oppføringstidspunktet. Terrasse med tilhørende rekkverk har synlige symptomer på slitasje/elde og det registreres enkelte rekkverksbord med påbegynnende råteskader.

Oversiktsbilde balkong.

For å lukke avviket må høyden på rekkverket heves til dagens krav på 100 cm. Overflatebehandling må påregnes. Råteskadet trevirke bør skiftes.

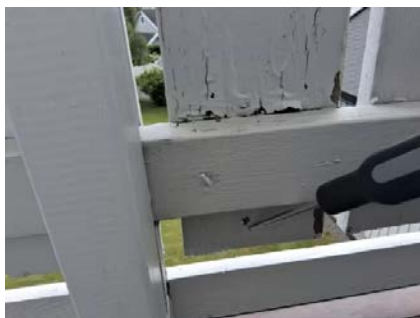
Påbegynt råteskade i rekkverksbord.

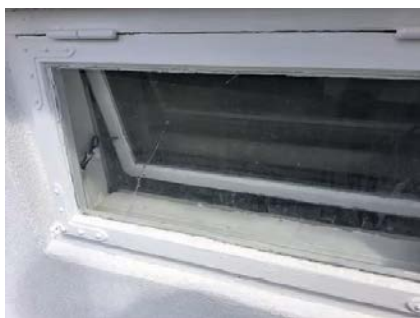
## 6.6 Vinduer og dører

Sprekk i glass i kjellervindu.

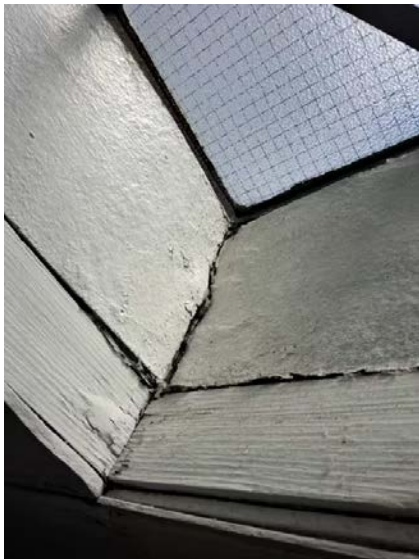
Det registreres eldre fuktskader rundt takvindu.

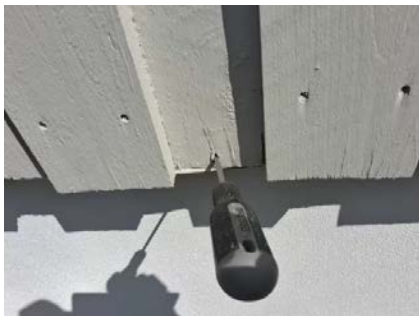
## 6.7 Yttervegger

Stedvise råteskader i kledningen.

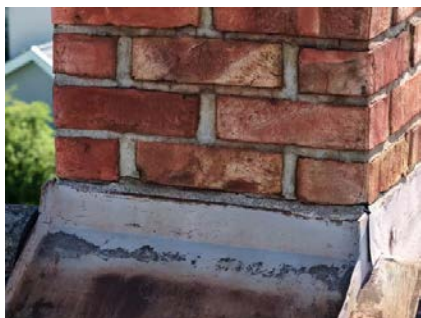
## 6.14 Ildsted/Skorstein

\* Ildsted/Skorstein: Det er rust i beslag rundt pipa og det observeres riss i enkelte fuger. På grunn av manglende takstige er det ikke mulig å kontrollere høyden på pipa over tak.

Det registreres riss i enkelte fuger på pipa.

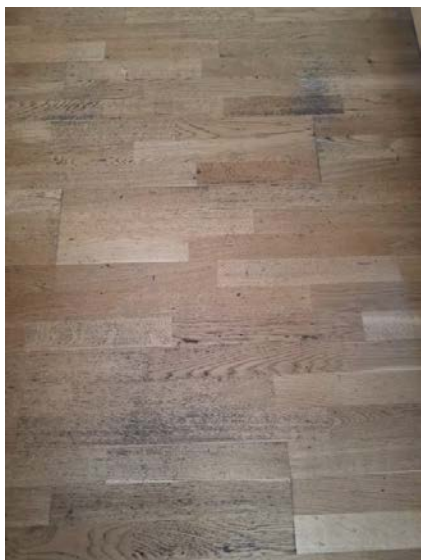
## 6.15 Kjøkken: Hoveddel

Kjøkkengulv bærer preg av slitasje.

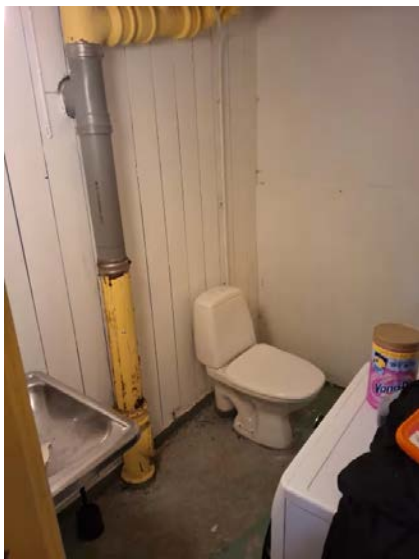
## 6.18 Toalettrom: Kjeller

\* Toalettrom: Kjeller: Det er valgt å vurdere toalettrommet (og tilhørende bygningsdeler) med en samlet helhetsvurdering. Følgende hovedmomenter er lagt til grunn for vurderingen: På bakgrunn av alderen til røropplegg og andre tekniske installasjoner er det grunn til å varsle om risiko for skjulte skader, svekket funksjon, usikker restlevetid og lignende forhold som utvikles over tid men ikke lar seg observere direkte. Det ble registrert høy slitasje og lignende avvik på rommets overflater. Rommet har ingen ventilasjon. Basert på alle ovennevnte forhold vurderes toalettrommet (med tilhørende bygningsdeler) til å være passert sin levetid.

Oversiktsbilde toalettrom.

Er det påvist fukt/skader på toalettet? Ja

Tiltak for å lukke ovennevnte avvik anbefales.

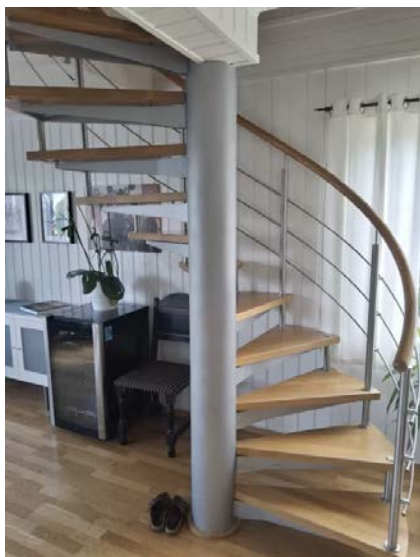
## 6.21 Trapp: 1. Etasje - 2. Etasje

- \* Trapp: 1. Etasje - 2. Etasje: Åpninger i rekkverket er over 10cm og utgjør en forhøyet sikkerhetsrisiko.
- \* Vannledninger: Deler av vannrørene er fra byggeåret, og har nådd en alder som tilsier at skader / lekkasjer kan oppstå. Rørstrekk i kjeller er uisolerte og utsatt for frost/kondens.

Trapp mellom 1. etasje og 2. etasje.

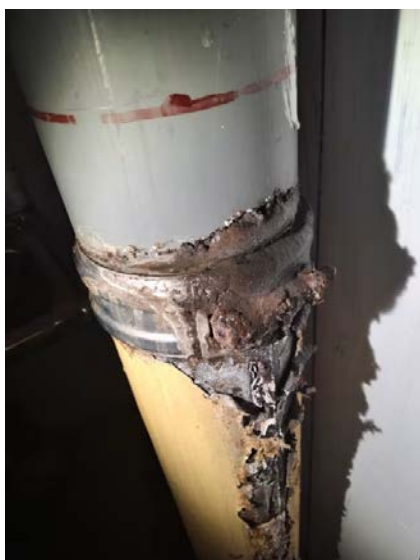
## 6.22 Avløpsrør

\* Avløpsrør: Deler av avløpsanlegget er fra byggeåret, og har nådd en alder som tilsier at skader / lekkasjer kan oppstå og det registreres rustskader på avløpsrør av jern og symptomer på lekkasje på støpejernsrør i toalettrom.

Tegn til lekkasje på avløpsrør i toalettrom.

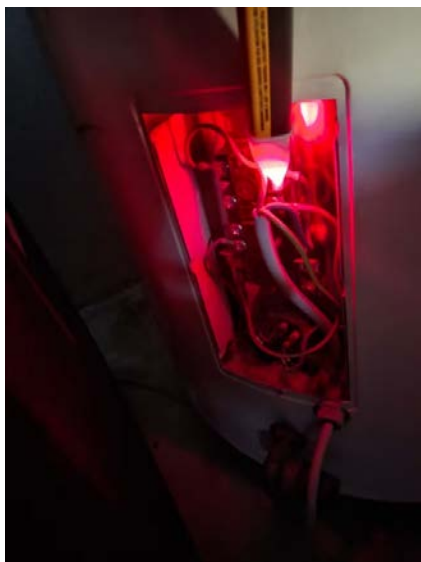
## 6.24 Elektrisk

Det er berøringsfare på varmtvannsbereder i kjeller.

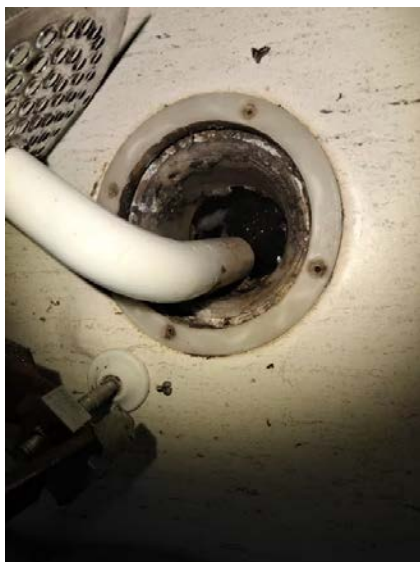
Vindu er plassert i våtsone. Forholdet medfører risiko for fuktskader på vinduet og omliggende veggkonstruksjon. Baderomsplater er ikke montert iht. monteringsanvisning. Platene er montert uten bruk av bunnlist. Redusert levetid og svekket tettefunksjon kan ikke utelukkes.

Bilde av sluk.

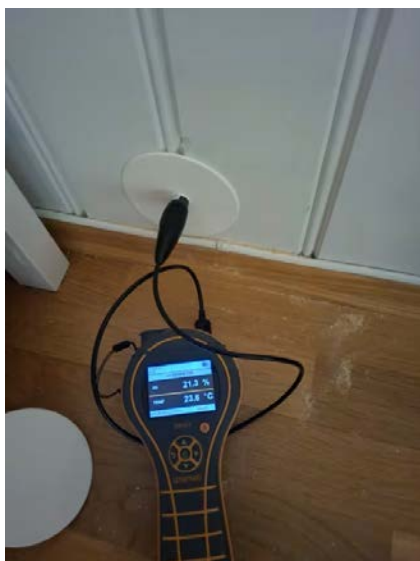
Bilde fra fuktmåling i veggkonstruksjon tilstøtende våtsone.

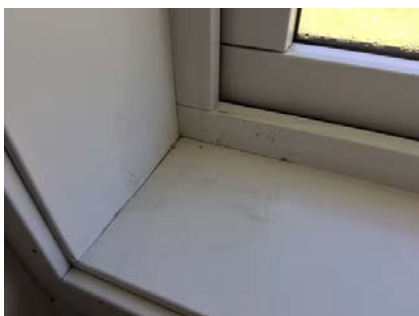
## 6.5 Vinduer og dører

- \* Vinduer og dører: Det registreres symptomer på fuktproblematikk på karm og svelleskader på utforing i soverom. Dørvrider til entrédør er defekt.
- \* Yttervegger: Festemidler er stedvis ført for langt inn i ytterkledningen, noe som kan føre til vannfeller i hullet og redusere levetiden til kledningen og påvirke festefunksjonen. Det registreres ett oppsprukket kledningsbord under soveromsvindu.

Svelleskader i utforing.

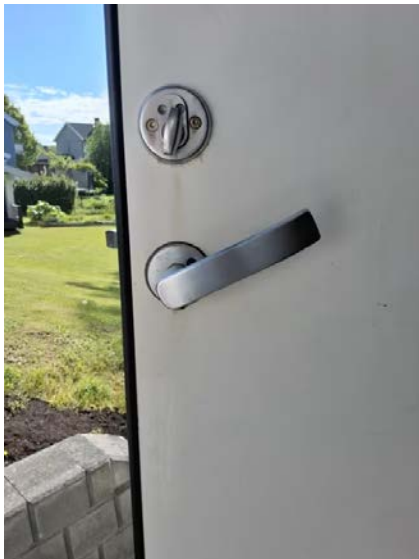
Defekt dørrider til entrédør.

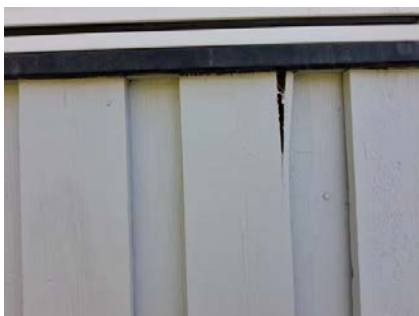
## 6.6 Yttervegger

Sprekt kledningsbord.

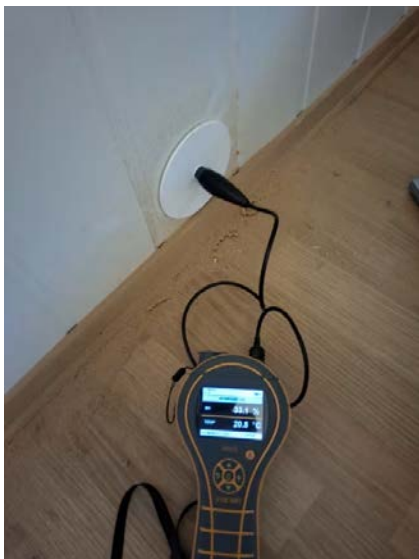
Bilde fra fuktmåling i veggkonstruksjon tilstøtende bad.
