Stafsbergvegen 39, 2318 HAMAR

**HAMAR / ANKERSKOGEN**

# Ditt nye hjem?

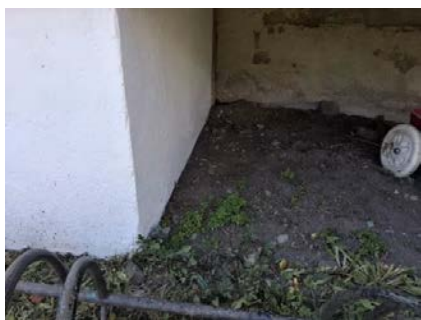
Taknedløp er avsluttet over terreng.

Deler av grunnmuren mangler fuktsperre.

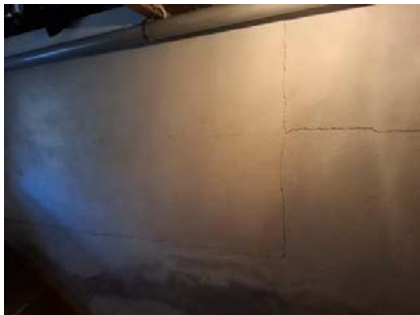
### 6.2 Grunnmur og fundament

\* Grunnmur og fundament: Det registreres riss/ sprekker i grunnmuren. Det er ukjent om sprekken er gjennomgående.

Riss/sprekker i grunnmuren.

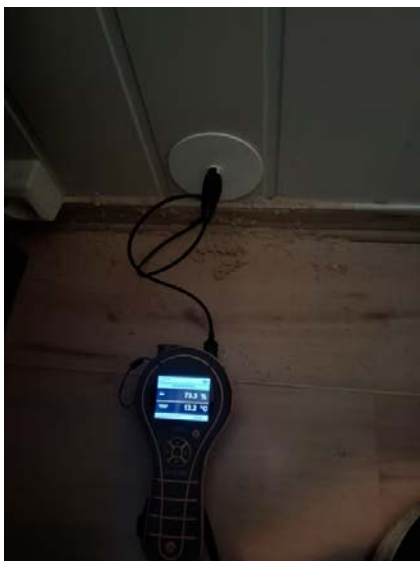
## 6.3 Rom under terreng

\* Rom under terreng: Det registreres mineralutslag (salt/kalkutslag) i overflater, som indikerer at det er en fuktvandring i grunnmur. Dette er ikke uvanlig for boligen fra denne tidsperioden da kjellergulv og fundamenter ligger etablert uten spesiell fuktsikring mot grunnmasser. Kjelleren egner seg ikke for innredning med organiske materialer, og bør kun benyttes med fritt eksponerte murflater, for å ivareta best mulig vilkår for uttørking. Lagring av fuktømfintlige varer mot gulv og grunnmur anbefales ikke. Påforede vegger mot terreng har feil byggemåte med bruk av plastfolie som dampspærre. Dette øker risikoen for magasinering av fukt inne i konstruksjonen med påfølgende fare for en utvikling av skader. Det er foretatt hulltaking i nedre del av vegg i innredet bod og utført fuktmåling i utlektet veggkonstruksjon. Det ble ikke registrert forhøyede verdier. Målingen gir kun et øyeblikksbilde av forholdene og kan for eksempel endre seg med årstider, fukt- og temperaturforhold. Det kan heller ikke sies med sikkerhet at forholdet er det samme i andre deler av konstruksjonen. Relativ fuktighet ble målt til 73,3 prosent, ved 13,2 celsius.

Bilde fra fuktmåling i utlekket veggkonstruksjon.

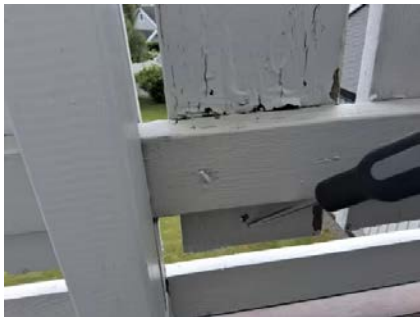
\* Balkong, terrasse, plattning: 2. Etasje: Konstruksjonen har symptom på råteskader som tilsier behov for tiltak. Balkonger og terrasser som ligger mer enn 50 cm over terreng skal sikres med rekkverk. Rekkverkshøyden er målt til 90 cm. Dette er lavere enn dagens forskriftskrav på 100 cm, men tilfredsstillende krav på oppføringstidspunktet. Terrasse med tilhørende rekkverk har synlige symptomer på slitasje/elde og det registreres enkelte rekkverksbord med påbegynnende råteskader.

Påbegynt råteskade i rekkverksbord.

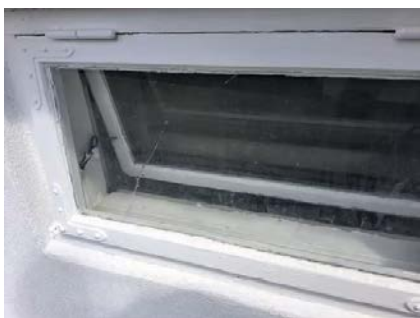
## 6.6 Vinduer og dører

Sprekk i glass i kjellervindu.

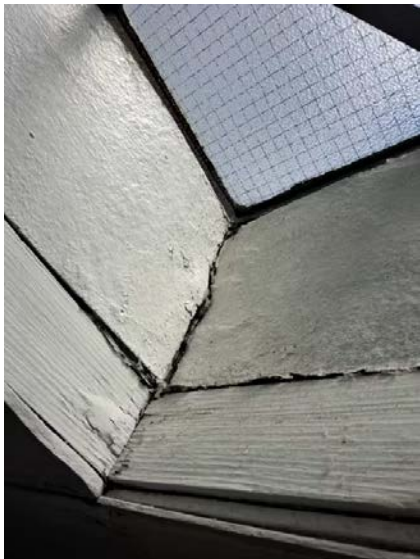
Det registreres eldre fuktskader rundt takvindu.

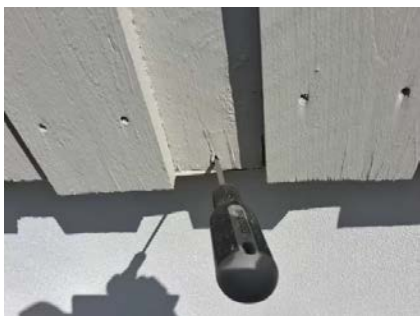
## 6.7 Yttervegger

Stedvise råteskader i kledningen.

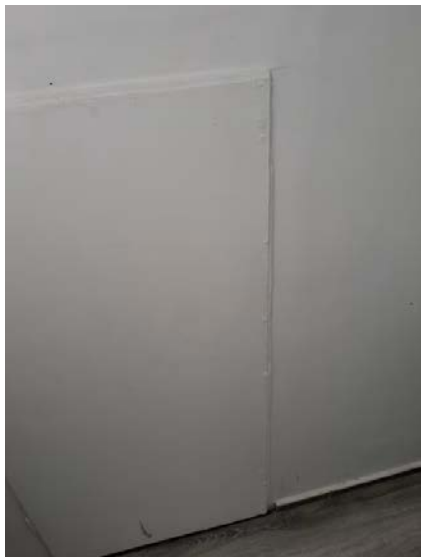
## 6.8 Loft (konstruksjonsoppbygging)

- \* Loft (konstruksjonsoppbygging): Innvendige flater bærer preg av alder/slitasje og det registreres avvik, se avsnitt om vinder og punkt om takvindu. Det er ingen tilkomstmulighet til ett kott og kaldtloft på grunn av gjenlimt luke/dør og bygningsdelene er derfor ikke undersøkt. Ut i fra alder på yttertaket, vurderes det at det er en fuktrisiko selv om synlige skader ikke er observert. Det registreres knirk i gulvet, dette vurderes å ha sammenheng med målte skjevheter, se avsnitt om etasjeskiller. Det er lite/ingen ventilering av etasjen noe som kan føre til økt fuktpåkjenning.

Luke til kott er gjenlimt med sparkel/maling.

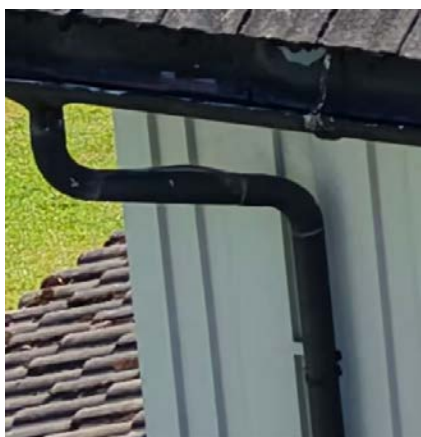
## 6.9 Renner og nedløp

- \* Renner og nedløp: Takrenner viser symptomer på høy slitasje og elde og det ble registrert buling/skade i nedløpsrør som er et symptom på frostspreng.

Det registreres buling på nedløpsrør.

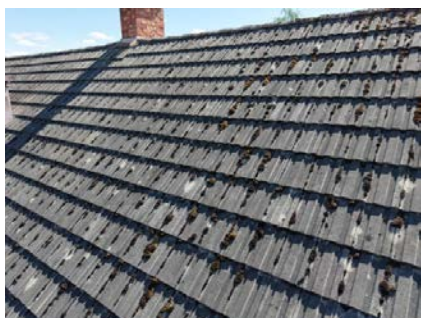
## 6.11 Taktekkning

Det registreres mosevekster og værslitt taktekkning.

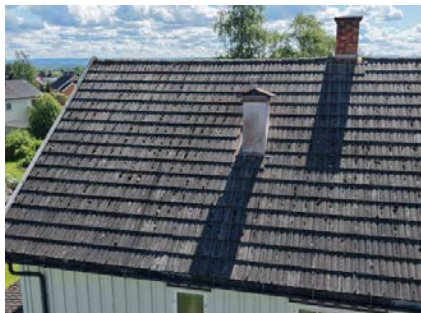
## 6.12 Utstyr på tak

Det er ikke etablert snøfanger/takstige på taket.

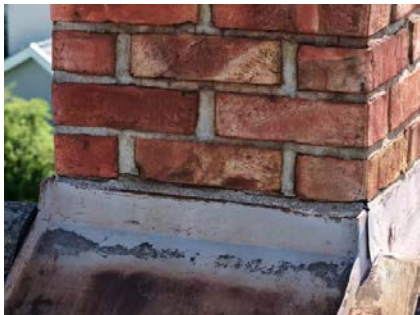
## 6.14 Ildsted/Skorstein

- \* Ildsted/Skorstein: Det er rust i beslag rundt pipa og det observeres riss i enkelte fuger. På grunn av manglende takstige er det ikke mulig å kontrollere høyden på pipa over tak.

Det registreres riss i enkelte fuger på pipa.

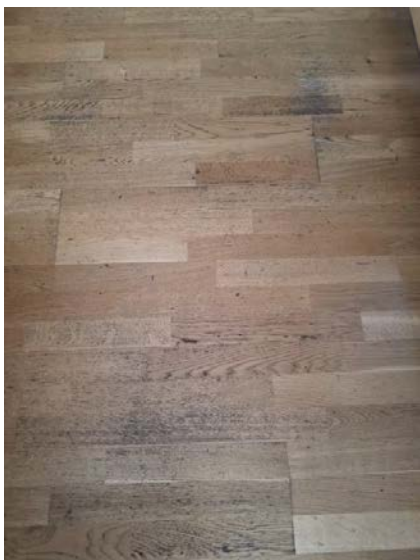
## 6.15 Kjøkken: Hoveddel

Kjøkkengulv bærer preg av slitasje.

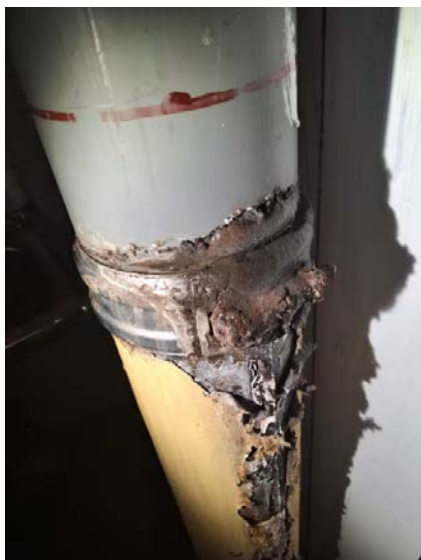
## 6.22 Avløpsrør

\* Avløpsrør: Deler av avløpsanlegget er fra byggeåret, og har nådd en alder som tilsier at skader / lekkasjer kan oppstå og det registreres rustskader på avløpsrør av jern og symptomer på lekkasje på støpejernsrør i toalettrom.

Tegn til lekkasje på avløpsrør i toalettrom.

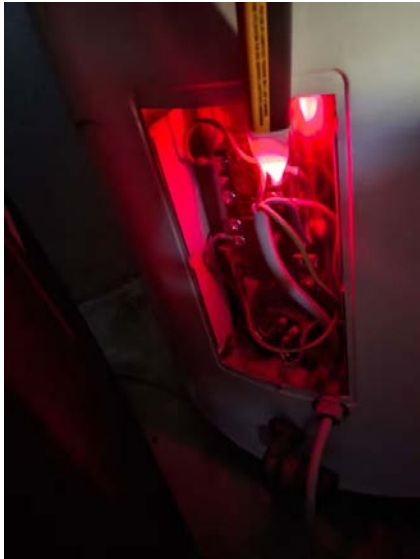
Det er berøringsfare på varmtvannsbereder i kjeller.

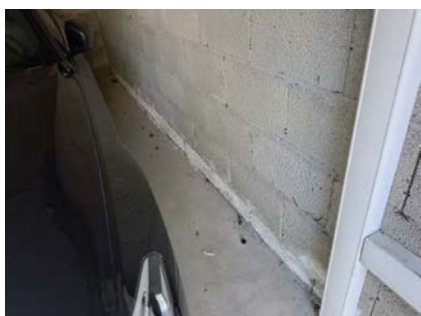
\* Drenering: Det registreres stedvise løse topplister. Det registreres salt/kalkutslag på innvendig grunnmursflater som indikerer fuktvandring gjennom grunnmuren. Det er fall på terrenget mot nedkjøring til garasjen og selger informerer om at det har kommet vann inn i garasjen som følge av dette, spesielt ved snøsmelting og store nedbørmengder.

Salt/kalkutslag på grunnmur.

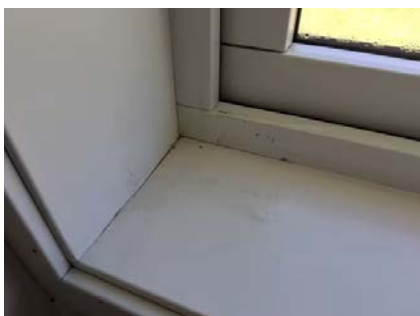
- \* Vinduer og dører: Det registreres symptomer på fuktproblematikk på karm og svelleskader på utforing i soverom. Dørvrider til entrédør er defekt.
- \* Yttervegger: Festemidler er stedvis ført for langt inn i ytterkledningen, noe som kan føre til vannfeller i hullet og redusere levetiden til kledningen og påvirke festefunksjonen. Det registreres ett oppsprukket kledningsbord under soveromsvindu.

Svelleskader i utforing.

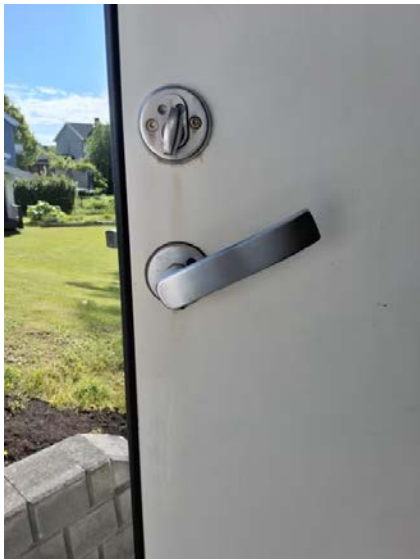
Defekt dørrider til entrédør.

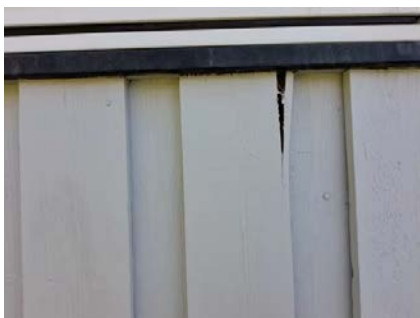
## 6.6 Yttervegger

Sprekt kledningsbord.
