Tilstandsrapport

Fritidsbolig

Teistedal 102 , 4480 KVINESDAL

Befaringsdato: 20.03.2026

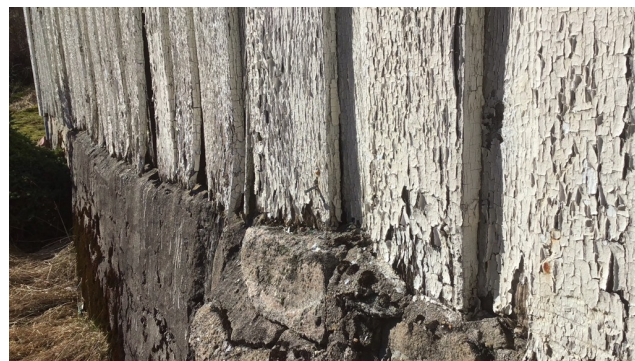
- Det er påvist betydelige råteskader i bordkledningen.
- Det er påvist råteskader i veggkonstruksjonen.

- Råteskader i bordkledningen vil fortsette å utvikle seg både i tilliggende bordkledning og til bakenforliggende veggkonstruksjon, dersom en ikke foretar tiltak.
- Råteskadede konstruksjoner må skiftes ut.

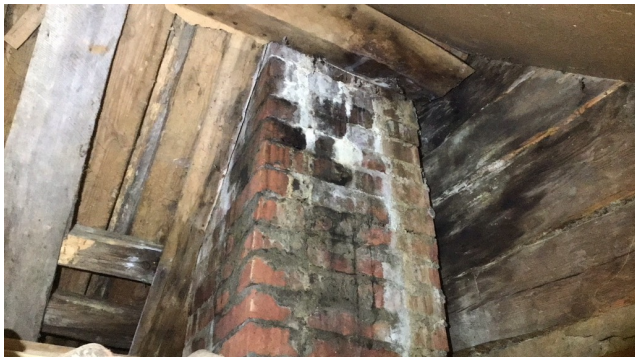
- Det er påvist avvik rundt gjennomføringer i takflaten.
- Det er påvist fukt-/råteskader i takkonstruksjonen.

fukt/råteskader ved pipe

- Råteskadede konstruksjoner må skiftes ut.

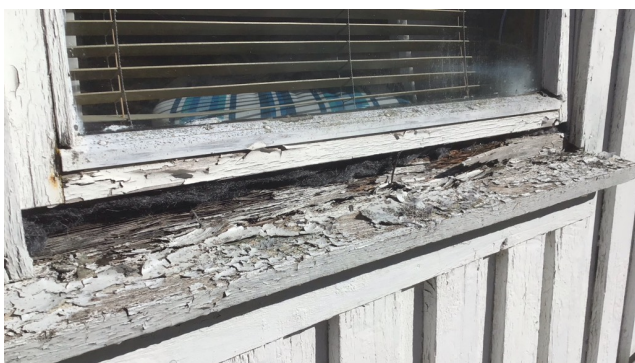
- Det er påvist at enkelte vinduer er vanskelig å åpne/lukke.
- Vinduene har råteskader.

Vinduer har varierende tilstand. Generelt fremstår vinduene med alderstegn og værslitasje og har store vedlikeholdsbehov. Det er registrert skader på vannbrett og råteskader på vinduer, årsaken vurderes å være fukt/mangelfull vedlikehold.

Det må beregnes en del vedlikehold på eldre vinduer med utskiftninger på grunn av råteskader og slitasje og elde.

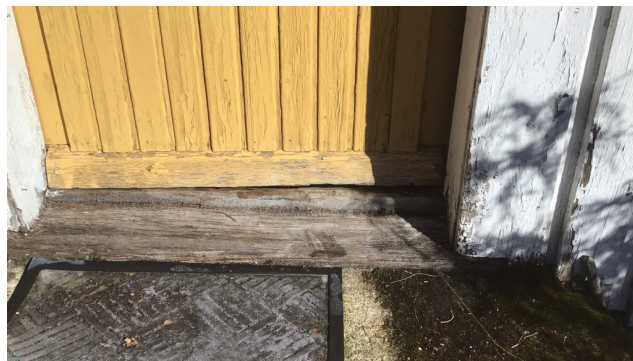
- Det er påvist dør(er) med fukt/råteskader.
- Det er påvist dører som er vanskelig å åpne eller lukke.
- Det er påvist utetthet/åpning mellom dørblad og dørkarm. Dvs. at kaldtrekk kan oppstå.

Det er påvist dører som er vanskelig å åpne eller lukke. Hoved ytterdør henger i karm og har noe vær-, bruks- og alder slitasje. Kjellerdør med råte skader og stor slitasje

skader og slitasje i nedkant ytterdør

Det må påregnes noe vedlikehold og at enkelte dører må skiftes ut. Hovedsakelig utvendig bod/kjellerdør, oppsyn ellers med vedlikehold og mulig utskifting

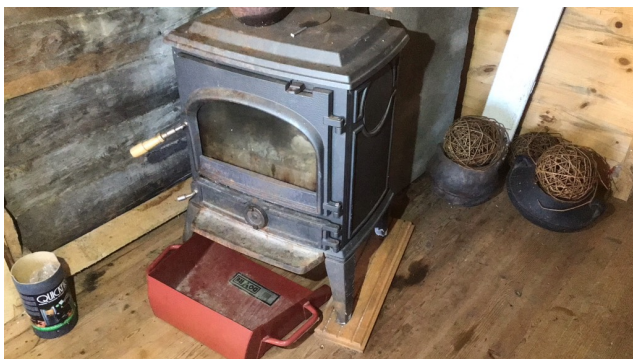
Mangler ildfast plate under ovnen

- Det bør foretas nærmere undersøkelser av pipeløp.
- Det må monteres ildfast plate under/foran ildsted.
- Større avstand til brennbart materiale må lages.

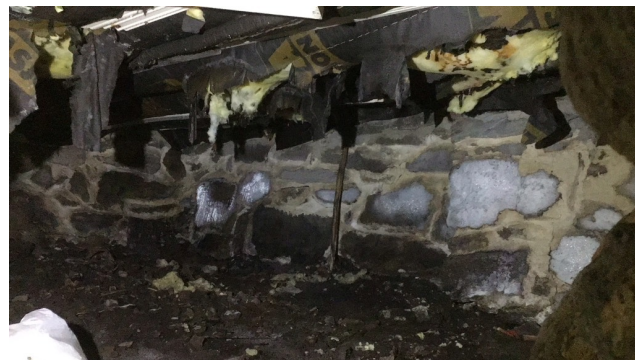
- Det er i kryptkjeller konstatert omfattende fukt-/råteskader.

- Ytterligere undersøkelser må foretas for å få kartlagt tilstanden og omfanget på eventuelle skader.

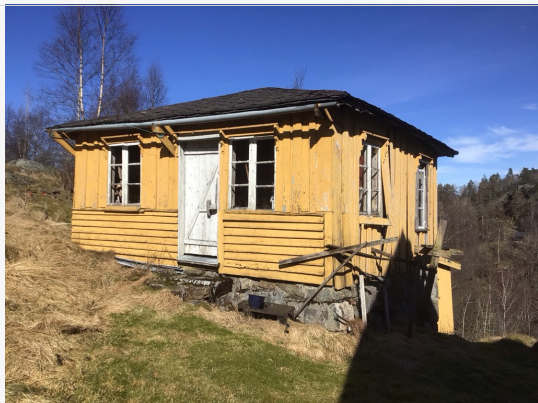
Redskapsbod i enkel utførelse og i dårlig tilstand
-Bygget har store skader og lekkasje i tak og vegger
-Vindu og dør i dårlig tilstand med store skader og knekte glass

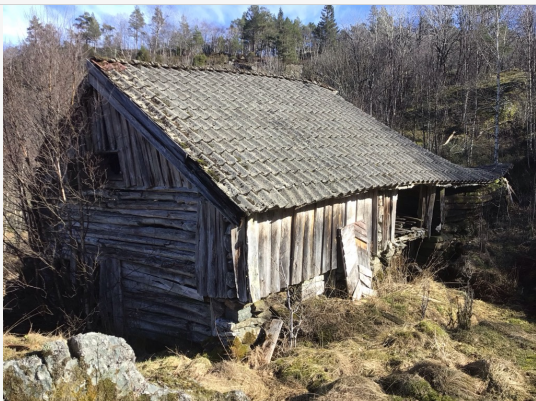
Løe

Løa har store skader og må anses som falleferdig
