Tilstandsrapport

Enebolig

Vandugbakken 51, 1850 MYSEN

Befaringsdato: 28.05.2024

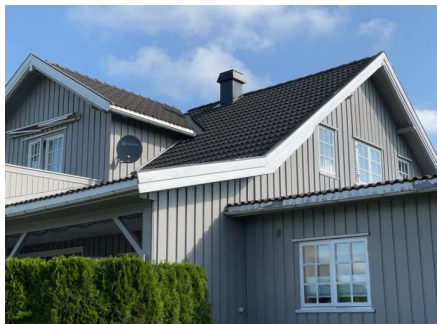
TG 3 Nedløp og beslag

Takrenner, nedløpsrør og beslag av plastbelagt stål.

Det er naturlig å skifte takrenner og nedløp i forbindelse med utskifting av tak på tilbygget.

Kostnadsestimat: 10 000 - 50 000

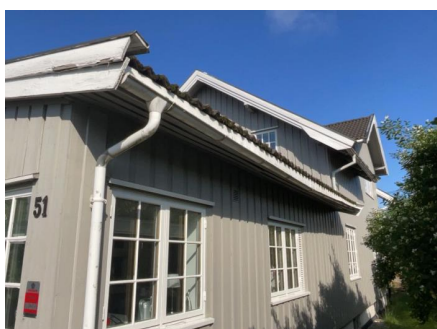
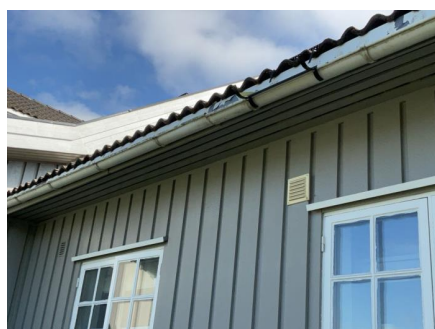
TG 2 Veggkonstruksjon

- Det er ingen eller liten lufting i nedre kant av kledning mot grunnmur.
- Det er påvist spredte råteskader i bordkledningen.

- Det bør foretas tiltak for å bedre lufting av kledningen.
- Råteskadet trekledning må skiftes ut.

Kostnadsestimat: 50 000 - 100 000

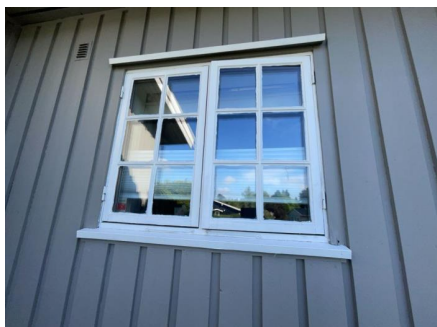
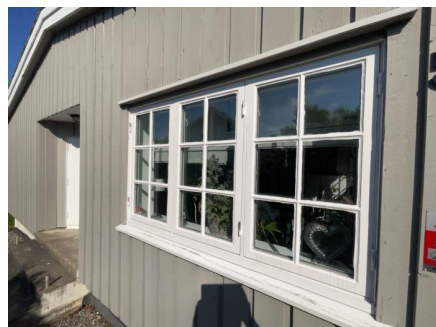
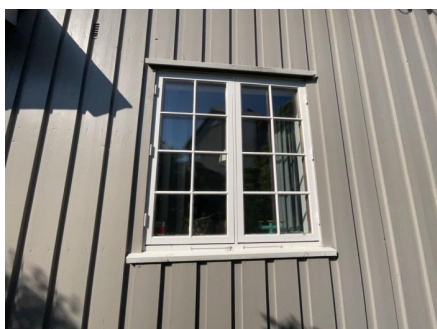
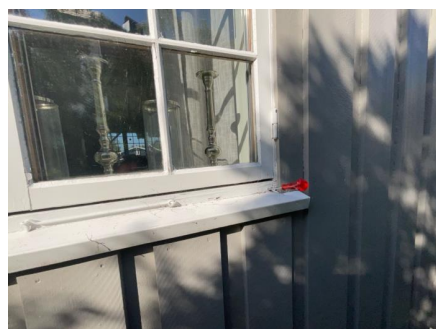
Vinduer - kjeller

- Det er påvist at enkelte vinduer er vanskelig å åpne/lukke.
- Det er påvist avvik rundt innsettsdetaljer.
- Det er påvist et betydelig antall vinduer med punkterte eller sprukne glassruter.
- Det er påvist noen glassruter som er punktert eller sprukne.
- Karmene i vinduer er slitte og det er sprekker i trevirket.

Kostnadsestimat: 50 000 - 100 000

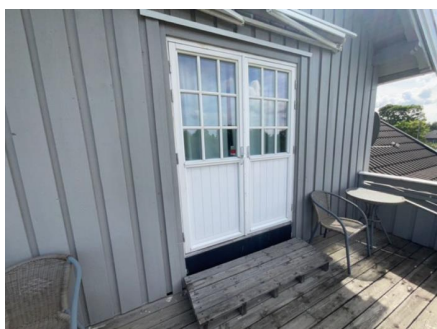
TE 3 Balkonger, terrasser og rom under balkonger

- Det er påvist fukt/råteskader i konstruksjonen.
- Mer enn halvparten av forventet brukstid er passert på tettesjikt/membran.
- Rekkverket er for lavt i forhold til dagens krav til rekkverkshøyder.

- Råteskadet trekledning må skiftes ut.
- Rekkverkshøyde må endres for å tilfredsstille krav på byggemeldingstidspunktet.
- Råteskadede konstruksjoner må skiftes ut.

Kostnadsestimat: 10 000 - 50 000

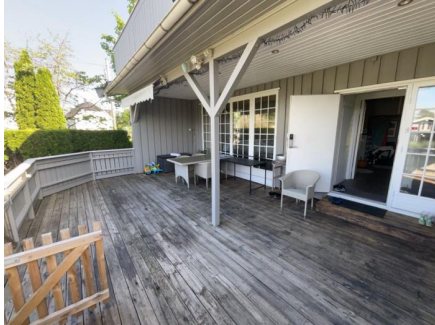
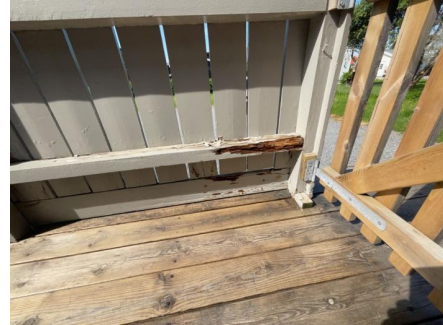
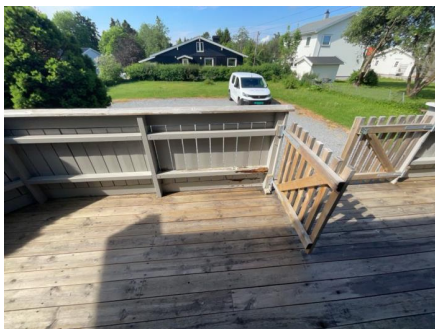
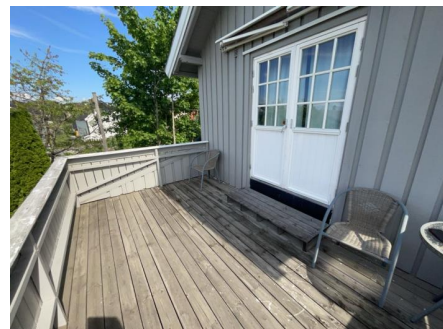
TG 3 Utvendige trapper

- Det er ikke montert rekkverk.
- Det er påvist andre avvik:

Enkelte bord i trinnene har skader, treverk har sprekt opp.

- Andre tiltak:
- Rekkverk må monteres for å lukke avviket.

Kostnadsestimat: 10 000 - 50 000

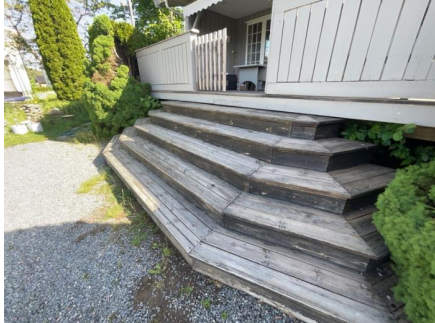
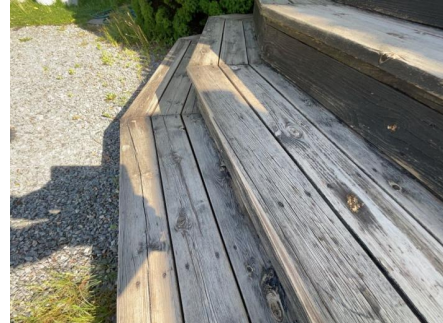
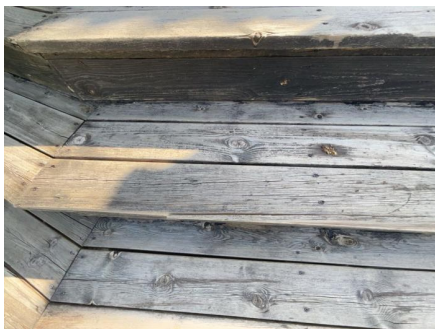
TG 3 Utvendige trapper - 2

Trapp i impregnert treverk til kjellerinngang.
Kjellernedgang av støpte betongvegger.

- Rekkverk må monteres for å lukke avviket.

Kostnadsestimat: 10 000 - 50 000

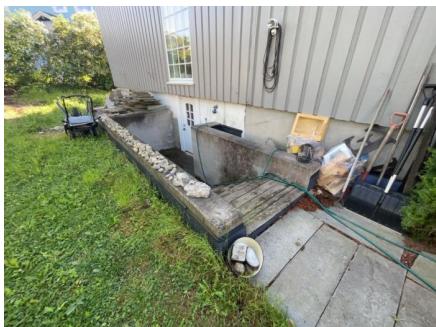
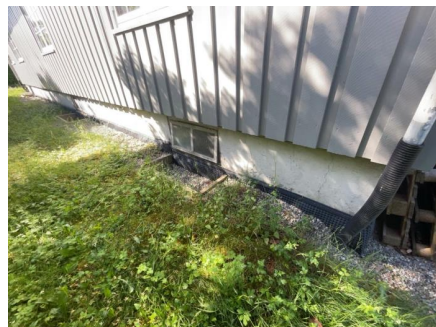
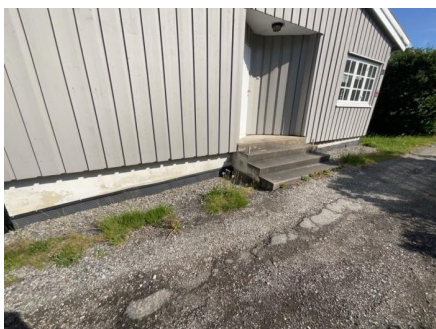
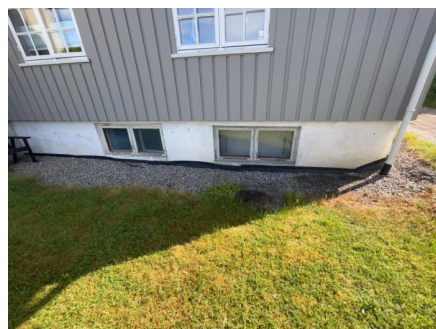
TG 2 Grunnmur og fundamenter

- Det er registrert horisontalriss som er symptom på jordtrykk.
- Det er registrert skråriss som er symptom på setninger.
- Grunnmuren har sprekkdannelser.

Anbefaler å følge med videre utvikling.
