Vandugbakken 51, 1850 MYSEN

**Sjarmerende og innholdsrik
enebolig med stor tomt nær
Mysen sentrum.**

Tilstandsrapport

ENE BOLIG

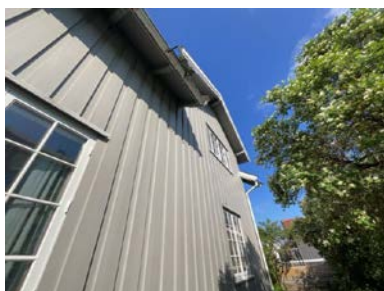
Vurdering av avvik:

- Det er begrenset/dårlig ventilering av takkonstruksjonen.
- Det er påvist fuktskjolder/skader i takkonstruksjonen.

Det er synlige fuktskjolder på undertak flere steder, sannsynligvis fra før tak ble byttet (eldre del).

- Det må gjøres nærmere undersøkelser.
- Lufting/ventilering bør forbedres.

Det bør settes inn ventiler i gavlveggene.

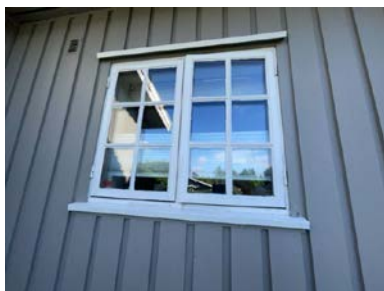
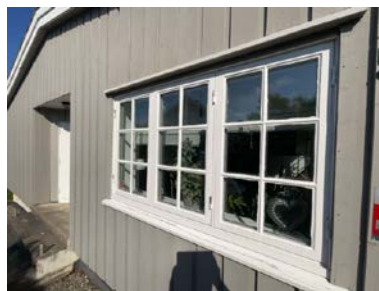
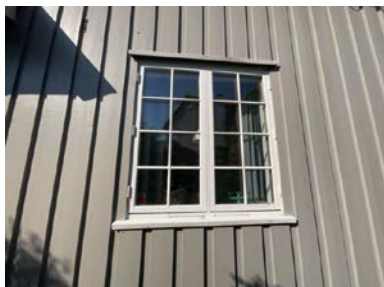
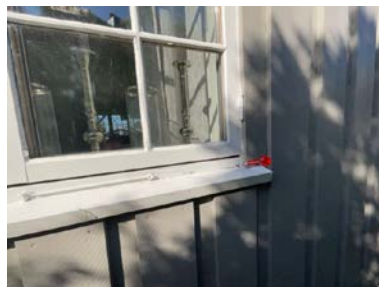
TG 3 Vinduer

Vurdering av avvik:

- Det er påvist avvik rundt innsettingsdetaljer.
- Det er påvist vinduer med fukt/råteskader.

- Karmene i vinduer er slitte og det er sprekker i trevirket.

Det er påvist enkelte vinduer med råteskader i rammene, og det er avvik rundt innsettsdetaljer. Panel/sidebord/vindusomramming står i kontakt med underbeslaget / overbeslaget og trekker dermed opp fukt/vann som reduserer levetiden på sidebordene.

- Det må påregnes noe vedlikehold og at enkelte vinduer må skiftes ut.
- Vinduer med råteskader må erstattes med nye.

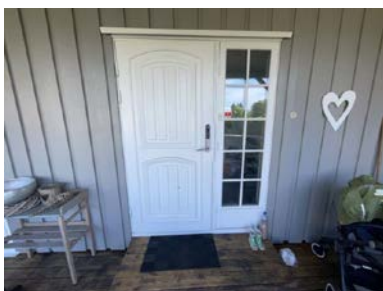
TG 2 Dører - kjeller

Bygningen har malt ytterdør inn til kjeller.

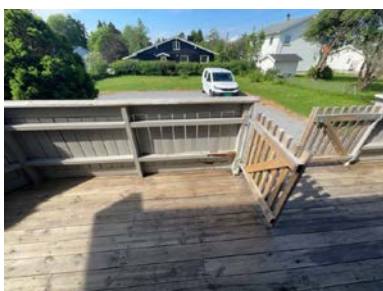
Utvendige trapper

Tretrapp i impregnerert trevirke.

- Rekkverk må monteres for å lukke avviket.

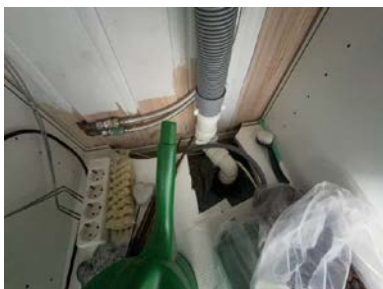
TG 2 Avløpsrør

Det er avløpsrør av plast.
Det er også sannsynlig at deler av avløpsrør fra teknisk rom og ut under den gamle delen av huset er av støpejern, innvendige avløpsrør kan besiktiges i kjeller og er av plast.

Konsekvens/tiltak

- Det er ikke behov for utbedringstiltak siden anlegget fungerer i dag, men ut ifra alder kan skader plutselig oppstå på eldre anlegg.

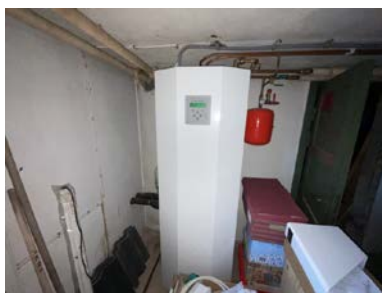
TG 2 Andre installasjoner

Eldre oljefyringsanlegg som ikke er i bruk. Koblet ut i 2009 da bergvarmeanlegg ble installert.
