Tilstandsrapport

Enebolig

Vandugbakken 51, 1850 MYSEN

Befaringsdato: 28.05.2024

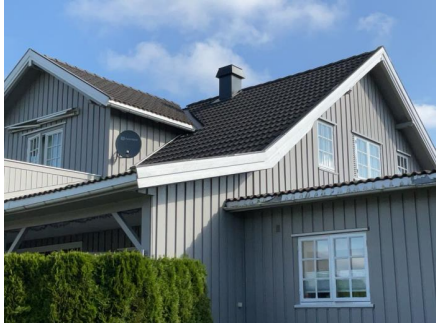
TG 3 Nedløp og beslag

Takrenner, nedløpsrør og beslag av plastbelagt stål.
Normal tid før utskifting av takrenner/nedløp i sink eller plastbelagt stål er 25 - 35 år.

Det er naturlig å skifte takrenner og nedløp i forbindelse med utskifting av tak på tilbygget.

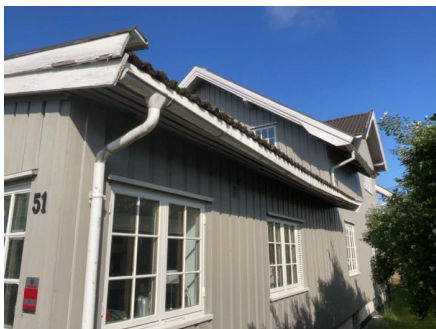
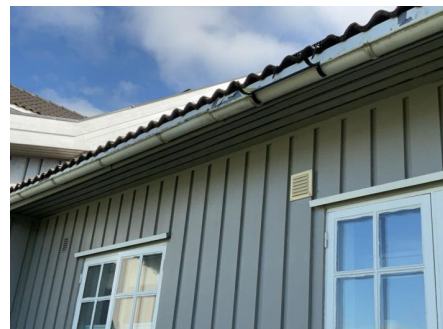
TG 2 Veggkonstruksjon

- Det er ingen eller liten lufting i nedre kant av kledning mot grunnmur.
- Det er påvist spredte råteskader i bordkledningen.

- Det bør foretas tiltak for å bedre lufting av kledningen.
- Råteskadet trekledning må skiftes ut.

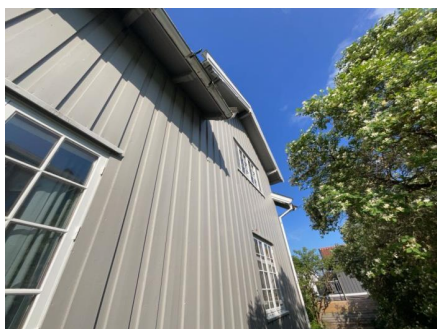
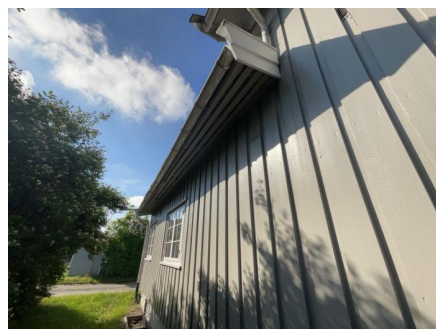
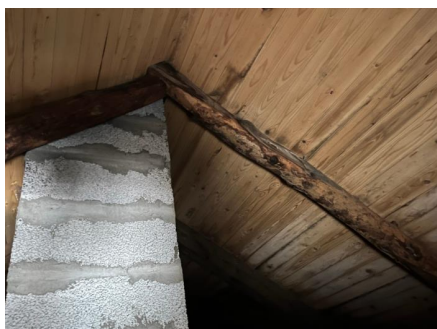
TG 3 Vinduer

- Det er påvist avvik rundt innsetningsdetaljer.
- Det er påvist vinduer med fukt/råteskader.
- Karmene i vinduer er slitte og det er sprekker i trevirket.

Det er påvist enkelte vinduer med råteskader i rammene, og det er avvik rundt innsetningsdetaljer. Panel/sidebord/vindusomramming står i kontakt med underbeslaget / overbeslaget og trekker dermed opp fukt/vann som reduserer levetiden på sidebordene.

- Det må påregnes noe vedlikehold og at enkelte vinduer må skiftes ut.
- Vinduer med råteskader må erstattes med nye.

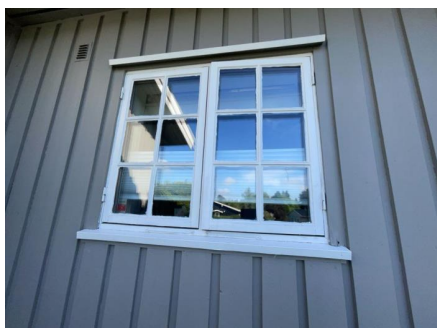
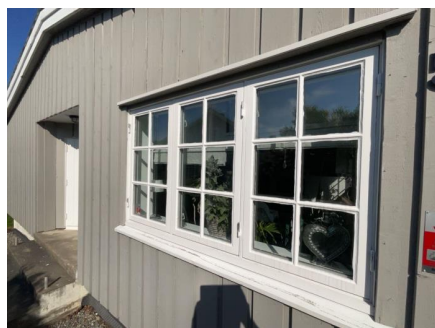
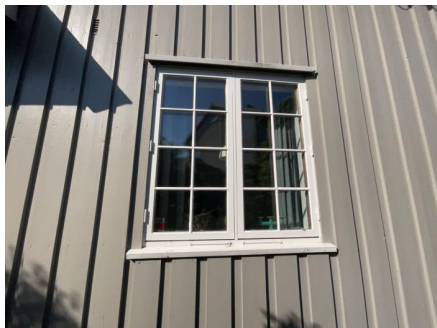
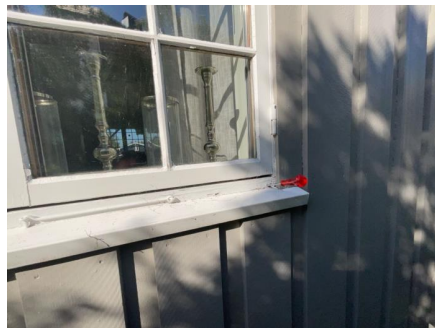
Vinduer - kjeller

- Det er påvist at enkelte vinduer er vanskelig å åpne/lukke.
- Det er påvist avvik rundt innsetningsdetaljer.
- Det er påvist et betydelig antall vinduer med punkterte eller sprukne glassruter.
- Det er påvist noen glassruter som er punktert eller sprukne.
- Karmene i vinduer er slitte og det er sprekker i trevirket.

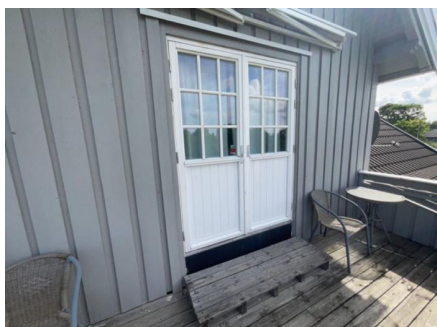
TG 3 Balkonger, terrasser og rom under balkonger

- Det er påvist fukt/råteskader i konstruksjonen.
- Mer enn halvparten av forventet brukstid er passert på tettesjikt/membran.
- Rekkverket er for lavt i forhold til dagens krav til rekkverkshøyder.

- Råteskadet trekledning må skiftes ut.
- Rekkverkshøyde må endres for å tilfredsstille krav på byggemeldingstidspunktet.
- Råteskadede konstruksjoner må skiftes ut.

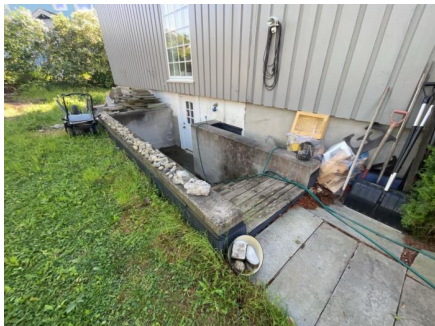
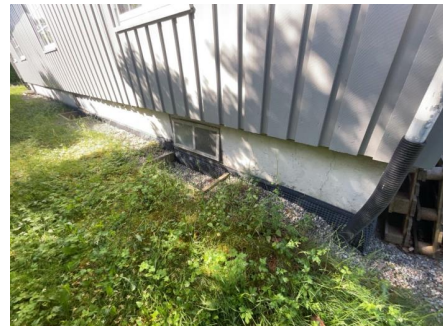
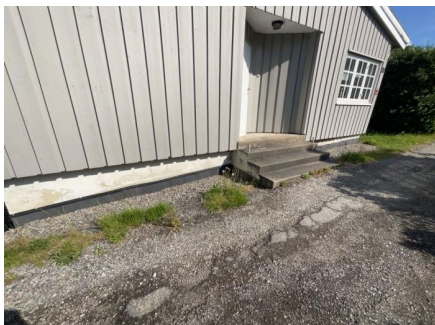
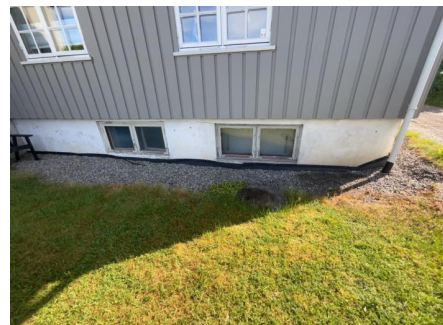
📍 TG 2 Grunnmur og fundamenter

- Det er registrert horisontalriss som er symptom på jordtrykk.
- Det er registrert skråriss som er symptom på setninger.
- Grunnmuren har sprekkdannelser.

- Lokal utbedring må utføres.

Anbefaler å følge med videre utvikling.
